# Tilstandsrapport

Fritidsbolig

Oredalsveien 19, 3788 STABBESTAD

Befaringsdato: 11.08.2024

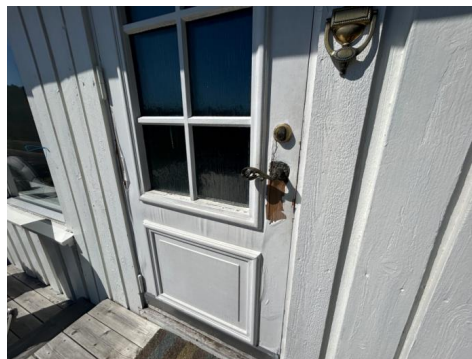
Hoveddør.

- Karmene i dører er værslitte utvendig og det er sprekker i treverket.

Døra har noe råteskade og avflasket maling.

Det bør planlegges å skifte døra.

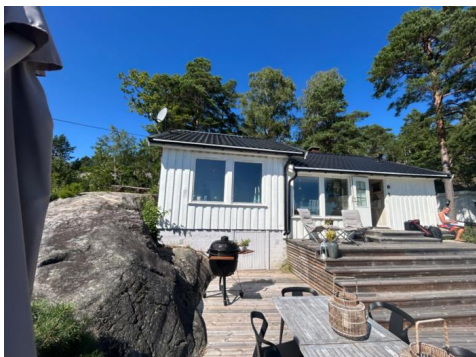
Trapp/repos

- Det er ikke montert rekkverk.

Det er høyde 50cm pluss fra repos/trapp.

- Rekkverk må monteres for å lukke avviket.

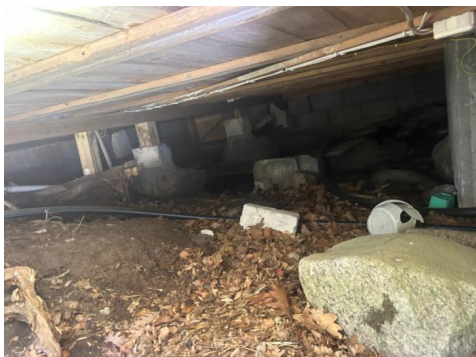
- Det er begrenset ventilering/luftgjennomstrømning i krypkjeller.

Krypekjeller, utluftet del.

- Bedre ventilering må etableres.

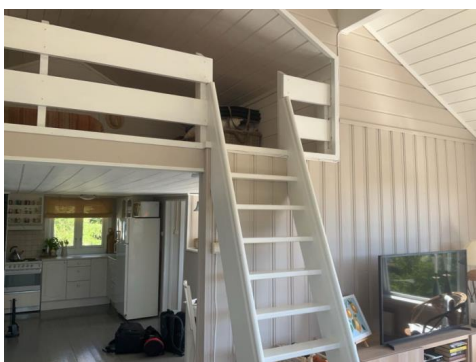
Enkel trapp til hems.  
Trappa oppfyller ikke forskriftskrav.

- Åpninger i rekkverk er større enn dagens forskriftskrav til rekkverk i trapper.
- Det er ikke montert rekkverk.
- Det mangler håndløper på vegg i trappeløpet.

Tiltak er ikke nødvendig, enkle trapper til hemser o.l. i fritidsboliger er allment akseptert.

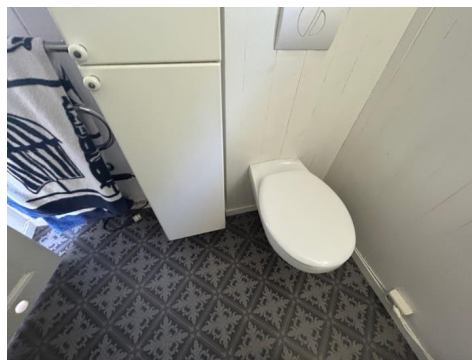
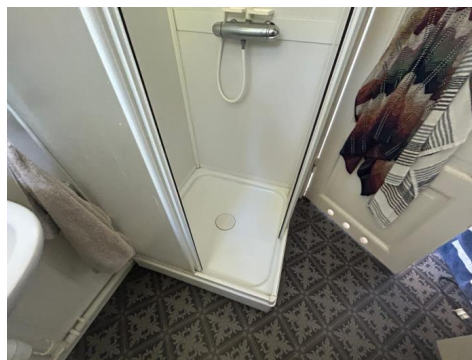
- Våtrommet må oppgraderes for å tåle normal bruk etter dagens krav.

Våtrom/innredninger.

Våtrom med enkel utførelse er vanlig i fritidsboliger, tiltak er ikke nødvendig.
