# Tilstandsrapport

Boligbygg med flere boenheter

Krabbegata 62D , 3295 HELGEROA

Befaringsdato: 20.02.2026

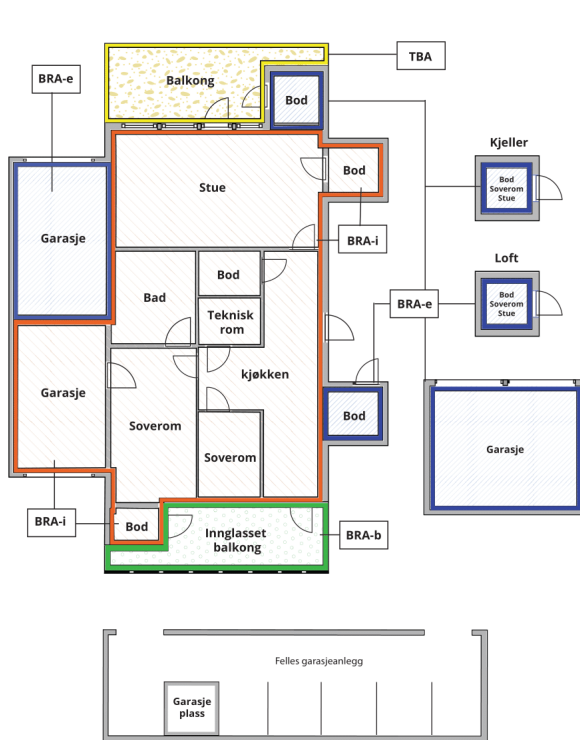
Bruksarealet for bygningen er bruttoarealet minus arealet som optas av yttervegger.
