# Tilstandsrapport

Fritidsbolig

Auråen 7, 3766 SANNIDAL

Befaringsdato: 18.08.2025

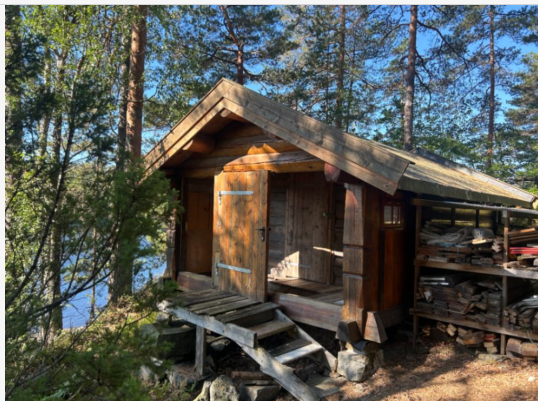
## Uthus

Bygget har gjennomgående lav standard. Se nærmere beskrivelse under Konstruksjoner.

Enkelt uthus av laftet tømmer fundamentert til grunn på stabbesteiner. Bygningen har takkonstruksjon av tre tekket med asfalt papp.
