# Tilstandsrapport

Enebolig

Bergsnevvegen 184, 8664 MOSJØEN

Befaringsdato: 21.10.2024

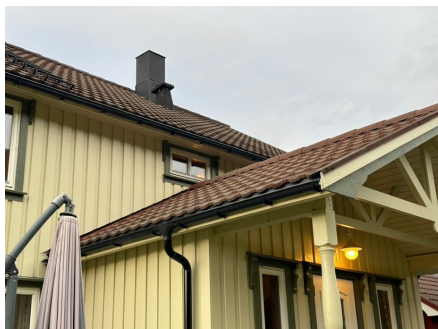
- Byggeforskrift 1985. Kap. 45 :11. Hvor det er fare for at snøras og isras kan medføre skade, skal taket ha snøfanger e.l.

Mangler snøfanger ved tilbygg.

- Det må monteres snøfangere for å oppfylle byggeårets krav.

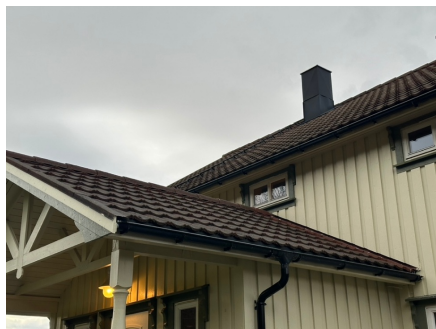
Mangler snøfanger ved tilbygg.

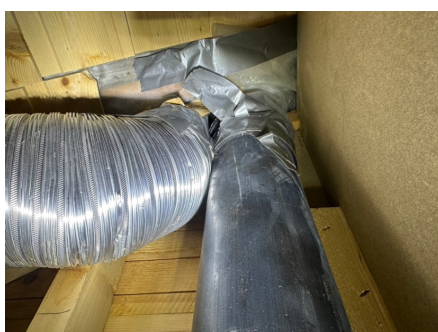
- Det er påvist avvik rundt gjennomføringer i takflaten.

Rørføringer som går gjennom undertaket, som lufting for avløp, ventilasjonskanaler etc. Er ikke fagmessig tettet mot undertaket.

- Påviste skader må utbedres.
- Andre tiltak:

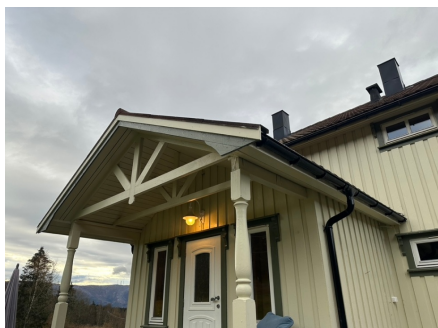
Ingen adkomst til konstruksjon over vindfang.

- Det må gjennomføres ytterligere undersøkelser.
- Innhent dokumentasjon, om mulig.

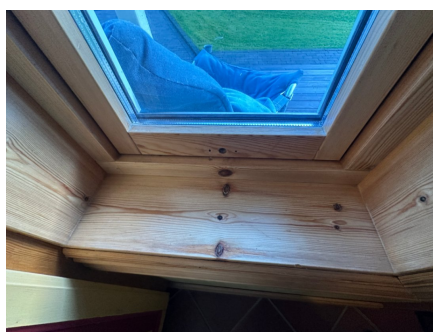
Mangler vrider

Stormkappe må monteres utvendig på vinduene.  
Montere vrider på vindu i vindfang.

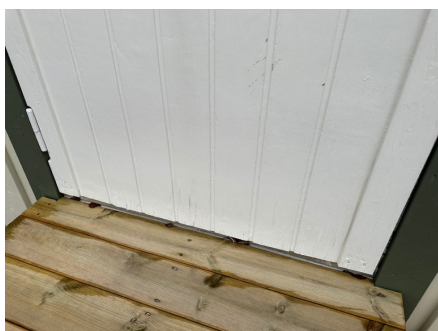
Balkongdør mot sør

- Karmene i dører er værslitte utvendig og det er sprekker i trevirket.

Panel er løsnet i nedre del og en del sprekk i trevirke

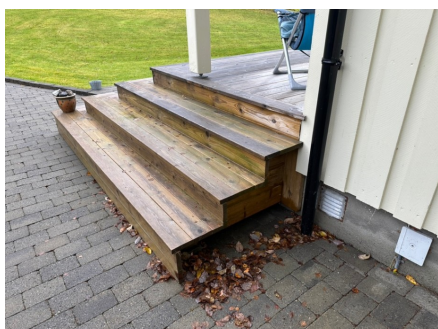
Mangler rekkverk ved hovedinngang.

- Rekkverk må monteres for å lukke avviket.

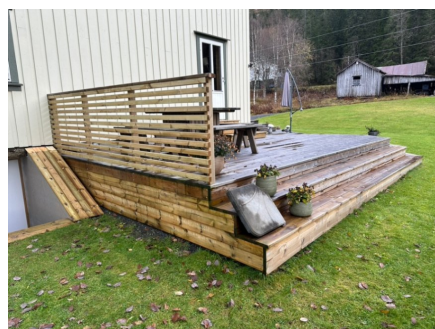
Mangler rekkverk ved mot sør.

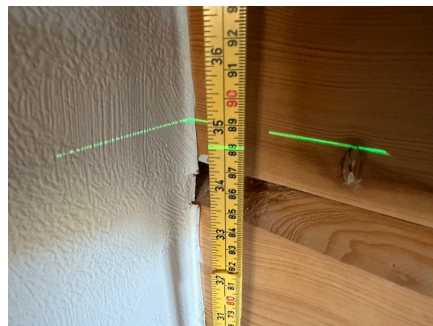
1.etg. Kjøkken er det målt et totalt avvik i hele rommet på ca. 58mm og ca. 30mm lokalt i en diameter på 2m. Stue er det målt et totalt avvik i hele rommet på ca. 12mm og ca. 10mm lokalt i en diameter på 2m.

- Målt høydeforskjell på over 20 mm innenfor en lengde på 2 meter. Tilstandsgrad 3 gis med bakgrunn i standardens krav til godkjente måleavvik.
- Målt høydeforskjell på over 30 mm gjennom hele rommet. Tilstandsgrad 3 gis med bakgrunn i standardens krav til godkjente måleavvik.

Kjøkken 88,2cm, 58mm totalt avvik i hele rommet.

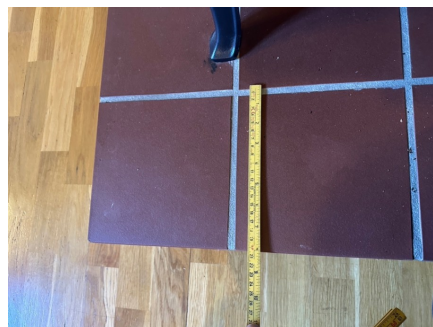
Flis under ovn dekker kun 20cm, krav er 30cm.

- Det anbefales å montere ildfast plate under luker på pipe.
- Det må gjøres tiltak på gulv under ovn, ildfast plate skal dekke 30cm fremfor ovnen.

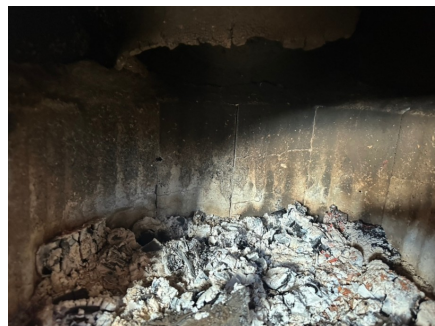
Vedovn stue

- Ildfast plate mangler på gulvet under sotluke/feieluke på pipe.
- Det er påvist andre avvik:
- Ildfast stein har sprekker.

Sprekker i ildfast stein.

- Ildfast stein bør skiftes ut/repareres.
- Det må foretas tiltak for å lukke avviket.
- Det anbefales å montere ildfast plate under luker på pipe.

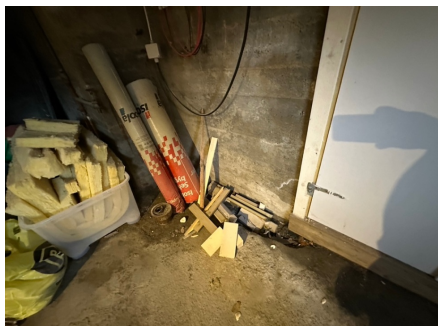
- Det er påvist indikasjoner på noe fuktgjennomtrenging i kjellergulv.
- Det er påvist indikasjoner på noe fuktgjennomtrenging inn i kjellermur.

Fuktig betonggulv.

- Det påviste fuktnivå gir grunn til å overvåke konstruksjonen jevnlig for å se utvikling over tid, og eventuelt foreta tiltak for å unngå fuktskader.

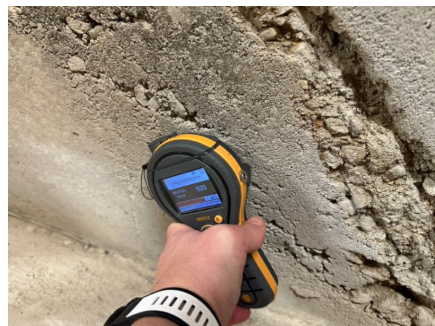
Indikasjon på fukt i betongvegger.

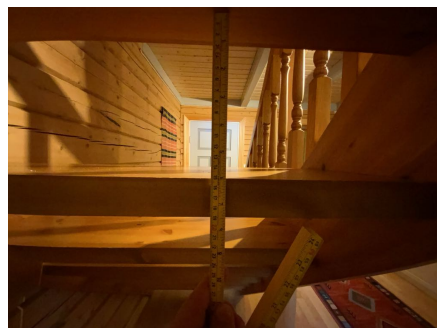
Åpning på 15cm mellom trinn.

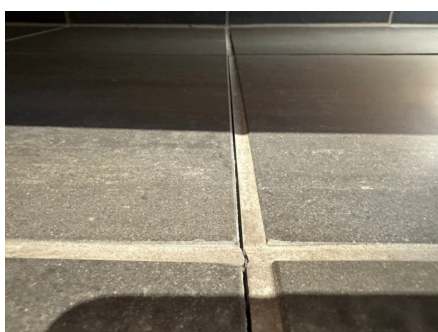
- Ingen membran bak panel i våtsoner.
- Ikke benyttet fukstikker materiale (panel) i våt sone ved badekar.
- Vinduer er plassert i våtsoner.
- Ingen membran bak innebygde sistene (ikke krav ved byggeår).
- Forventet brukstid på smøremembran er brukt.
- Riss i flisfuger i dusjhjørne, samt i fuger til glassbyggestein.
- Sprekk i fuge på gulv.
- Lokalt fall rundt sluk er ikke iht. forskrift.

Sprekk i fuger på gulv.
