# Tilstandsrapport

📍 Bogstadveien 58, 0366 OSLO

# gnr. 215, bnr. 35, snr. 14

## Boligbygg med flere boenheter - Byggeår: 1897

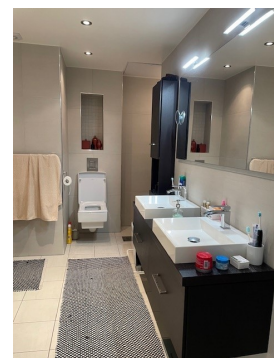
Fliselagt bad fra 2013 med veggmontert wc, badekar, dusj, 2 servanter og opplegg til vaskemaskin. Det er fremlagt søknad om ansvarsrett og ferdigattest på baderommet. Det er ikke fremlagt noen dokumentasjon ellers med bilder av membran, varmekabler, kontrollskjemaer m.m.

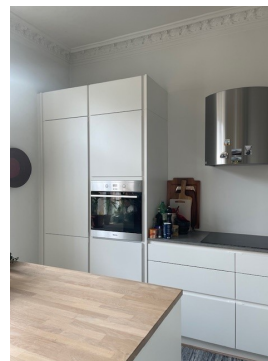
Kjøkkeninnredning fra 2017 med glatte fronter, frittstående kjøkkenøy og ventilator. Kjøkkenet har integrert komfyr, induksjonstopp, kjøl/frys og oppvaskmaskin. Det er installert pumpe til avløp på kjøkkenet. Denne ble skiftet i 2024.

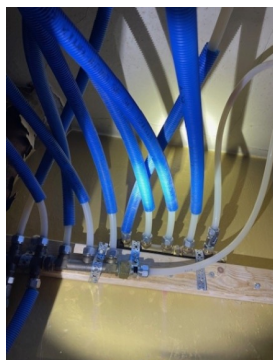
Det er vannrør i boligen av type rør i rør opplegg fra 2013. Koblingspunkt til røropplegg er over himling på bad.

Ved en evt. lekkasje på røropplegg, vil det kunne oppstå skader på himling på baderom.

Montering av lekkasjevarsler ved koblingspunkt for rør oppunder himling anbefales.

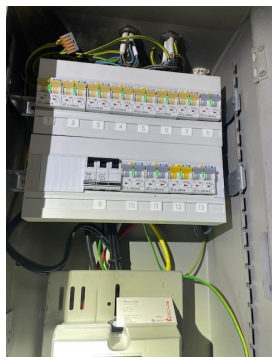
Det er el-anlegg med noe eldre og noe nyere stikkontakter, brytere, komponenter m.m. Det er sikringsskap med automatsikringer.
