# Tilstandsrapport

Leilighet

Furutoppen 3 D, 1940 BJØRKELANGEN

Befaringsdato: 14.10.2024

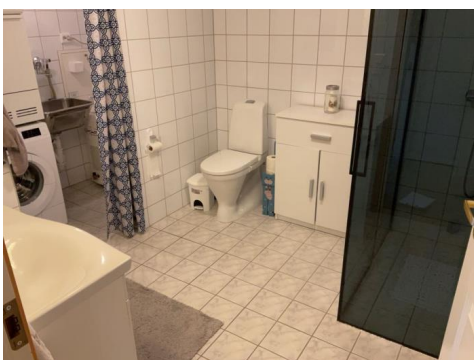
### 1. ETASJE > BAD/WC/VASKEROM

Bad/wc/vaskerom har standard fra byggeåret.

Det er ikke fremlagt noe dokumentasjon på våtrommet.

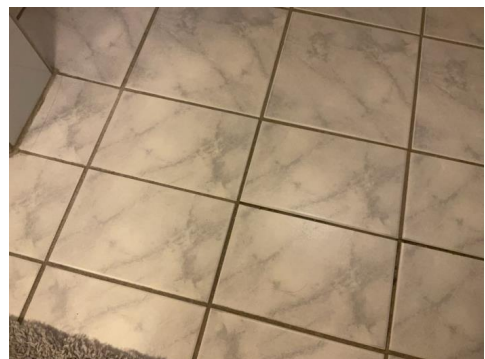
• Det er mulighet for at det kan forekomme vannlekkasje på våtrommet hvor vann ikke vil gå til sluk.

• Det er påvist avvik i fallforhold til sluk i forhold til krav i forskrift på byggetidspunktet.

• Det er påvist sprekker i fliser.

Gulvet mot dør er dels flatt og har dels noe motfall. Ved lekkasje fra servantskap/baderomsinnredning er det fare for at dette vannet vil presse mot dørterskel og renne ut av rommet.

Mellom del med bad og vaskeromsnise er det løse fliser og sprekk i 1 flis.

Fallforholdet bør utbedres.

Det må lages oppkant med membran/lekkasjesikring mot dørterskel.

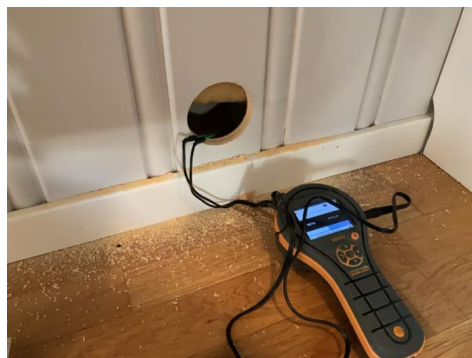
Det er riss/krakkelerring i servant.

Det ble målt relativ luftfuktighet i vegg og det ble gjort visuell inspeksjon.

Det ble ved målinger og visuell inspeksjon ikke påvist tegn på fuktskader.

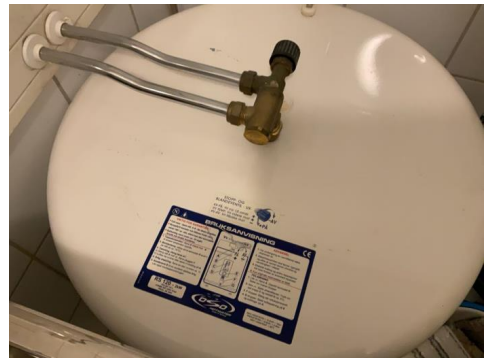
- Det er påvist at eventuelt lekkasjevann fra rør i rør system ikke ledes til sluk eller annen kompensierende løsning.

Det mangler drenering av rørskapet slik at eventuell lekkasje ikke vil oppdages raskt og kan føre til fuktskader.

- Det bør foretas tiltak på anlegget som sikrer bedre løsning på eventuelt lekkasjevann fra rør i rør system.
