Tilstandsrapport

📍 Solåsen 114, 4521 LINDESNES

Rapportdato: 19.09.2024

Fritidsbolig - Byggeår: 2017

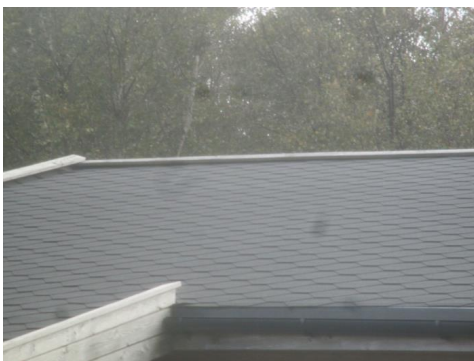
Deler av taktekkingen.

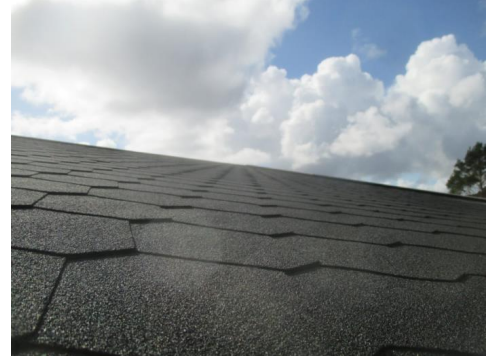
Taktekkingen har kun normal slitasje.

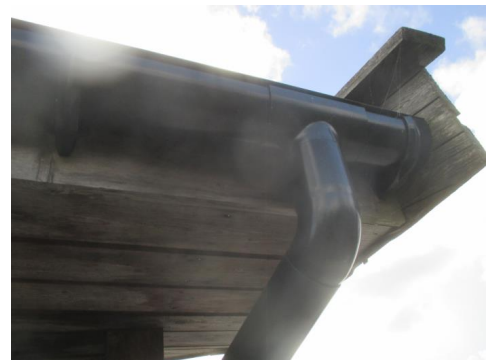
Takrenner og nedløp av plast er funnet i bra stand.

Deler av takrenner med tilhørende deler.

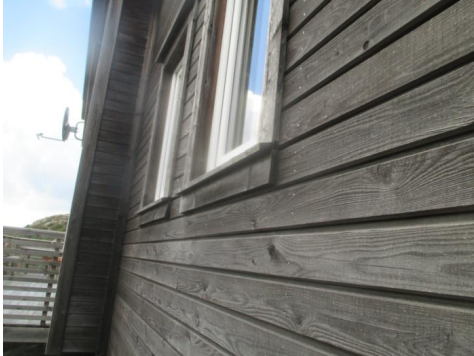
Selve kledningen er funnet i bra stand.

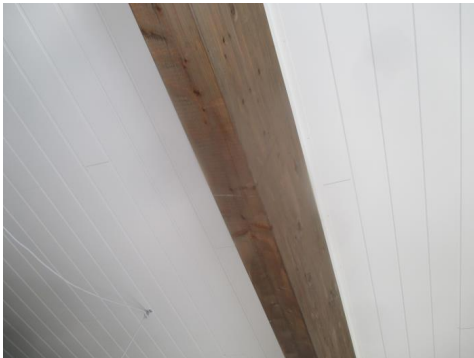
Lukket takkonstruksjon med en limtredeger i stue.

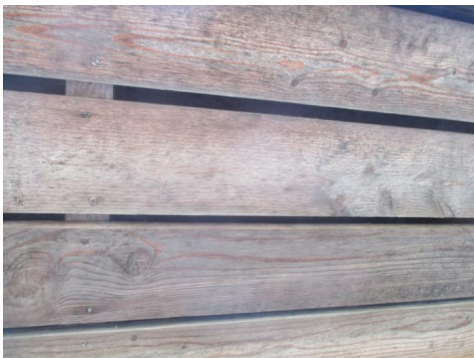
Bra med luftespalter i gesimser for tilgang på luft.

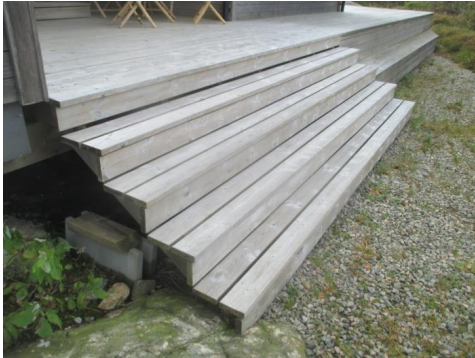
- Det er ikke montert rekkverk.

Mangler det rekkverk utifra dagens forskrift.

Bred trapp til terrasse ved inngangsparti.

- Rekkverk må monteres for å lukke avviket.

Kostnadsestimat: Under 10 000

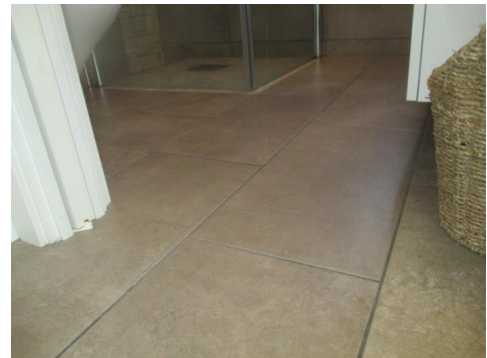
- Det er mulighet for at det kan forekomme vannlekkasje på våtrommet hvor vann ikke vil gå til sluk.
- Det er påvist at høydeforskjell fra topp slukrist til gulv/synlig topp membran ved dørterskel er mindre enn 25 mm.

Ingen oppkant ved dør og det er under 25 mm i forhold til topp sluk.

- Det bør etableres avrenning inn til sluk for hele våtrommet.

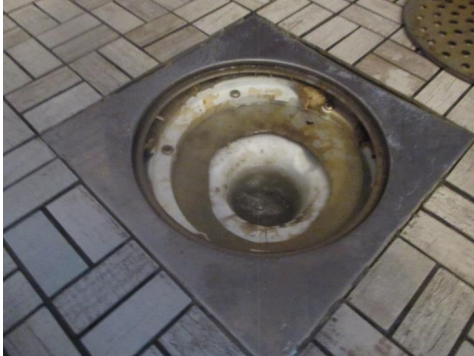
Smøremembran med ukjent utførelse og en sluk i noe nedsenket dusjhjørne.

Sluk i dusjhjørne.

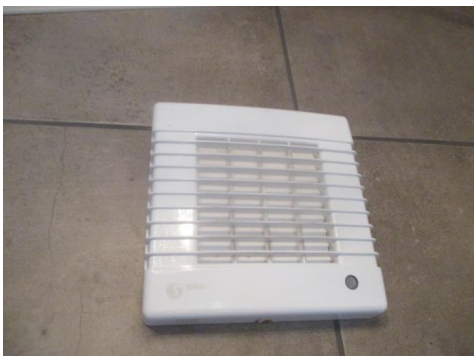
Det er elektrisk styrt vifte med direkte utkast i ytterveggen.

Vifte i ytterveggen.

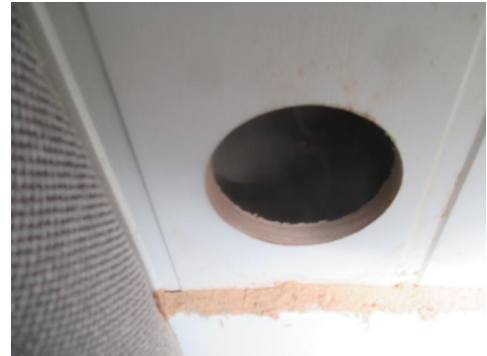
Hulltaking er foretatt i fra soverommet, uten å påvise unormale forhold. Måleresultat: 8,6 vektprosent.

Hulltaking i fra soverommet.

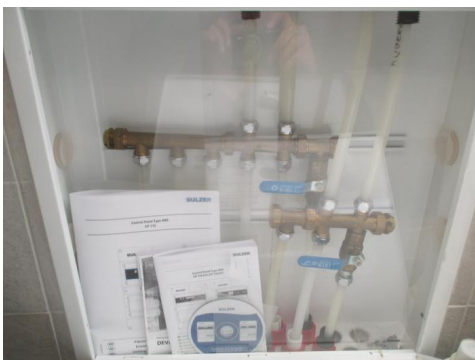
Fordelerskapet er plassert i utvendig bod/vaskerom.

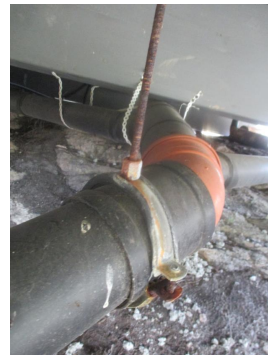
Deler av avløpsrør under hytta.

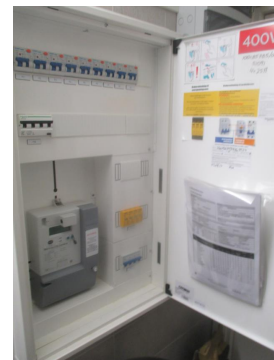
Sikringsskapet er plassert i utvendig bod/vaskerom og har merkede kurser. Anlegget er i fra byggeåret og har ingen åpenbare synlige skader/feil.

Sikringsskapet er plassert i utvendig bod/vaskerom.

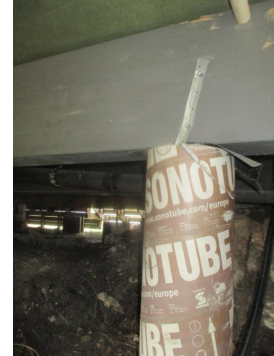
Pilarer med limtredragere.

Drager bør hvile på hele pilaren og forankres.

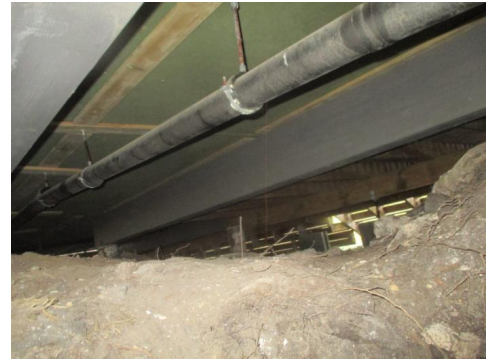
Deler av fundamenteringen.

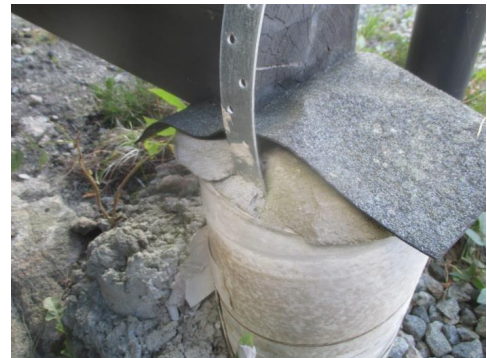
Pilar og drager på ytterhjørne av utvendig bod.
