# Tilstandsrapport

Enebolig

Kongsveien 44, 4200 SAUDA

Befaringsdato: 02.05.2025

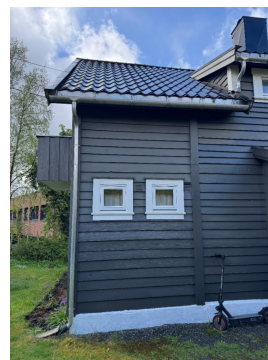
Det mangler snøfangere. Dette var det krav om i 2012.

- Det må monteres snøfangere for å oppfylle byggeårets krav.

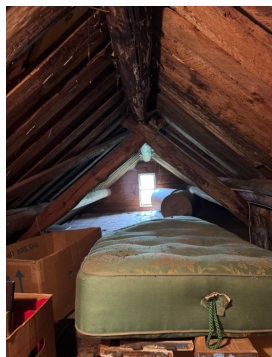
Møneå

Det er liggende takåser som hviler på sperrer og tømmervegger, med sutaksbord. Det forekommer noe fuktskjolder og mugg, og soppskader (makkamjøl). Det er naturlig i en så gammel konstruksjon. Spesielt deler av møneåsen, har en del gammel fukt. Den bør undersøkes nærmere.

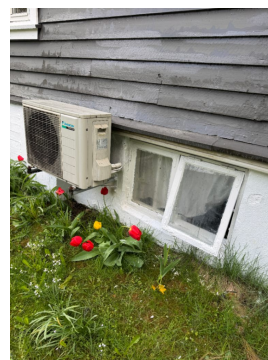
- Vinduene har råteskader.

- Vinduer med råteskader må erstattes med nye.

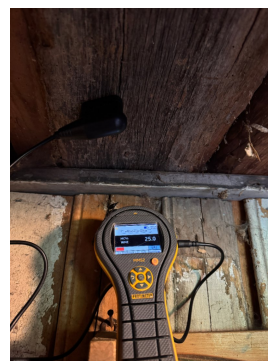
Det er synlig takkonstruksjon med gamle bjelker og golvbord fra byggeår (1890). Her ble det avdekket høy fuktighet og noe mugg/makkamjøl. Det ble på enkelte steder målt fuktighet på over 25%. Så det anbefales å gjøre en grundigere undersøkelse av hele bjelkelaget.

- Det er påvist indikasjoner på noe fuktgjennomtrenging inn i kjellermur.
- Det er påvist synlige fukt/råteskader i treverk i underetg./kjeller, hulltaking er derfor ikke nødvendig

25 % fuktighet målt

- Det påviste fuktnivå gir grunn til å overvåke konstruksjonen jevnlig for å se utvikling over tid, og eventuelt foreta tiltak for å unngå fuktskader.

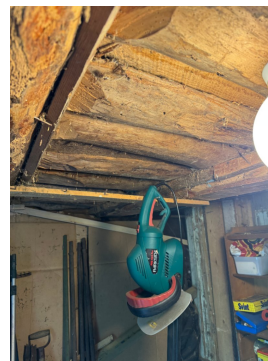
Noe makkamjøl

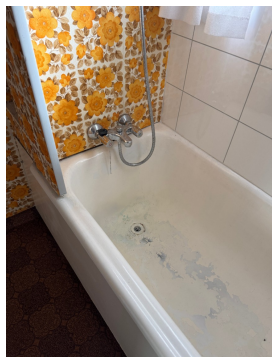
Bad 2.etg.

Badet er fra 1960/70 tallet. Hvis våtrommet skal få TG 1 eller TG 2 må badet renoveres. Bad innredet før 1997 bør totalrenoveres pga antatt levetid på diverse innredning og utstyr er oppbrukt.

Grunnet alder er levetiden på badet oppbrukt, og det må påregnes oppussing.
