Tilstandsrapport

Borettslagsleilighet (i blokk)
-

Elvenesvegen 40 , 5223 NESTTUN
-

Befaringsdato: 02.04.2026

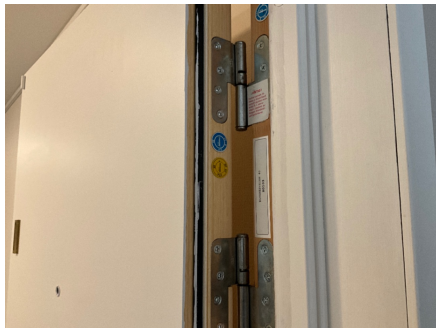
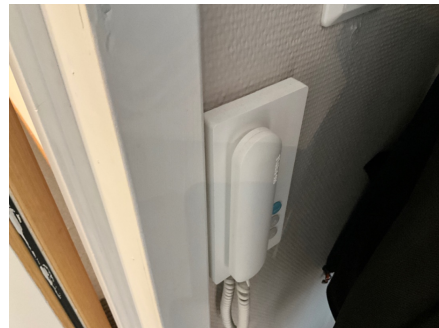
TG 1 Dører

Finért entrédør med brannklasse B-30 og lydklasse 35dB. Kikkehull og porttelefon.
Ukjent alder.

Sidehengslet balkongdør med 3-lags isolerglass i fabrikkmalte trekarmer.
Dør fra 2021 i regi av borettslaget.

Merk:
Mindre justeringer og normal bruksslitasje anses ikke som avvik.

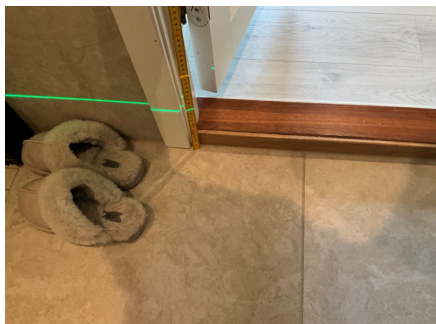
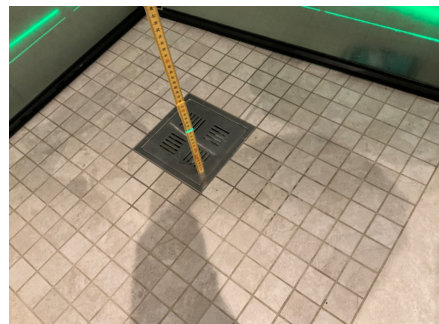
TG 1 Overflater Gulv

Det ble målt 20 mm nivåforskjell fra topp slukrist til topp flis ved dørterskel. Ca. 1/100 fall på badegulvet for øvrig. Ved enkel funksjonstest rant vann til sluk.

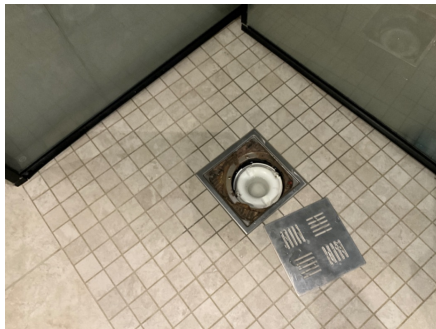
TG 1 Sluk, membran og tettesjikt

Plastsluk med vannlås. Synlig klemring i sluk. Smøremembran.

Bilder eller øvrig dokumentasjon på membranarbeid er ikke mottatt eller kontrollert. Det gjøres spesielt oppmerksom på at membran og mansjetter ikke er kontrollerbare uten destruktive inngrep (fjerning av fliser). Slike undersøkelser utføres ikke ved en tilstandsanalyse.

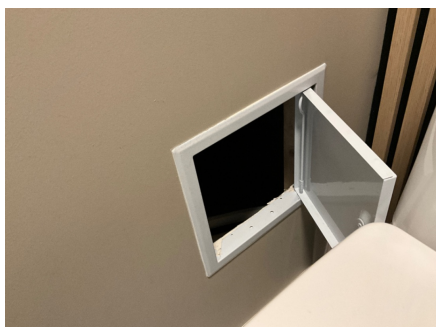
! TG 0 Tilliggende konstruksjoner våtrom

Det ble gjort kontroll fra luke på WC-rom. Det ble ikke avdekket unormale funn.

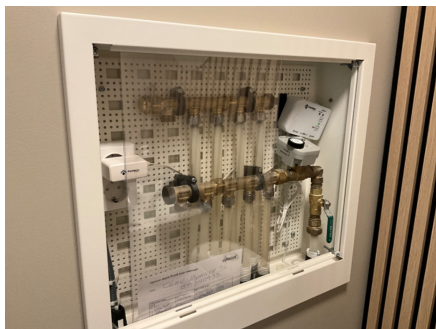
TG 1 Vannledninger

Vannforsyningsrør av PEX-rør (rør-i-rør system)
Fordelerskap/stoppekran er plassert på WC.

Vurdering gjelder for vannrør i den aktuelle leiligheten. Tilstandsgrad er i hovedsak satt på bakgrunn av alder. Evt. åpenbare feil og mangler kommenteres dersom disse er synlige på befaring. Felles avløpsrør, stigeledninger e.l. er ikke kontrollert. Hovedstamme/vannrør er skjult. Skjult ledningsnett kan være av eldre årgang.

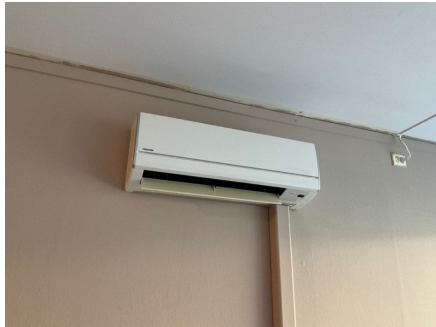
⚠ TG 1 Varmepumpe

Varmepumpe er kun enkelt, visuelt kontrollert (det er ikke gjort funksjonstest). Det er ikke opplyst om problemer med anlegget. Det anbefales å foreta jevnlig service og kontroll etter leverandørens anbefalinger.
