# Tilstandsrapport

Enebolig

Torvmyra 19 , 5174 MATHOPEN

Befaringsdato: 12.02.2026

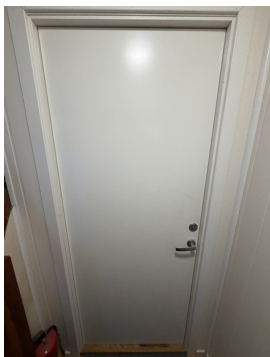
Bygningen har malt hovedytterdør.  
Eldre ukjent dato. Tiltak må påberegnes.

Tiltak i form at utbedring eller utskiftning må påberegnes.

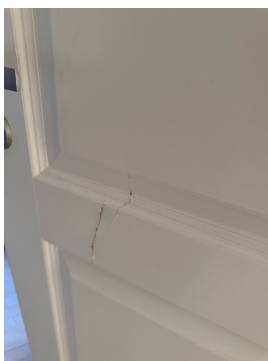
- Det er påvist avvik som tilsier at det bør foretas tiltak på enkelte dører.
- Enkelte av innvendige dører har en del slitasje.

Skade på dør i 1 etasje.

Utskiftning av enkelt dører må påberegnes.

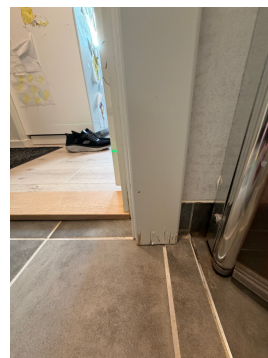
- Det er påvist avvik i fuger.
- Svertesopp og misfarging i fuger i dusj.

- Overflater må utbedres eller skiftes.

Silikon dør skiftes ut.

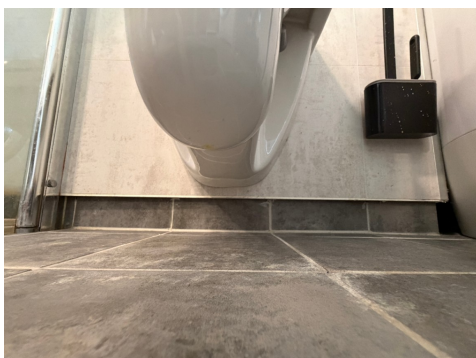
- Det er ikke påvist tilfredsstillende løsning for å synliggjøre lekkasje fra innebygget sistene.

Uten dreneringsløsning/lekkasjesikring kan lekkasje på den innebygde sistene pågå over lang tid uten å bli oppdaget.

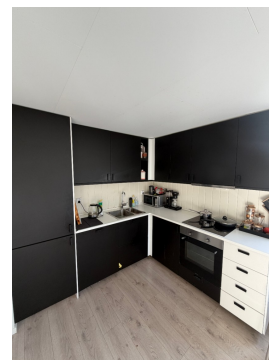
\*Veggen ved vask er noe skader på grunnnet vann søl.

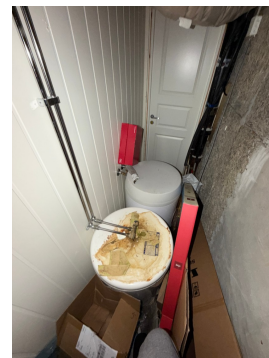
Bereder til kjeller - 2021. Bereder til 1 etasje - 2004

Det er/har vært lekkasje på bereder som er datert 2004. TG2 på denne grunnet alder og avvik. Bør skiftes ut.

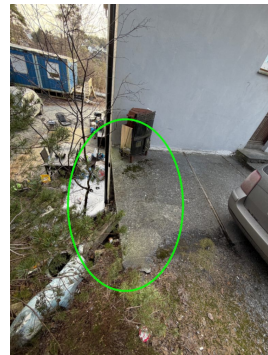
Det bør monteres rekkverk.

- Rekkverk må monteres på balkong eller terrasse for å lukke avviket.
- Det bør gjennomføres radonmålinger.
