# Tilstandsrapport

Enebolig

Torvmyra 19 , 5174 MATHOPEN

Befaringsdato: 12.02.2026

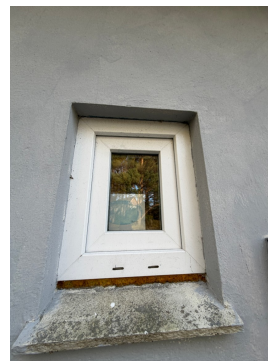
Bygningen har PVC vinduer med 2-lags glass. Utføring er løs rundt enkeltvinduer.

Byggskummet bør forsegles.

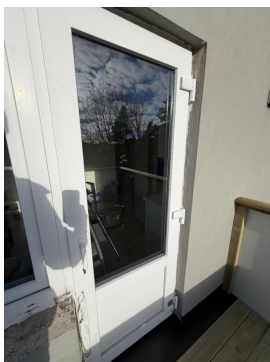
Bygningen har malt hovedytterdør.  
Eldre ukjent dato. Tiltak må påberegnes.

Tiltak i form at utbedring eller utskiftning må påberegnes.

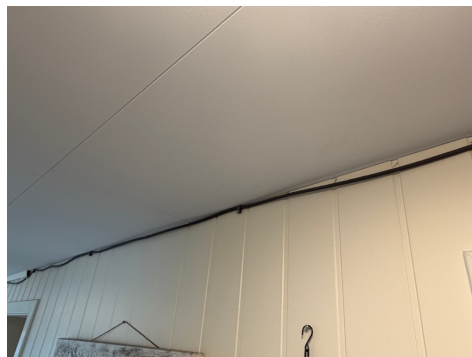
Det mangler taklister i gang

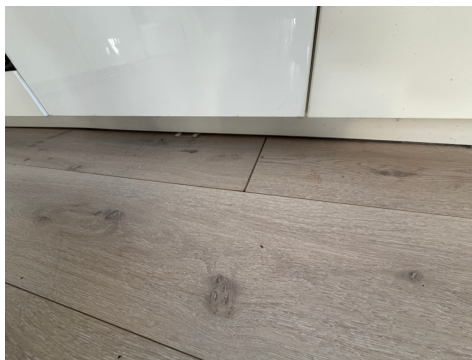
Noe glipper i laminat med kjøkken

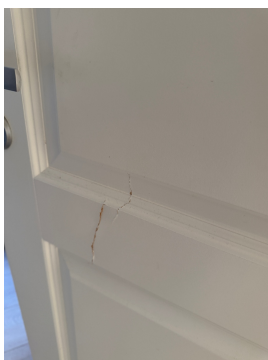
- Det er påvist avvik som tilsier at det bør foretas tiltak på enkelte dører.
- Enkelte av innvendige dører har en del slitasje.

Skade på dør i 1 etasje.

Utskiftning av enkelt dører må påberegnes.

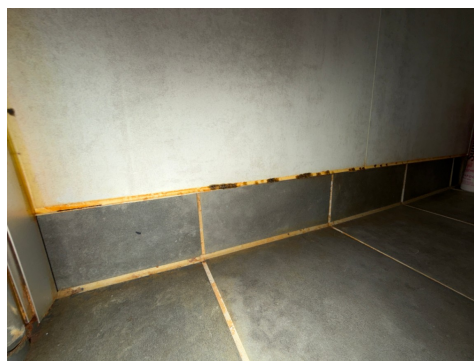
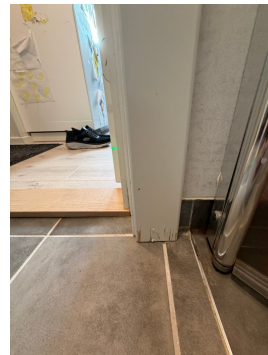
- Det er påvist avvik i fuger.
- Svertesopp og misfarging i fuger i dusj.

- Overflater må utbedres eller skiftes.

Silikon dør skiftes ut.

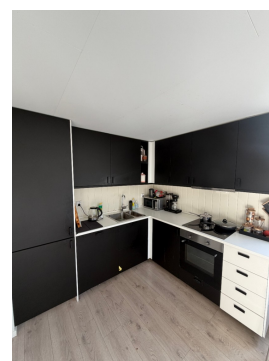
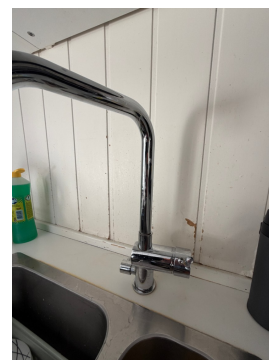
\*Veggen ved vask er noe skader på grunnnet vann søl.

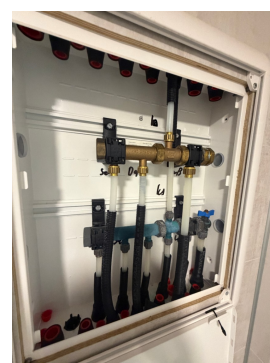
Kjeller - korrosjon på kaldtvann fordeler. Bør kontrolleres av rørlegger.

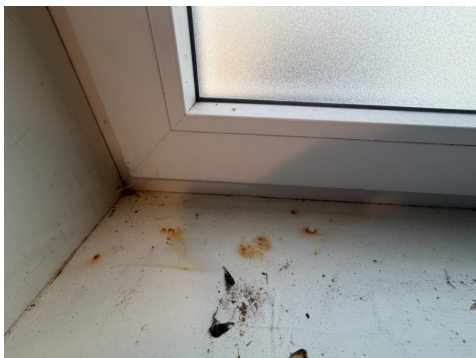
i vindu i kjeller

- Bedre ventilering må etableres.
