Tilstandsrapport

Boligbygg med flere boenheter
-

Major Forbus gate 27, 1776 HALDEN
-

gnr. 62, bnr. 127
-

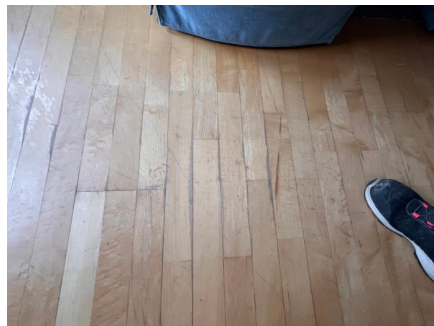
- Det er stedvis påvist synlige skader på overflater.

Slitt parkett i stue

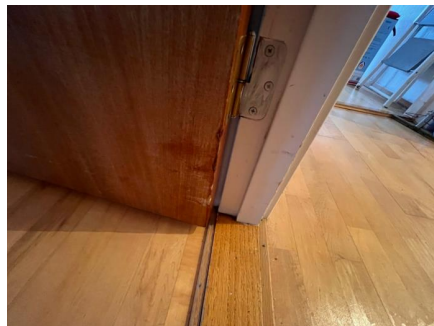
- Det er påvist andre avvik:

Dør til bad

For å lukke avviket må det utføres overflatebehandling.

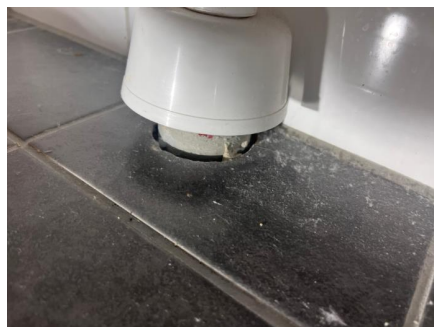
- Rommet er et våtrom hvor det ved etablering var krav om "uavhengig kontroll", men det foreligger ingen dokumentasjon på at det er utført "uavhengig kontroll".
- Det er påvist andre avvik:

Slukmansjett er ikke tilpasset i sluket

Det er synlig membran opp langs rørgjennomføring i gulv.

- Det må foretas tiltak for å lukke avviket.

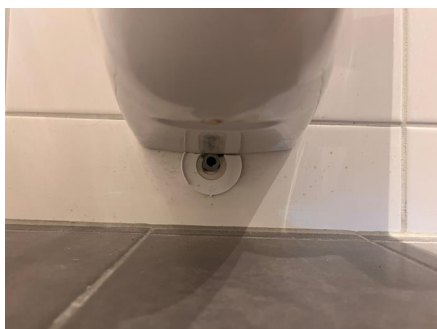
Drenering fra innbygget sistene.

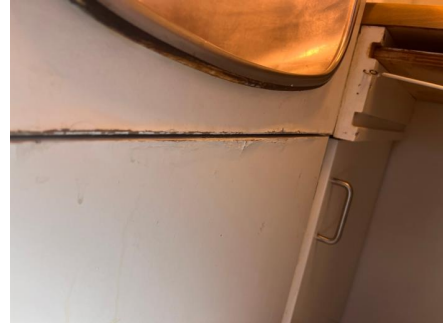
Det er fuktsvelling på fronter og skap.

Fuktsvelling fronter

For å lukke avviket må overflater utbedres eller byttes.

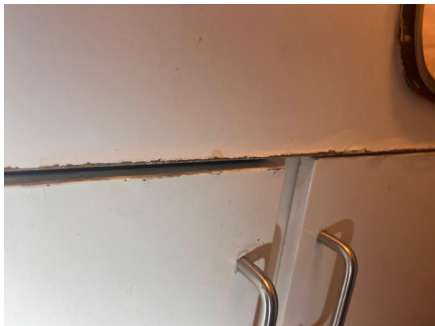
Fuktsvelling fronter

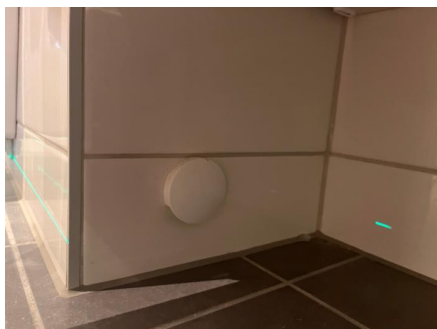
Drenering fra fordeler skap.
