# Tilstandsrapport

Boligbygg med flere boenheter

Kjøhlberggata 13A , 0653 OSLO

Rapportdato: 13.02.2026

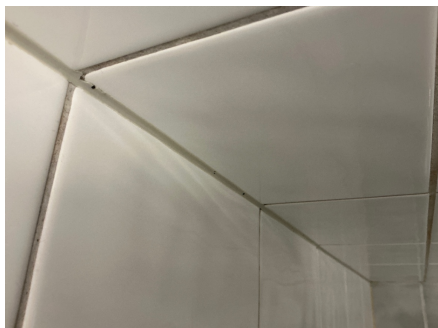
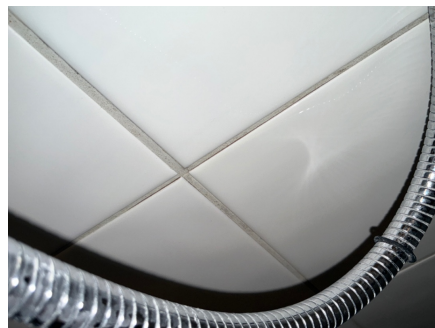
#### 🔍 TG 2 Overflater vegger og himling

- Riss er observert i flisefuger.

Dette kan skyldes flere årsaker, for eksempel bevegelser i underlaget, normal slitasje, temperaturendringer eller fuktrelaterede skader.

- Det er registrert svertesopp på fuger.

- Konstruksjonen har passert halvparten av forventet levetid og har bruksslitasje.

Soppen bør fjernes ved grundig vask eller utskifting av fugemasse avhengig av hvor dypt den sitter.

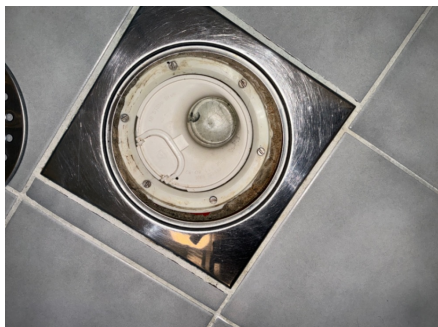
- Membranen lar seg ikke kontrollere visuelt, og det foreligger ikke dokumentasjon på utførelse eller oppbygning. Manglende dokumentasjon og manglende mulighet for visuell kontroll medfører usikkerhet om tetthet og funksjon, og innebærer en risiko for skjulte fuktskader med mulig behov for videre undersøkelser og utbedring.

- Membranen har oversteget normal brukstid, og slitasje må påregnes.

Når membranen eldes, svekkes den gradvis og kan utvikle mindre utettheter som slipper fukt ned i konstruksjonen. Hvor raskt dette skjer avhenger av kvalitet, utførelse og bruk, men regelmessig tilsyn er viktig. En full oppgradering med nytt tettesjikt må på grunn av alderen påregnes innen nær fremtid.

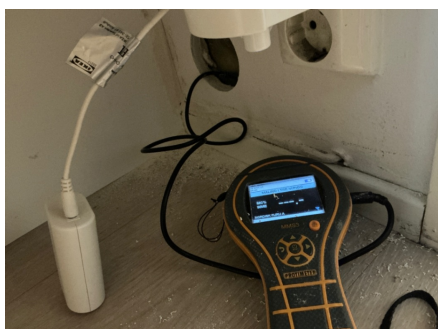
Vurderte forhold: Det er undersøkt om våtrommet kan ha en fuktskade gjennom hulltakning på utsiden av badet. Fuktmåler med piggelektrode er benyttet i veggkonstruksjonen, og det er gjort en visuell inspeksjon nær hullet. Målemetoden må ansees som en stikkprøvekontroll, og gir ingen garanti for andre deler av konstruksjonen. Resultatet påvirkes av valg av målested, dybde, tidligere bruk av rommet og oppbygning.

Måleresultat: Under 6 vektprosent.

Tilstandsgrad 1 er satt, da målingen og inspeksjonen i ved hullet ikke avdekket fuktskader.
