# Tilstandsrapport

Andelsleilighet

Skogholtet 16, 1715 YVEN

Befaringsdato: 19.02.2026

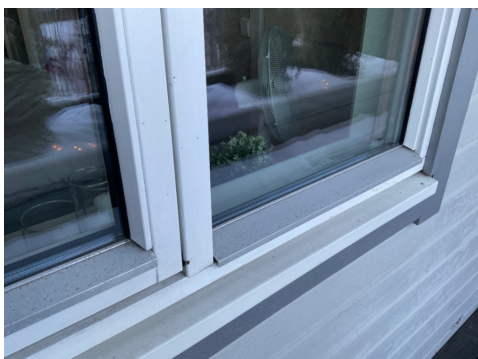
### TG 1 Vinduer

Vinduer med rammer og karmen i tre med isolerglass fra 2000.

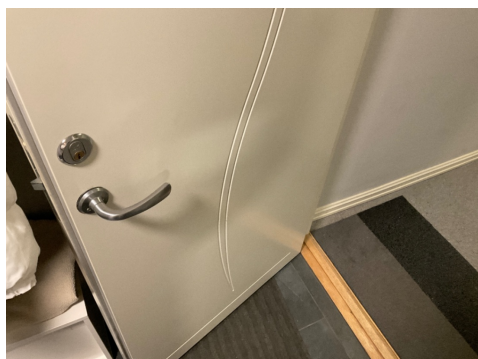
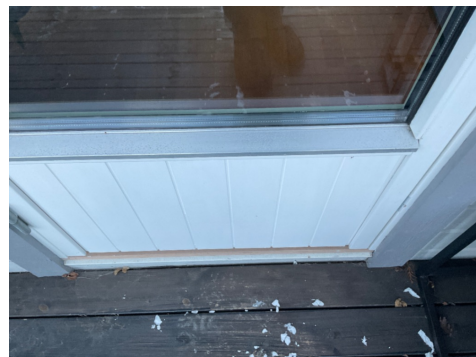
### TG 1 Dører

Ytterdør med kikkehull.  
Brannklassifisert B-30. Lydklassifisert db35.

Balkongdør i tre med stort glassfelt med isolerglass fra antatt 2008.

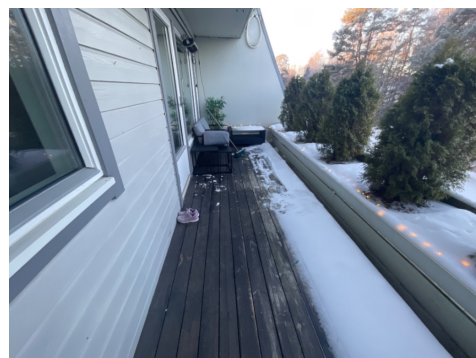
### TG 1 Balkonger, terrasser og rom under balkonger

Fra stue er det adkomst til balkong på 14 kvm.

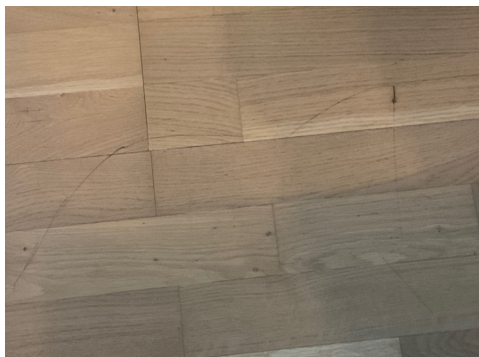
### TG 2 Overflater

Flere overflater og rom har normal tilstand, dog er det stedvis avvik utover normal slitasjegrad. Gjelder hovedsakelig parkett.

Parketten kan med fordel slipes og lakkres.

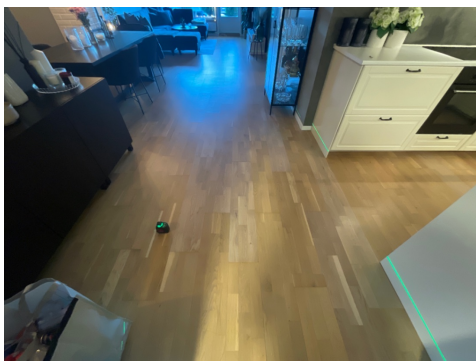
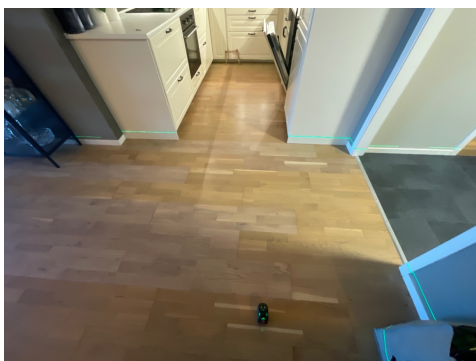
## ⚠ TG 2 Etasjeskille/gulv mot grunn

Etasjeskillere av betong.

- Det er målt høydeforskjell på mellom 15-30 mm gjennom hele rommet. Tilstandsgrad 2 gis med bakgrunn i standardens krav til godkjente måleavvik.
- Målt høydeforskjell på mellom 10 - 20 mm innenfor en lengde på 2 meter. Tilstandsgrad 2 gis med bakgrunn i standardens krav til godkjente måleavvik.

- For å få tilstandsgrad 0 eller 1 må høydeforskjeller rettes opp. Det vil imidlertid sjelden være økonomisk rasjonelt som et enkeltstående tiltak i en bolig som dette. Dersom boligen en gang skal renoveres, kan man vurdere slike tiltak.

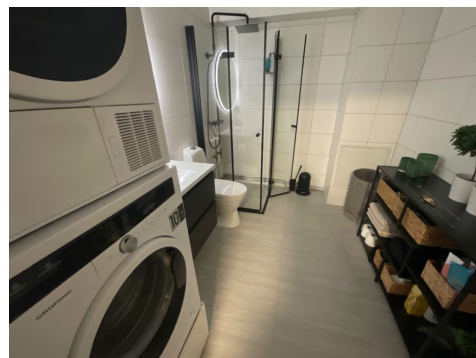
Bad/vaskerom med ukjent alder. Basert på tidligere salgsannonse er rommet modernisert/oppgradert i ca. 2014 eller senere. Det foreligger ikke dokumentasjon.

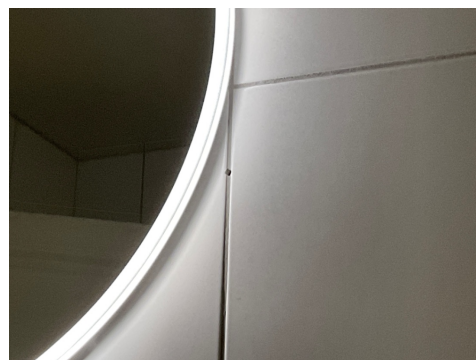
## ⚠ TG 2 Overflater vegger og himling

Flis på vegger og slettet tak.

- Det er avvik:
- Enkelte hull i fliser etter tidligere oppheng.

Må tettes med våtromssilikon.

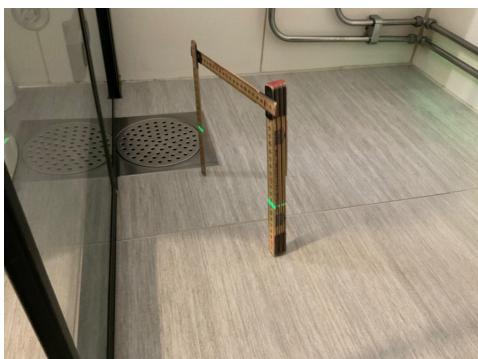
## ⚠ TG 2 Overflater Gulv

Flislagt gulv med elektriske varmekabler. Fallforhold til sluk er målt og det er tilnærmet flatt gulv.

- Det er mulighet for at det kan forekomme vannlekkasje på våtrommet hvor vann ikke vil gå til sluk.
- Det er påvist at høydeforskjell fra topp slukrist til gulv/synlig topp membran ved dørterskel er mindre enn 25 mm.
- Det er påvist avvik i fallforhold til sluk i forhold til krav i forskrift på byggetidspunktet.

- Det bør etableres avrenning inn til sluk for hele våtrommet.
- Eventuelt lekkasjevann fra utstyr utenfor dusjsone vil ikke ha en naturlig vei til sluket. Dette kan føre til at vann samler seg på gulvet og potensielt renner ut av rommet eller trenger inn i konstruksjonen.
- Et bad med manglende/reduert fall til sluk blir mindre funksjonelt og sikkert for brukeren. Dette kan medføre stående vann på gulvet, vann som ikke ledes effektivt til sluket, økt risiko for at vann renner ut av rommet og redusert sklisikkerhet på gulvet.

Det bør monteres et vannstoppesystem som vil stoppe vanntilførselen ved en eventuell lekkasje.

Ved en renovering må det sikres at tilstrekkelig fall etableres i henhold til gjeldende forskriftskrav.

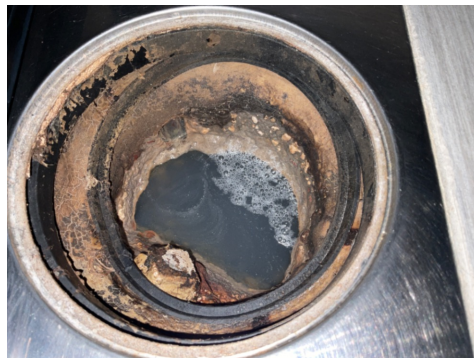
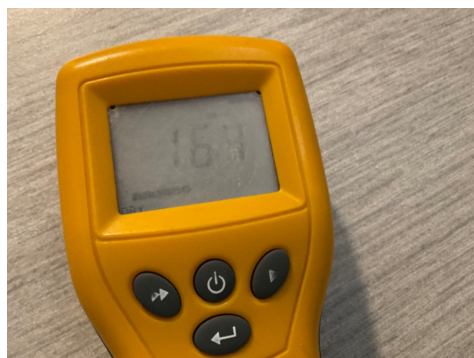
### ! TG 2 Sluk, membran og tettesjikt

Eldre støpejernsluk.

Fuktmåler viser normale verdier.

- Mer enn halvparten av forventet brukstid er passert på membranløsningen.
- Mer enn halvparten av forventet brukstid er passert på slukløsningen.
- Det kan ikke konstateres synlig bruk av membran/tettesjikt på våtrommet.
- Det mangler dokumentasjon fra fagfolk på utførelse av vanntett sjikt/membran.

Et våtrom har begrenset med levetid og i henhold til dagens forskrift er mer enn halvparten av forventet brukstid oppbrukt på membran- og slukløsning.

- Det er viktig å merke seg at levetiden til en membran varierer basert på kvalitet, installasjon og bruk. Eldre membraner kan bli sprø og sprekke opp, noe som fører til at de mister sin vanntettende funksjon. Dette kan resultere i vannlekkasjer gjennom vegger og gulv og fuktskader.
- Sluket må sjekkes og rengjøres jevnlig.
- Andre tiltak:
- Overvåk tilstanden jevnlig. For å få tilstandsgrad 0 eller 1 må slukløsningen skiftes ut og sannsynligvis må også membransjiktet skiftes/utbedres. Det er imidlertid vanskelig å si noe om tidspunktet for når dette er nødvendig.
- Eldre sluk av plast er ofte utsatt for lekkasjer og særlig i overganger. Eventuelle lekkasjer kan medføre fuktskader på tiliggende konstruksjoner.

- Tiltak er ikke nødvendig angående manglende dokumentasjon, dog får konstruksjonen avvik da det mangler. Det kan oppstå mangler og skjulte feil. Tilstanden må jevnlig overvåkes.

Det anbefales på et generelt grunnlag å montere dusjkabinett på våtrom som er over 10 år for å minske vannbelastningen på rommet.

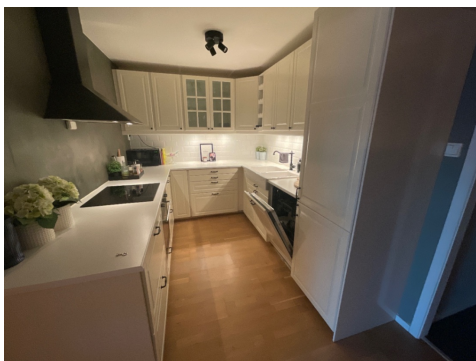
### ! TG 1 Overflater og innredning

Kjøkkeninnredning fra antatt ca. 2017/2018 basert på utseende.  
Kjøkkenet har profilerte fronter og laminat benkeplate. Integrert komfyr, platetopp, kjøl/frysescap og oppvaskmaskin.

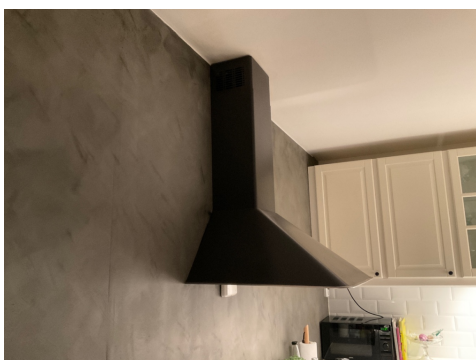
### ! TG 1 Avtrekk

Det er kjøkkenventilator med kullfilter.

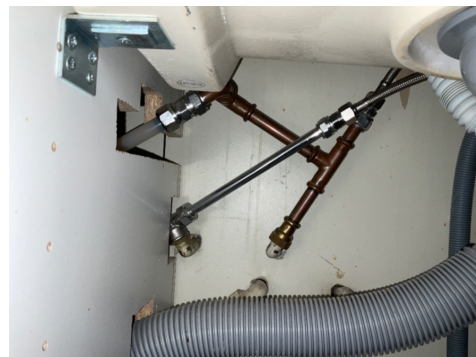
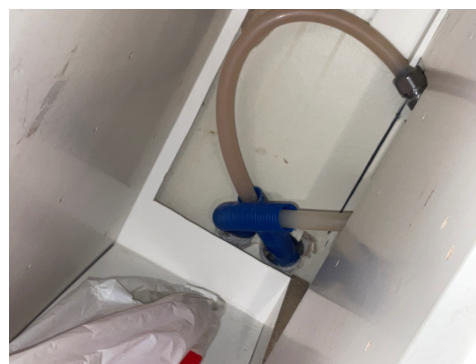
### ! TG 2 Vannledninger

Vannrør av flexislange, kobber, forniklet kobber og pex (rør-i-rør).

Blanding av nyere og eldre vannrør.

- Mer enn halvparten av forventet brukstid er passert på innvendige vannledninger.

Gjelder kun de eldste rør.

- Tidspunkt for utskiftning av vannledninger nærmer seg.
- Det er ikke behov for utbedringstiltak siden anlegget fungerer i dag, men ut ifra alder kan skader plutselig oppstå på eldre anlegg.

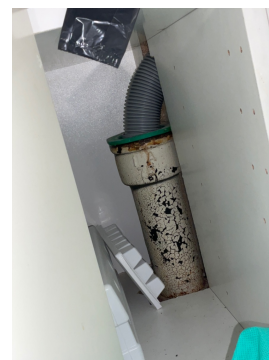
### ! TG 2 Avløpsrør

Avløpsrør av plast og støpejern.

Blanding av nyere og eldre avløpsrør.

- Mer enn halvparten av forventet brukstid er passert på innvendige avløpsledninger.

Gjelder kun de eldste rør.

- Det er ikke behov for utbedringstiltak siden anlegget fungerer i dag, men ut ifra alder kan skader plutselig oppstå på eldre anlegg.
- Tidspunkt for utskiftning av avløpsrør nærmer seg.
