# Tilstandsrapport

📍 Ringvegen 1 A, 4706 VENNESLA

# gnr. 23, bnr. 315, snr. 9

Befaringsdato: 13.10.2025

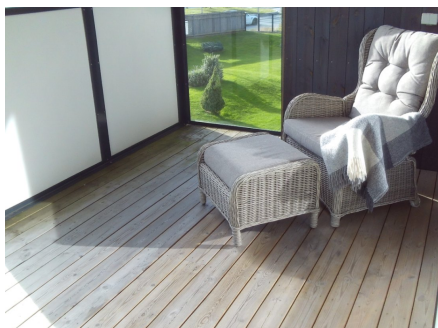
Overbygget terrasse som har støpt dekke med overliggende terrassebord og et glassrekkverk.  
Normalt vedlikehold må beregnes på terrasse med tilhørende deler.

Deler av terrasse ut i fra stue.

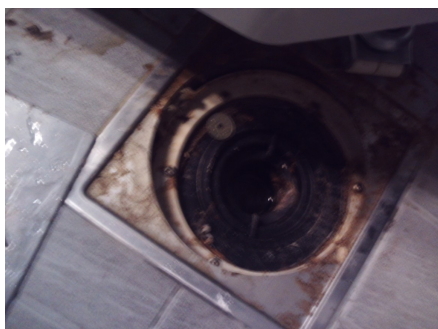
Smøremembran med ukjent utførelse og en sluk under dusjkabinett.

Sluk under dusjkabinett.

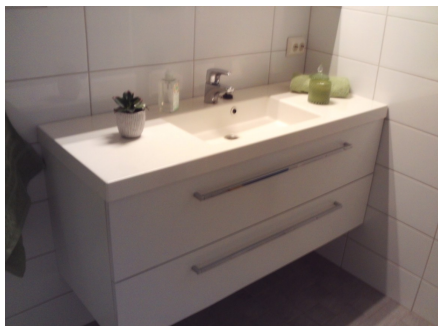
Rommet har innredning med nedfelt servant, veggmontert toalett og dusjkabinett.

Innredning.

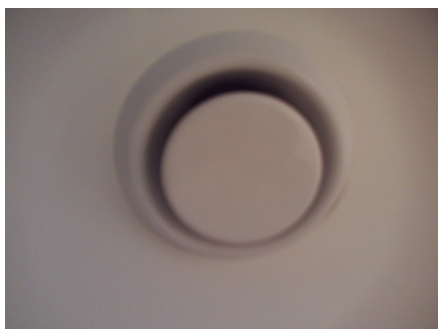
Det er balansert ventilasjon av rommet.

Avtrekk i himling

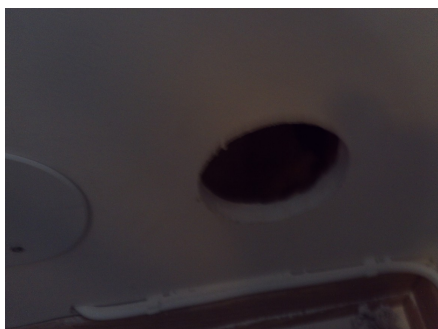
Hulltaking er foretatt i fra skyvedørgarderobe på soverommet, uten å påvise unormale forhold.

Hulltaking fra soverommet.

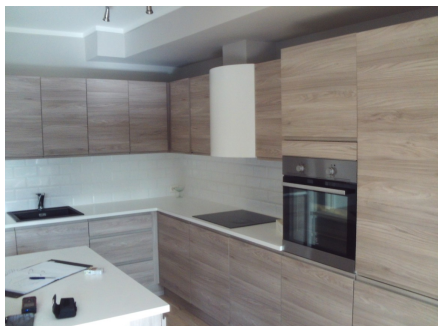
Parkettgulv, fliser over kjøkkenbenken, malte slette vegger og himling.  
Innredning med slette fronter.

Deler av innredningen.

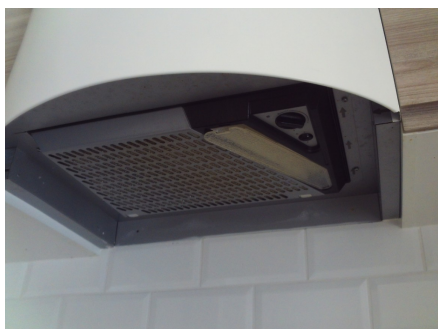
Det er avtrekk via mekanisk avtrekksanlegg i boenheten.

Ventilator.

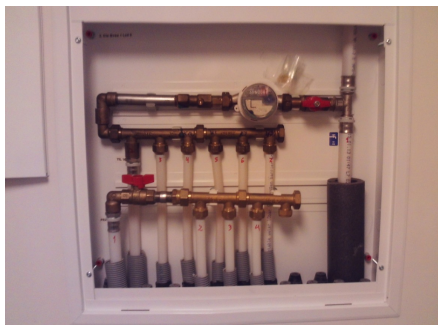
Innvendige vannledninger er av plast (rør i rør) med tilhørende fordelerskap på teknisk rom. Innvendig stoppekran er plassert i fordelerskapet.

Fordelerskapet.

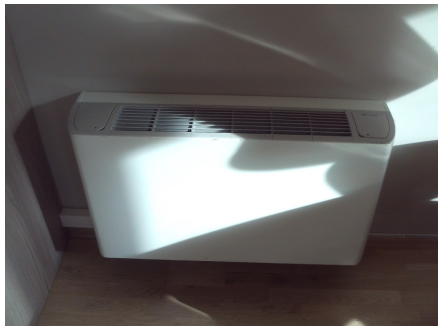
Leiligheten har balansert ventilasjon med varmegjennvinning.

Varmekilde i stue.

Selve enheten er plassert på teknisk rom.

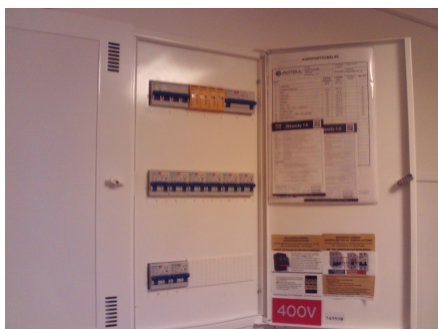
Sikringsskapet er plassert på teknisk rom og har merkede kurser. Anlegget er i fra byggeåret og har ingen åpenbare synlige skader/feil.

Sikringsskapet er plassert på teknisk rom
