Tilstandsrapport

Rekkehus

Kroken 6 C, 2818 GJØVIK

Befaringsdato: 10.10.2024

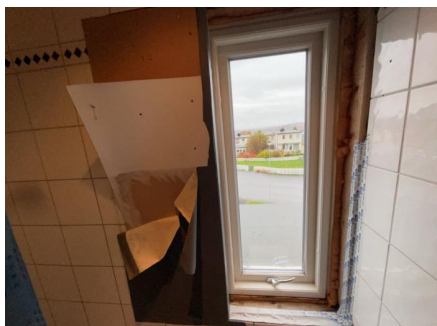
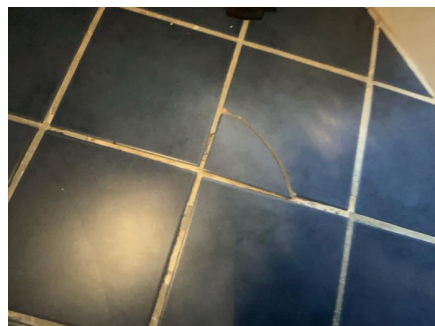
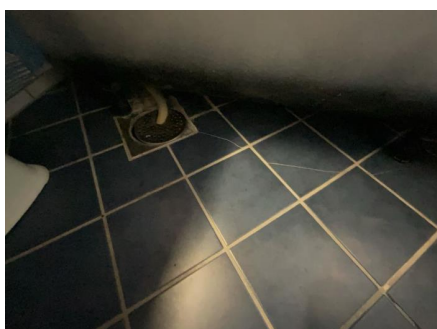
2. ETASJE > BAD

Vurdering er basert på synlige skader/svekkelser. Det er symptomer på funksjonssvikt og det må påregnes ytterligere skader ved fortsatt bruk bruk. Det er skader i overflater og rundt vindu.

Ved lekkasje i- eller utett våtrom kan vann/fukt ut av rommet og trenge inn i tilliggende eller underliggende konstruksjoner. Dette kan føre råte- og soppdannelser og store og kostbare skader.

Kostnadsestimat: 100 000 - 300 000

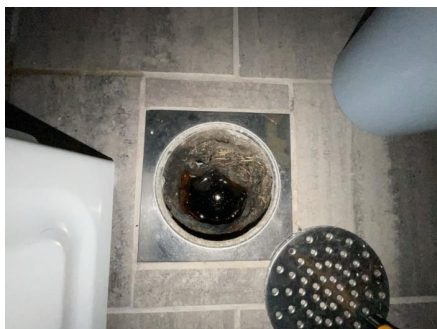
KJELLER > VASKEROM

TG 1 Sanitærutstyr og innredning

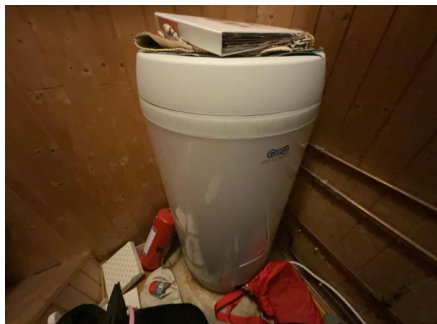
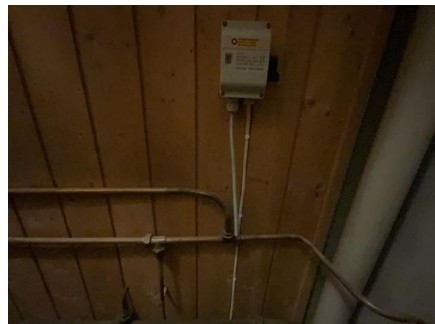
🔌 TG 2 Elektrisk anlegg

Punkt nummer 1-7 er besvart av eier og er ikke takstingeniørens vurdering. Kapasitet på kurser bør vurderes av kjøpere, da man vil ha individuelle behov og dette påvirkes av bruksmønsteret i boligen. Det er løs/klippet ledning på bod i andre etasje.

Kostnadsestimat: Ingen umiddelbar kostnad
