Tilstandsrapport

Rekkehus

Kroken 6 C, 2818 GJØVIK

Rapportdato: 20.12.2024

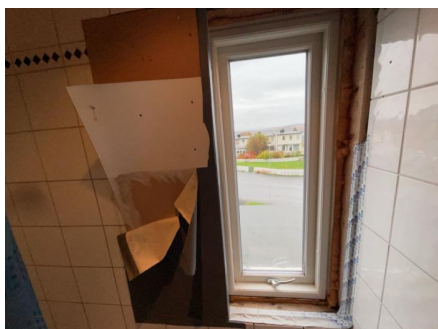
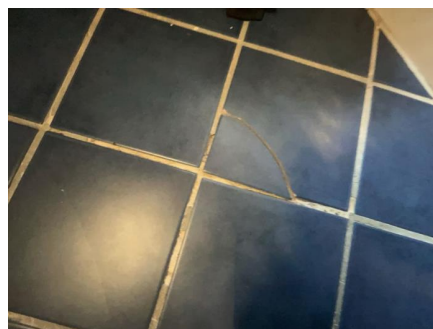
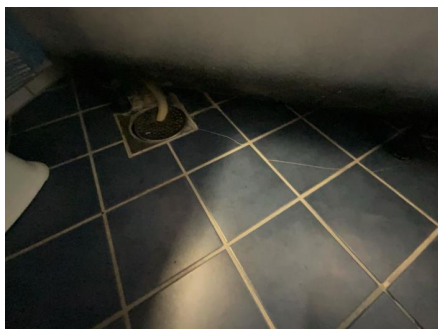
Vurdering av avvik:

Vurdering er basert på synlige skader/svekkelser. Det er symptomer på funksjonssvikt og det må påregnes ytterligere skader ved fortsatt bruk bruk. Det er skader i overflater og rundt vindu.

Ved lekkasje i- eller utett våtrom kan vann/fukt ut av rommet og trenge inn i tilliggende eller underliggende konstruksjoner. Dette kan føre råte- og soppdannelser og store og kostbare skader.

Kostnadsestimat: 100 000 - 300 000

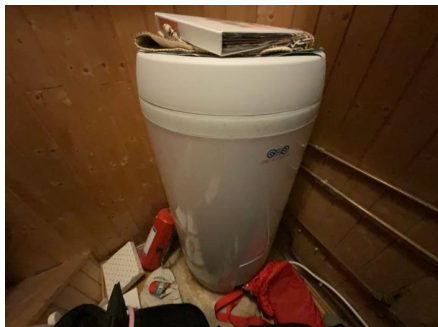
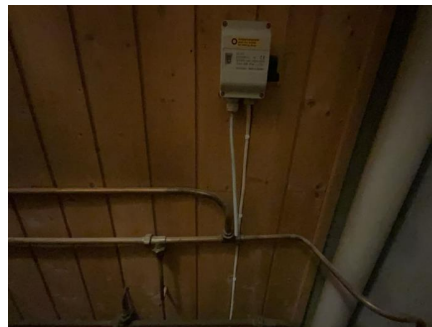
⚡ TG 2 Elektrisk anlegg

Punkt nummer 1-7 er besvart av eier og er ikke takstingeniørens vurdering. Kapasitet på kurser bør vurderes av kjøpere, da man vil ha individuelle behov og dette påvirkes av bruksmønsteret i boligen. Det er løs/klippet ledning på bod i andre etasje.

Kostnadsestimat: Ingen umiddelbar kostnad
