# Syrmoen 1

## 2480 KOPPANG

### Tilstandsrapport

### Eierskifte

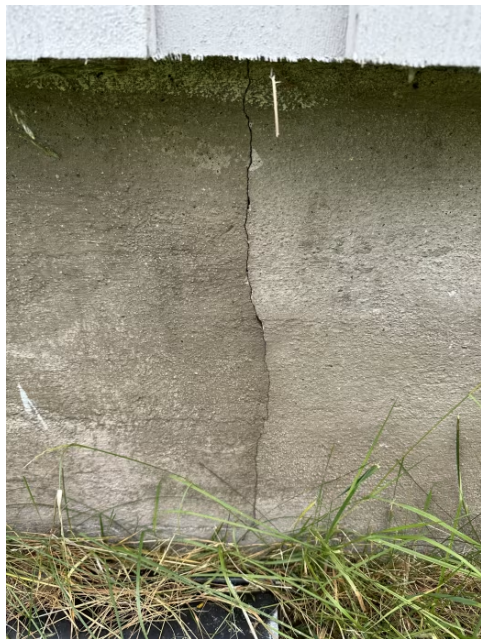
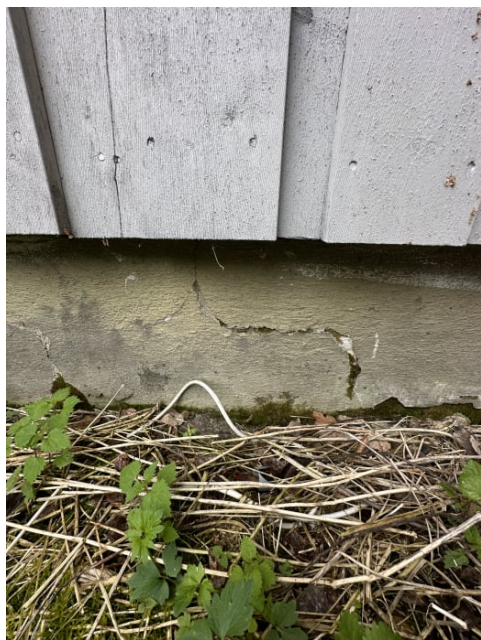
Det er registrert skråriss som er symptom på setninger.

Det er registrert horisontalriss som er symptom på jordtrykk.

Det anbefales å foreta en gjenpussing av sprekker i grunnmur, slik at forholdet kan observeres over tid, med tanke på om dette er under utvikling eller er stabilt.

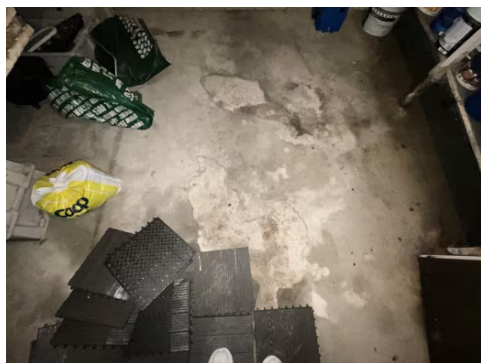
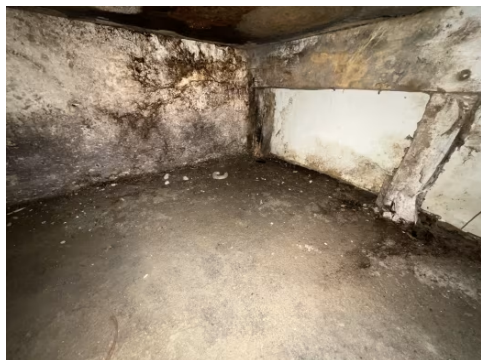
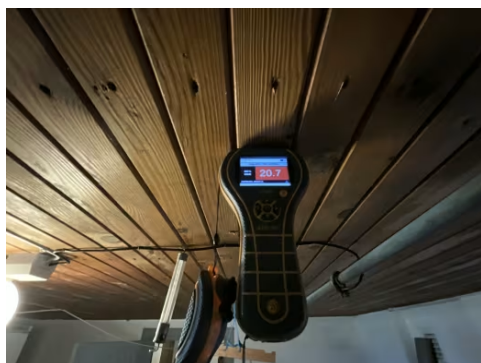
Det registreres mineralutslag (salt/kalkutsalg) i overflater som er et symptom på fuktvandring gjennom grunnmur.

Det registreres en typisk "kjellerlukt" som erfaringsmessig kan komme fra en fuktskade.

Fuktmålinger viser fuktverdier over faregrense for utvikling av sopp/ råteskader.

Påvist fukt og skader har en årsakssammenheng med dårlig drenering.

Det bør gjøres tiltak for å bedre de klimatiske forhold i kjelleren slik at fuktinnhold i treverk synker til godt under 20 vektprosent.

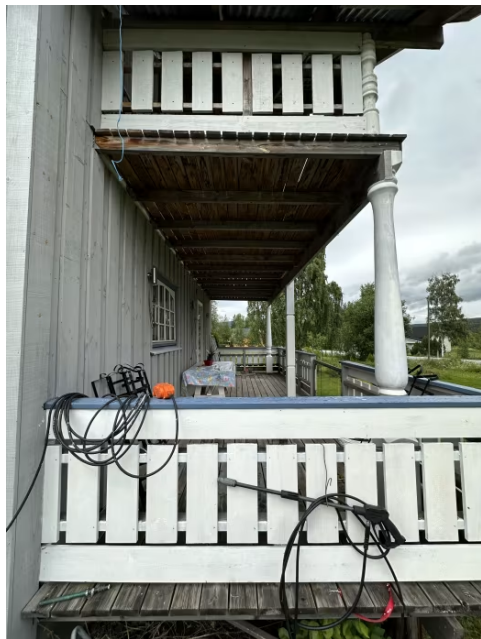
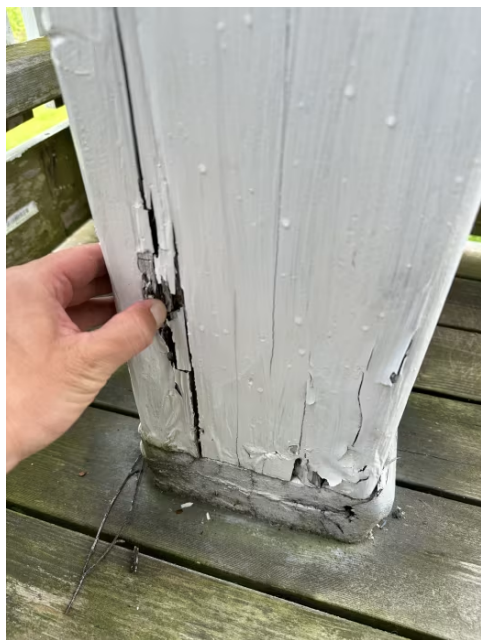
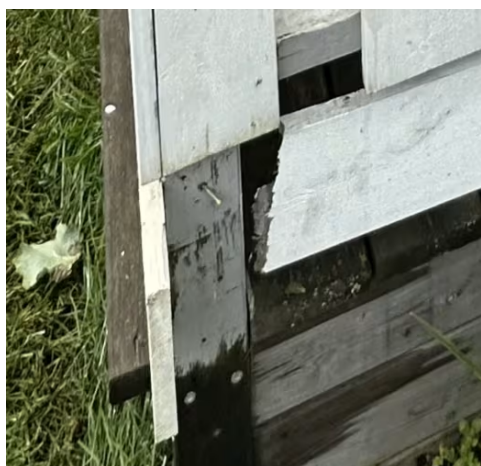
Det er skjevheter i konstruksjonen. Fundamenter er lagt direkte på bakken uten frostsikring, og bevegelser pga. tele i bakken må påregnes.

Det registreres råteskader på søyler til balkong. Råteskader svekker materialenes bæreevne. For å stoppe skadeutviklingen må det råteskadede treverket skiftes ut.

Utbedring av ovennevnte forhold må påregnes.

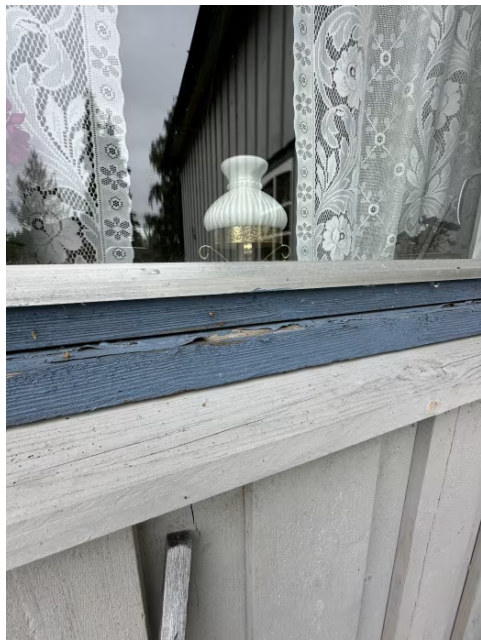
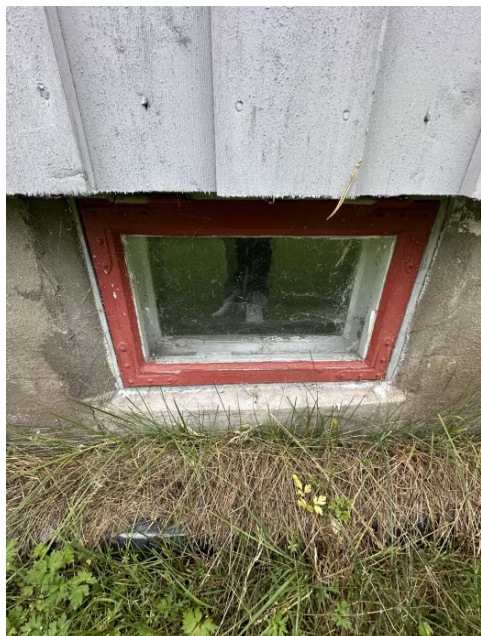
Det er påvist avvik ved omramming. Liten/ingen avstand mellom trepanel og beslag, fare for fuktopptrekk.

Tettelister bør byttes ved åpningsbare vinduer, mistet noe tettefunksjon.

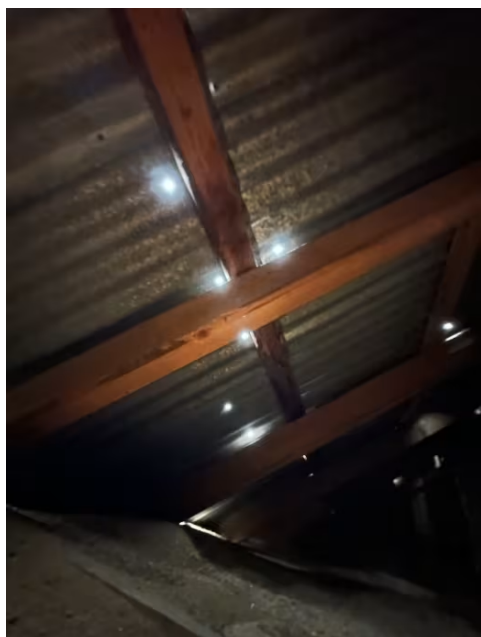
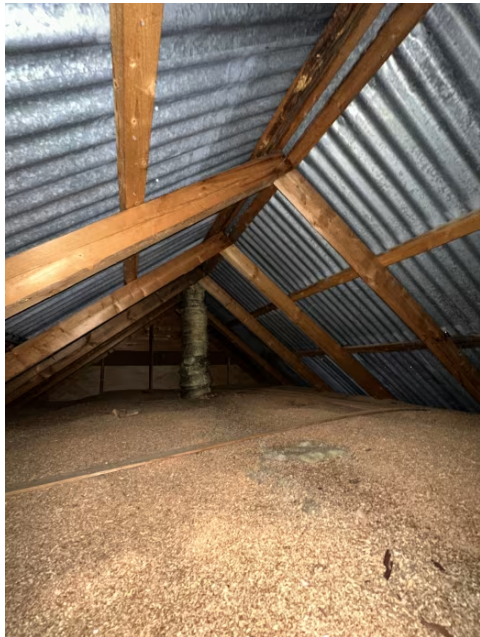
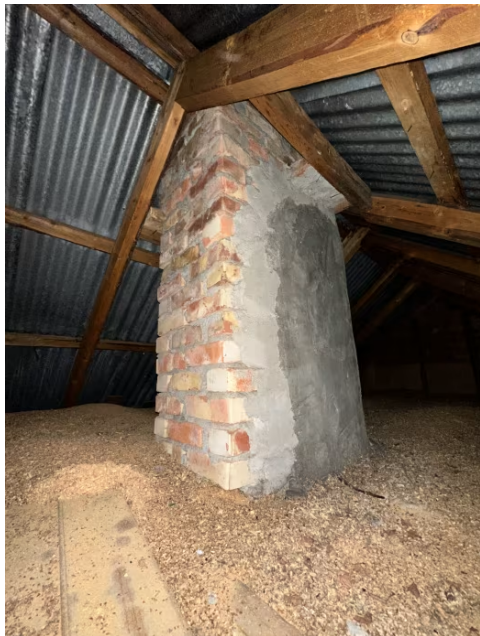
Det registreres åpninger i tekkingen. Det er ikke etablert undertak.

Det er påvist fuktskjolder i undertak/takkonstruksjon. Det er begrenset/dårlig ventilering av takkonstruksjonen.

Lufting/ventilering bør forbedres.

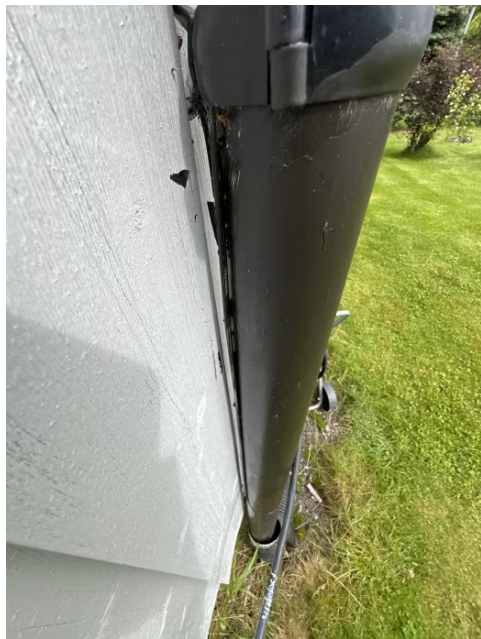
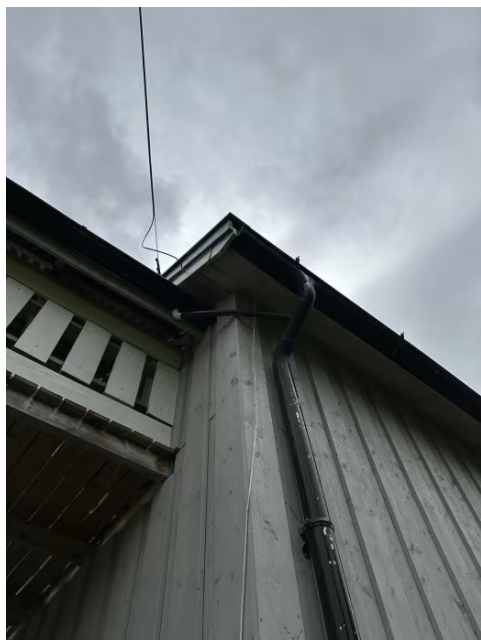
Det registreres ufagmessig tilkobling av takrenne ved balkong på begge sider.

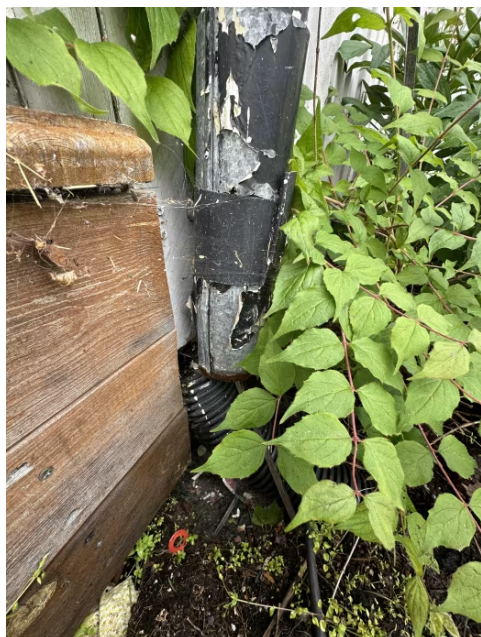
Det registreres stedvis korrosjon/rust i takrenner/kroker.

Det ble registrert buling/skade i nedløpsrør som er et symptom på frostspreng.

Det registreres drypplekkasjer fra takrenner.

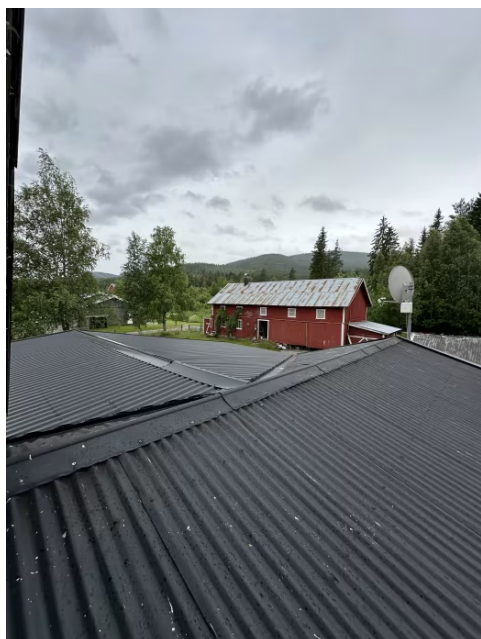
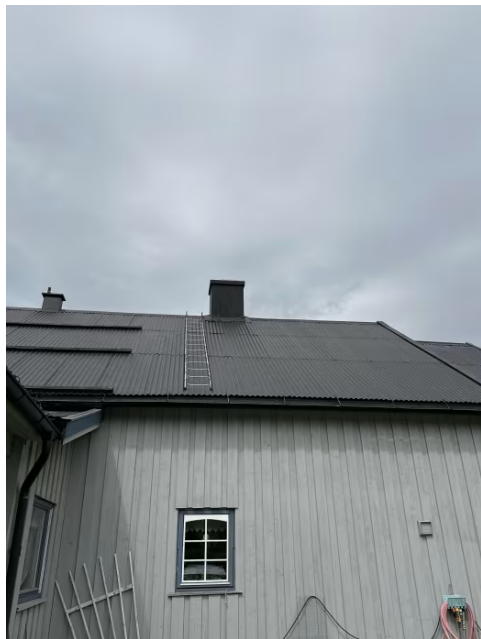
Det registreres stedvis rust i takplater. Det registreres stedvis bulker i takplater. Vindskier med slitasje.

På kaldtloft ble det registrert at det ikke er etablert undertak under tekking. Dette fraviker fra dagens anbefalte byggemetoder, og innebærer redusert beskyttelse mot slagregn, kondens og sekundærsikring ved lekkasje i tekkingen. Det ble i tillegg observert mindre hull, lysåpninger, eller skader i takteking enkelte steder, som kan medføre økt fare for fuktinntrenging.

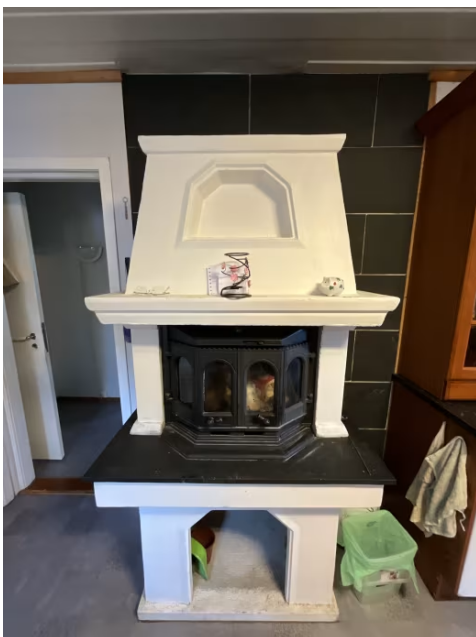
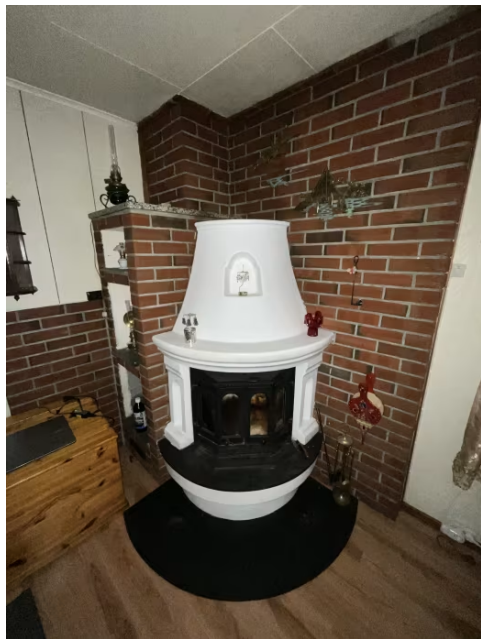
Det registreres mindre riss i teglpipe. Pipa er en eldre teglsteinspipe. Erfaringsmessig ser vi at teglsteinspiper ofte har et behov for rehabilitering. Det er observert sotvann under sotluke på teglpipe. Forholdet indikerer kondensering i pipeløpet, noe som over tid kan gi skader på murverket.

Det bør monteres ildfast plate under ildsted. Denne skal være minimum 30 cm utenfor illegget (døren) til ovnen.

Med bakgrunn i påviste avvik og for en vurdering av eventuelle tiltak anbefales en ytterligere kontroll av pipa/ildsteder utført av brann- og feiervesen.

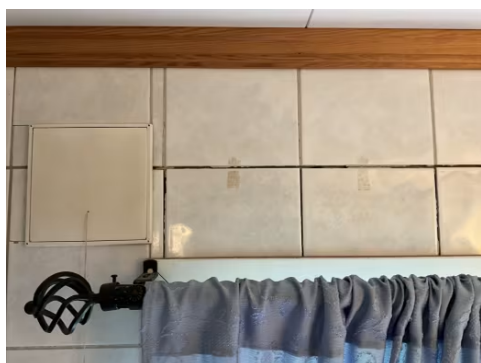
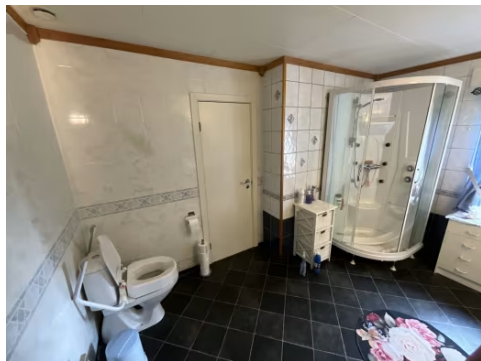
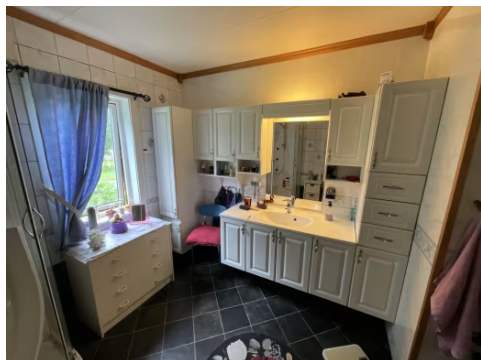
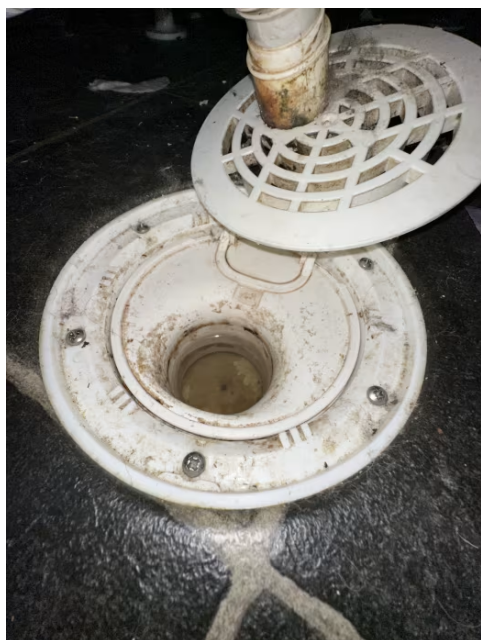
Høydeforskjell mellom topp sluk og topp gulvbelegg ved dør på ca. 25mm. Høydeforskjell mellom topp sluk og topp gulvbelegg ved dør på ca. 15 mm. Fallforhold er ikke kontrollert under dusjkabinett / badekar pga manglende adkomst for måling. Det er mulighet for at det kan forekomme vannlekkasje på våtrommet hvor vann ikke vil gå til sluk.

Det registreres løs flis bak dusjkabinett og sprekker i flisfuger på vegg.

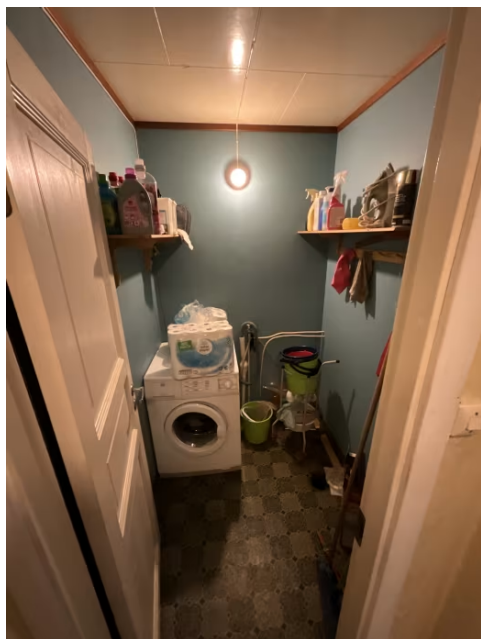
**Det er behov for totalrenovering av våtrommet!**

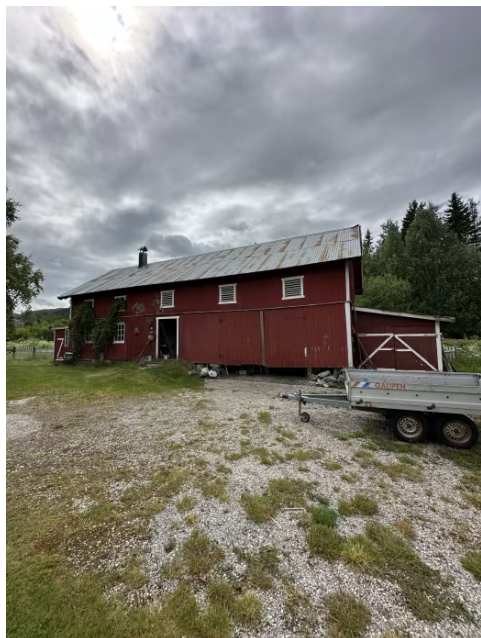
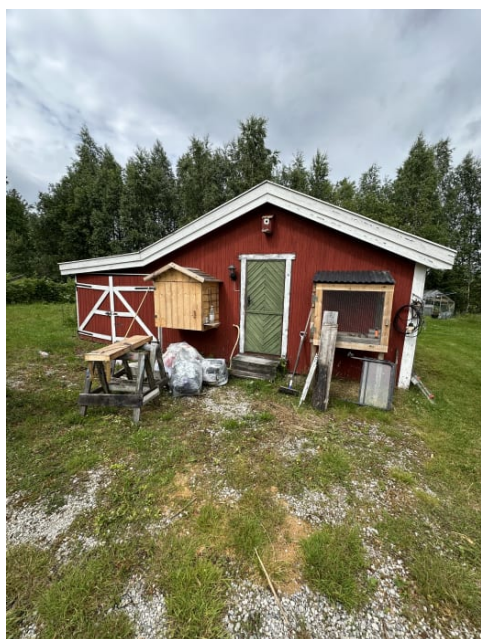
Bygninger med skjevheter, råte, preg av elde/slitasje og manglende vedlikehold. Påkostninger må påregnes. Bygningen er ikke vurdert med tilstandsgrader.
