Syrmoen 1, 2480 KOPPANG

**Innholdsrik enebolig med stor og solrik tomt. Låve og uthus. Koselig beliggenhet.**

| Tilstandsrapport ..... | 41 |

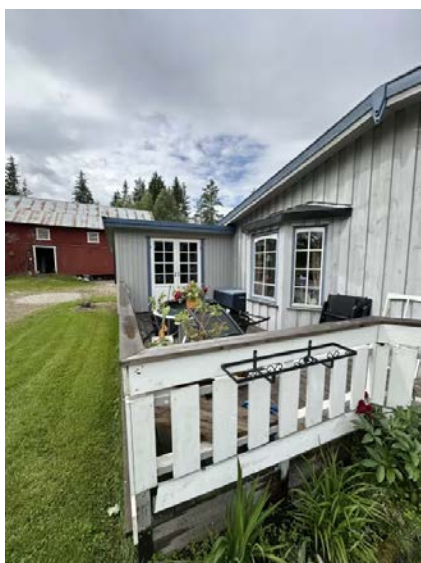
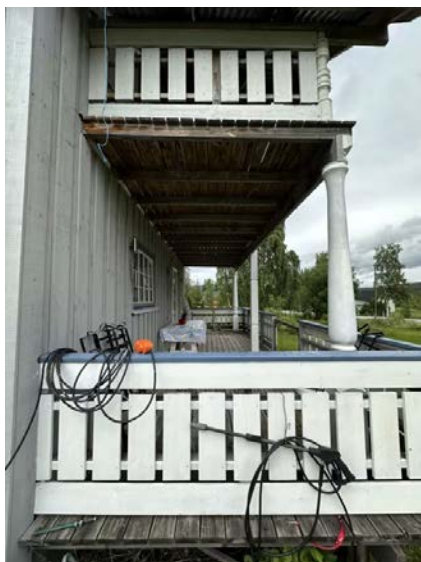
## 6.5 Balkong, terrasse, platting

Det er skjevheter i konstruksjonen. Fundamenter er lagt direkte på bakken uten frostsikring, og bevegelser pga. tele i bakken må påregnes.

Det registreres råteskader på søyler til balkong. Råteskader svekker materialenes bæreevne. For å stoppe skadeutviklingen må det råteskadede treverket skiftes ut.

Utbedring av ovennevnte forhold må påregnes.

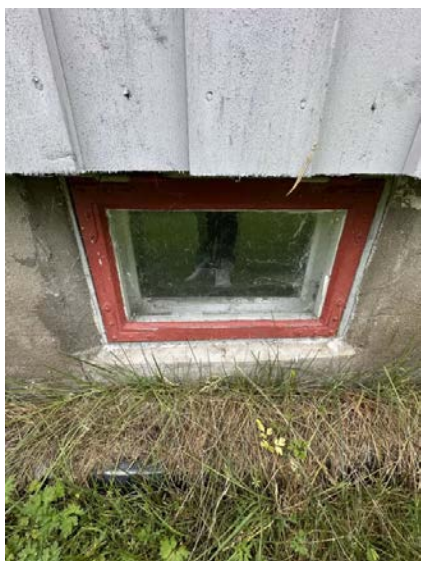
## 6.6 Vinduer og dører

Det er påvist avvik ved omramming. Liten/ingen avstand mellom trepanel og beslag, fare for fuktopptrekk.

Tettelister bør byttes ved åpningsbare vinduer, mistet noe tettefunksjon.

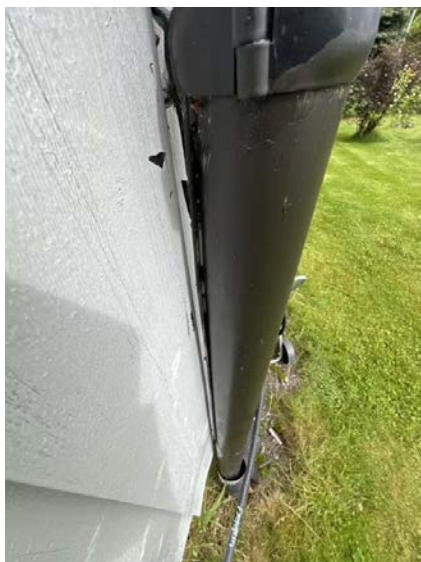
## 6.9 Renner og nedløp

Det registreres stedvis korrosjon/rust i takrenner/kroker.

Det ble registrert buling/skade i nedløpsrør som er et symptom på frostspreng.

Det registreres drypplekkasjer fra takrenner.

Det registreres ufagmessig tilkobling av takrenne ved balkong på begge sider.

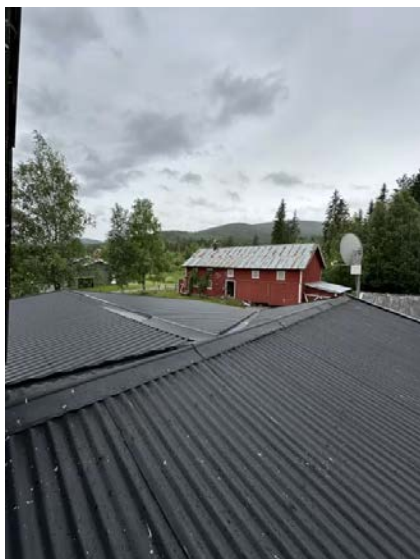
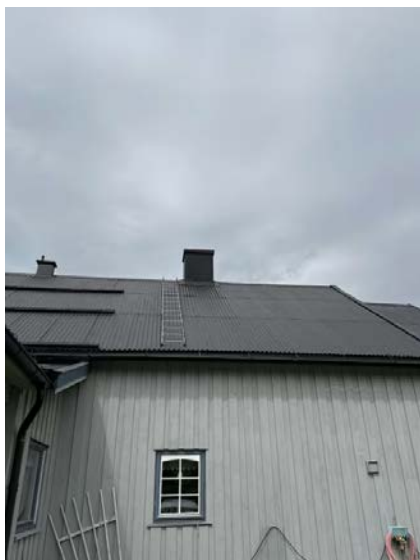
## 6.11 Takteking

Det registreres stedvis rust i takplater. Det registreres stedvis bulker i takplater. Vindskier med slitasje.

På kaldtloft ble det registrert at det ikke er etablert undertak under tekking. Dette fraviker fra dagens anbefalte byggemetoder, og innebærer redusert beskyttelse mot slagregn, kondens og sekundærsikring ved lekkasje i tekkingen. Det ble i tillegg observert mindre hull, lysåpninger, eller skader i takteking enkelte steder, som kan medføre økt fare for fuktinntrenging.

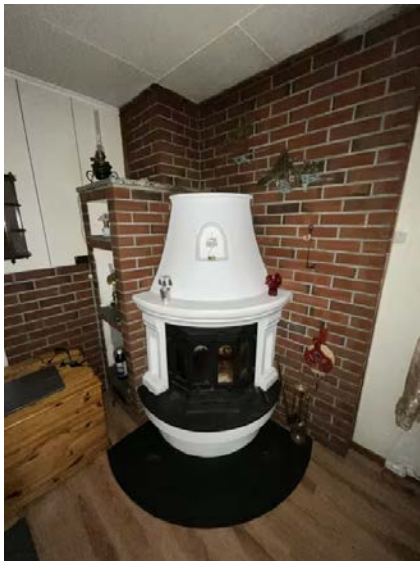
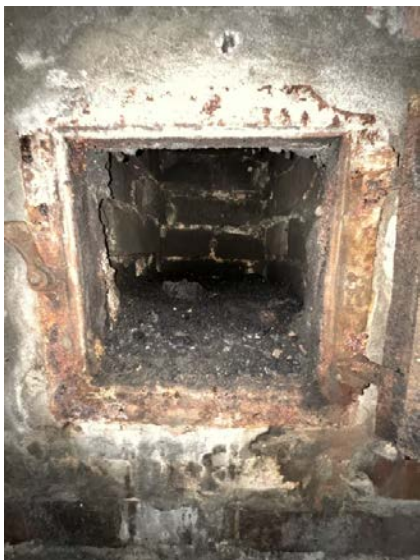
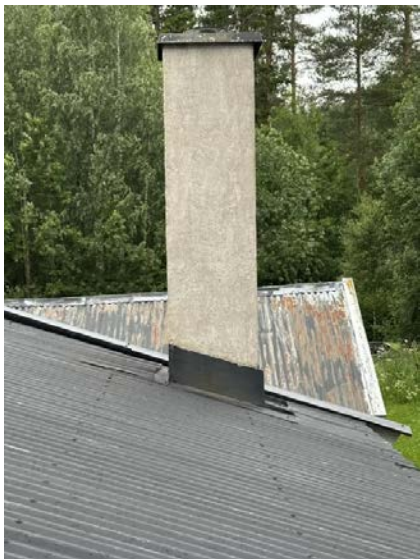
Det registreres mindre riss i teglpipe. Pipa er en eldre teglsteinspipe. Erfaringsmessig ser vi at teglsteinspiper ofte har et behov for rehabilitering. Det er observert sotvann under sotluke på teglpipe. Forholdet indikerer kondensering i pipeløpet, noe som over tid kan gi skader på murverket.

Med bakgrunn i påviste avvik og for en vurdering av eventuelle tiltak anbefales en ytterligere kontroll av pipa/ildsteder utført av brann- og feiervesen.

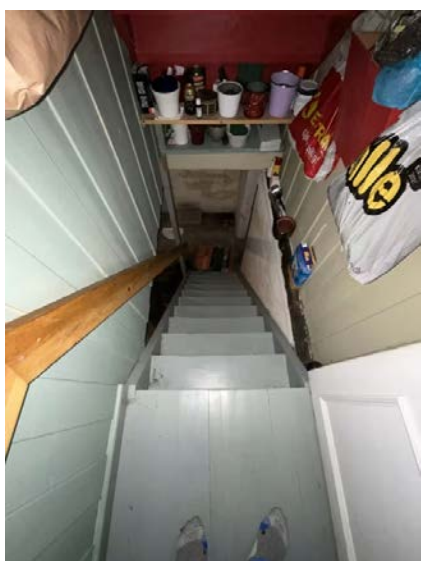
Mangler håndløper i trappeløp? Ja

Er det påvist andre avvik utover normal slitasje? Ja
