Syrmoen 1, 2480 KOPPANG

Innholdsrik enebolig med stor og solrik tomt. Låve og uthus. Koselig beliggenhet.

| Tilstandsrapport | 41 |

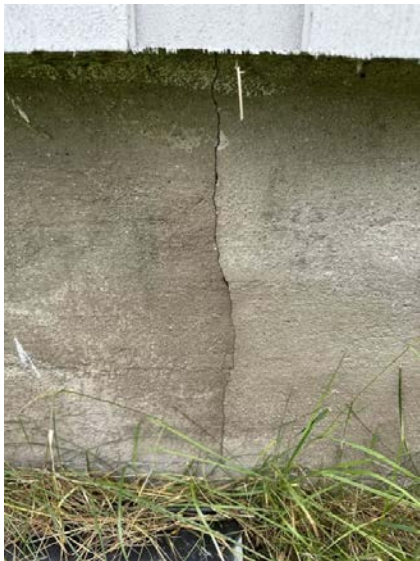
6.2 Grunnmur og fundament

Det er registrert skråriss som er symptom på setninger.

Det er registrert horisontalriss som er symptom på jordtrykk.

Det anbefales å foreta en gjenpussing av sprekker i grunnmur, slik at forholdet kan observeres over tid, med tanke på om dette er under utvikling eller er stabilt.

Løpende observasjoner anbefales for å bekrefte eller avkrefte en negativ utvikling.

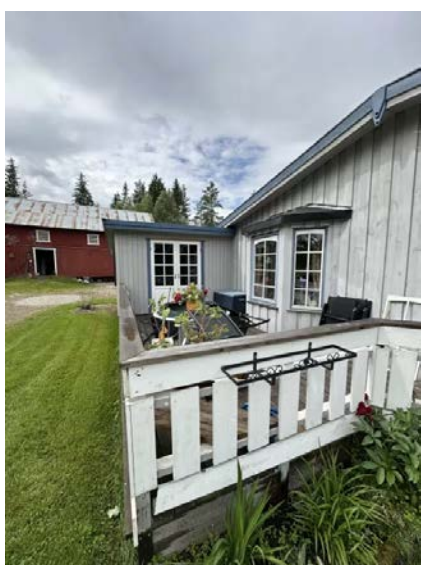
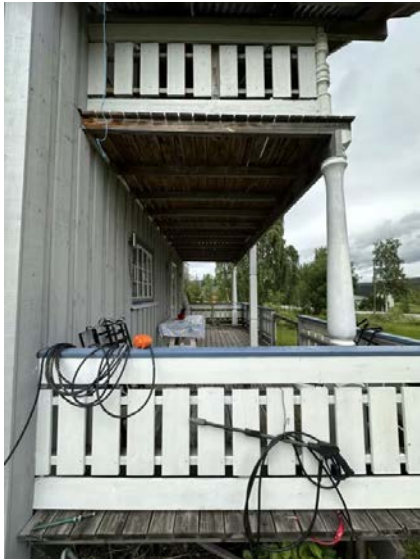
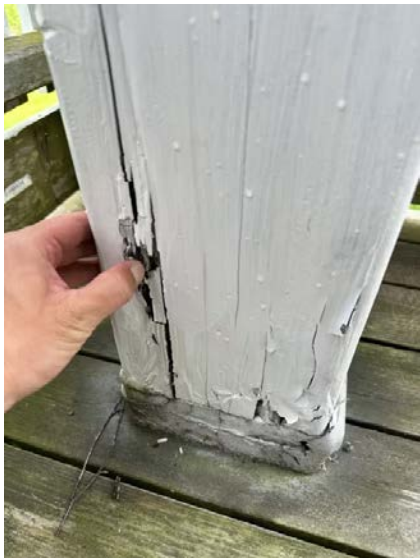
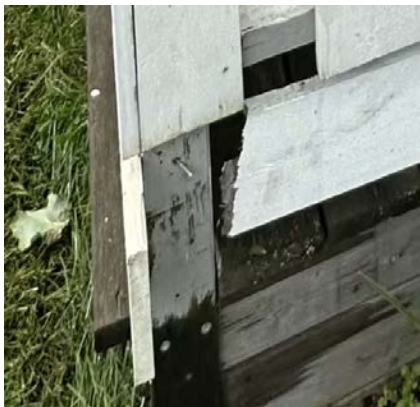
6.5 Balkong, terrasse, plattig

Det er skjevheter i konstruksjonen. Fundamenter er lagt direkte på bakken uten frostsikring, og bevegelser pga. tele i bakken må påregnes.

Det registreres råteskader på søyler til balkong. Råteskader svekker materialenes bæreevne. For å stoppe skadeutviklingen må det råteskadede treverket skiftes ut.

Er det synlig tegn på skjevheter/konstruksjonssvikt? Ja

Er det tegn på sopp/råteskader i treverk eller skader i betong? Ja

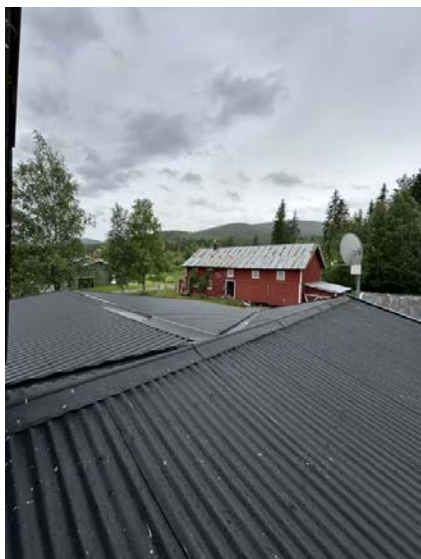
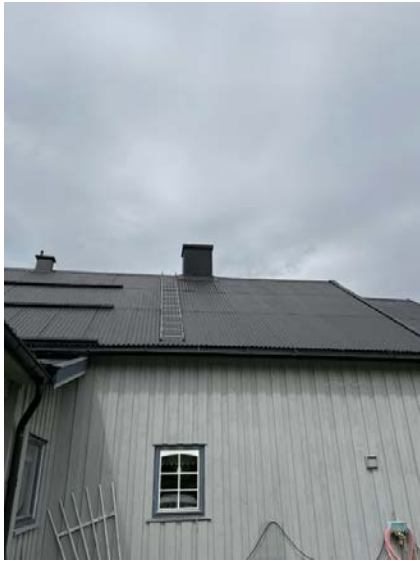
6.11 Takteking

Det registreres stedvis rust i takplater. Det registreres stedvis bulker i takplater. Vindskier med slitasje.

På kaldtloft ble det registrert at det ikke er etablert undertak under tekking. Dette fraviker fra dagens anbefalte byggemetoder, og innebærer redusert beskyttelse mot slagregn, kondens og sekundærsikring ved lekkasje i tekkingen. Det ble i tillegg observert mindre hull, lysåpninger, eller skader i taktekking enkelte steder, som kan medføre økt fare for fuktinntrenging.

| Har tekingen nådd en alder som gir økt risiko for skader eller følgeskader? | Ja |

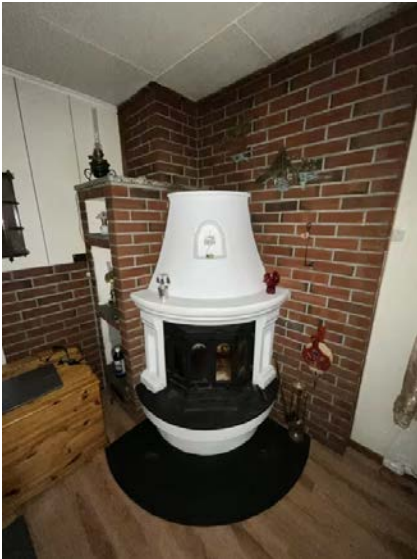
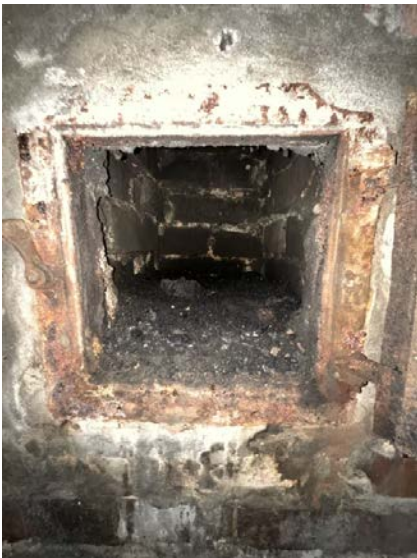
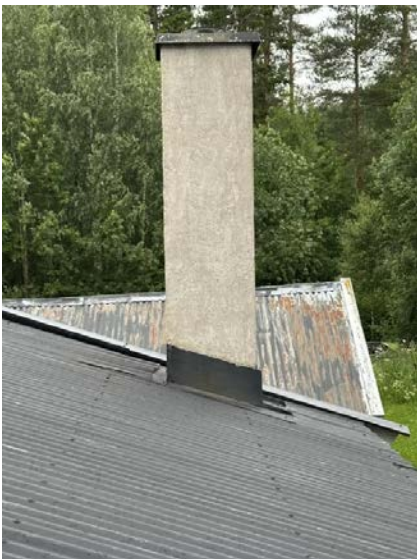
Det registreres mindre riss i teglpipe. Pipa er en eldre teglsteinspipe. Erfaringsmessig ser vi at teglsteinspiper ofte har et behov for rehabilitering. Det er observert sotvann under sotluke på teglpipe. Forholdet indikerer kondensering i pipeløpet, noe som over tid kan gi skader på murverket.

| Er det påvist avvik ved ildsted/feieluke/sotluke i forhold til avstand brennbar materiale? | Ja |

Det bør monteres ildfast plate under ildsted. Denne skal være minimum 30 cm utenfor ilegget (døren) til ovnen.

Med bakgrunn i påviste avvik og for en vurdering av eventuelle tiltak anbefales en ytterligere kontroll av pipa/ildsteder utført av brann- og feiervesen.

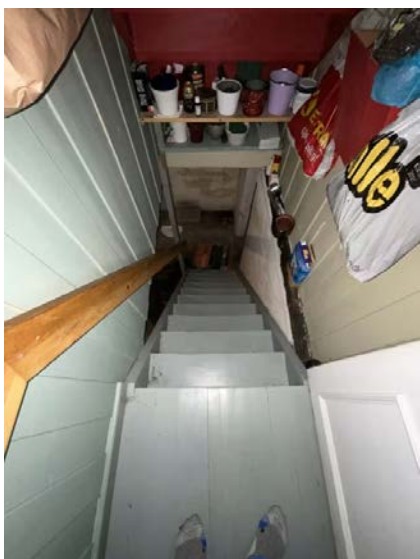
Mangler håndløper i trappeløp? Ja

Er det påvist andre avvik utover normal slitasje? Ja

Rekkverket er såpass lavt at det på grunn av sikkerhetsmessige forhold anbefales økning av høyde.
