Tilstandsrapport

📍 Reinsvollvegen 119, 2833 RAUFOSS

gnr. 39, bnr. 90

Befaringsdato: 04.09.2023

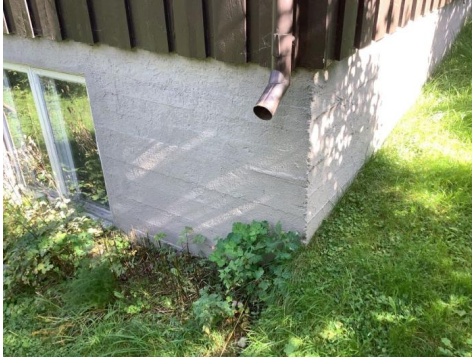
Takvannet ledes ikke vekk fra bygningen. Dette påfører konstruksjonene (ringmur, grunnmur, drenering og fuktsikring) unødvendig høy fuktbelastning. Anbefaler at man kobler et 3-4m langt overvannsrør til nedløpet. Røret legges oppå terrenget eller graves ned vekk fra grunnmuren/bygningen.

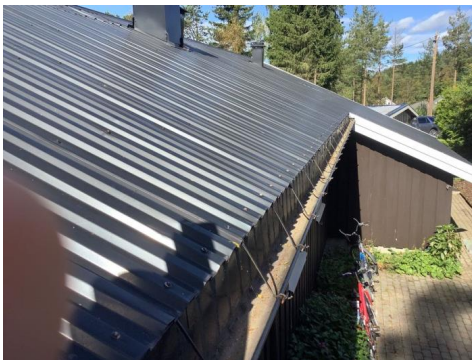
Det er ikke krav om utbedring opp til dagens krav for snøfangere, men pga. sikkerhet anbefales dette etablert.

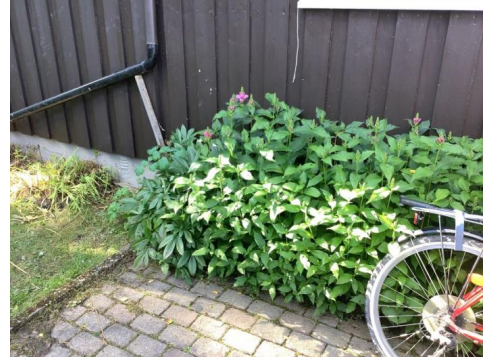
Beplantning inntil kledning anbefales fjernet.

Eldre trevegger kan ha skjulte skader, spesielt over grunnmuren og rundt vinduer/dører/gjennomføringer. Eksakt tilstand kan ikke kontrolleres uten bygningsmessige inngrep. Det er observert glipper / åpninger i overganger / lufting i veggkonstruksjon der mus kan komme inn. Lufting av kledningen er ikke iht. dagens anbefalte løsning, men heller ikke dårligere enn normal løsning ved husets byggeår.

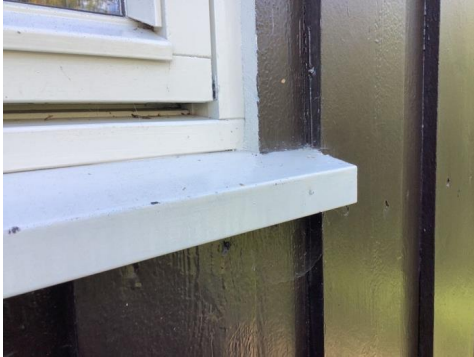
Omramming rundt vinduer er ført ned på beslag, risiko for fuktopptrekk.

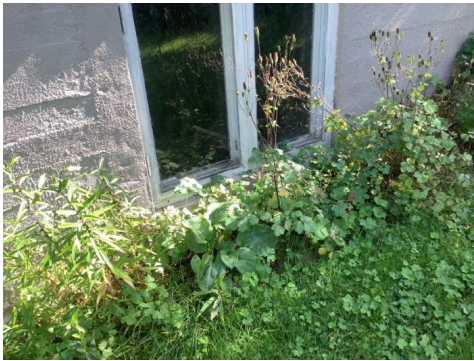
Lav høyde mellom terreng og kjellervinduer.

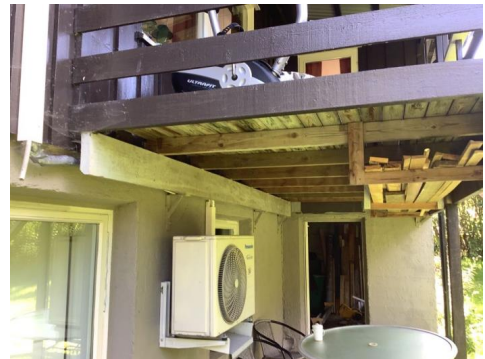
Konstruksjonene er underdimensjonert.

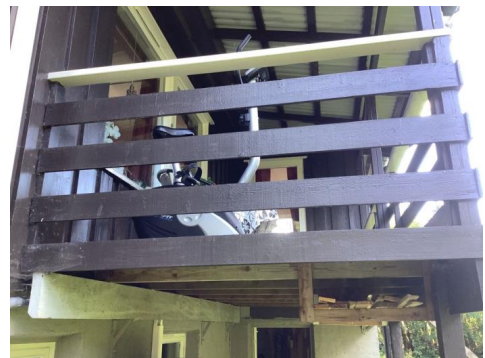
Større åpninger enn anbefalt i rekkverk.

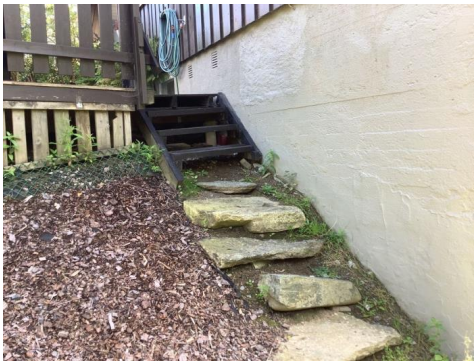
Utvendig trapp mangler rekkverk, dette må monteres for å lukke avviket.

- Rekkverk må monteres for å lukke avviket.

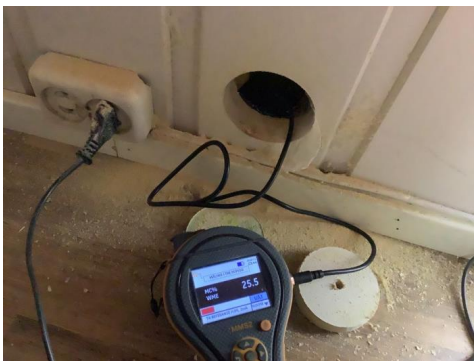
Hulltaking og fuktmåling ble foretatt, jeg målte forhøyede verdier i bunnsvill på utforede vegger.

- Det er konstatert høyt fuktnivå og synlig skade i vegg.

Innvendig utforede vegger og oppforede gulv under terreng er å betrakte som risikokonstruksjoner, det vil si konstruksjoner som erfaring viser at har høy skadefrekvens. Eksakt tilstand er ikke kontrollerbart uten bygningsmessige inngrep. Hulltaking og fuktmåling ble foretatt, jeg målte forhøyede verdier i bunnsvill på utforede vegger. Målingene som er gjort er å betrakte som stikkprøver og sier bare noe om tilstanden i nærheten til området der målingen er utført. Plast i yttervegger mot terreng, dette er ikke i henhold til dagens anbefaling pga. stor risiko for skader.

- Konstruksjonene må sikres mot råte, sopp og skadedyr.

Konstruksjonen må sikres så det ikke oppstår fuktpåkjenning. Da drenering ikke er oppgradert siden byggeåret er det viktig å følge med på konstruksjonene. Estimert for kostnad er kun vurdert ut fra at ytterligere undersøkelser må foretas - det kan ikke utelukkes at man må påregne høyere kostnader for å utbedre fuktpåkjenningen.

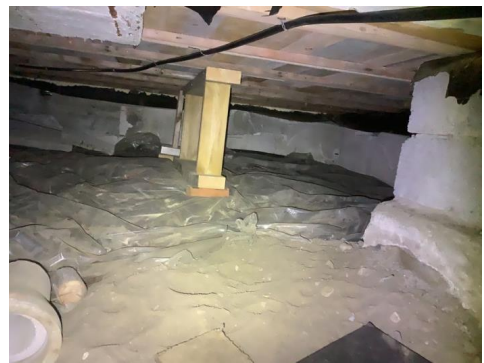
Kryperom fremstod som tørt og luftig på befaringsdagen.

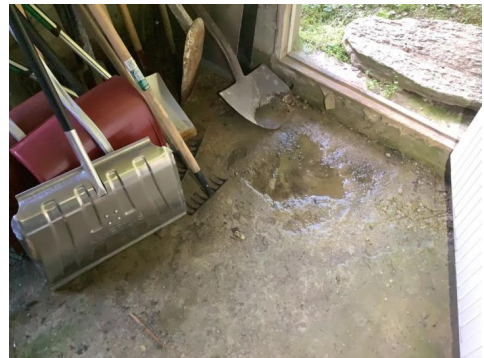
Noe fukt på terrenget i ytterste delen av boden.

Krypkjeller ble besiktiget innvendig med stikktagninger. Krypkjeller/blindkjeller er en risikokonstruksjon, det vil si en konstruksjon som erfaringsmessig har høy skadefrekvens. Utvendig terreng ligger høyere enn krypkjeller, dette gir økt risiko for fuktinnsig. Lav høyde mellom grunnen og bjelkelag, dette er forhold som kan gi økt risiko for skader. Kryperom fremstod som tørt og luftig på befaringsdagen, mens det var noe fukt på terrenget i ytterste delen av boden.

Det er ikke registrert avvik som krever strakstiltak, men da dette er en konstruksjon som vurderes som risikokonstruksjon anbefales det jevnlig kontroll av konstruksjonene.

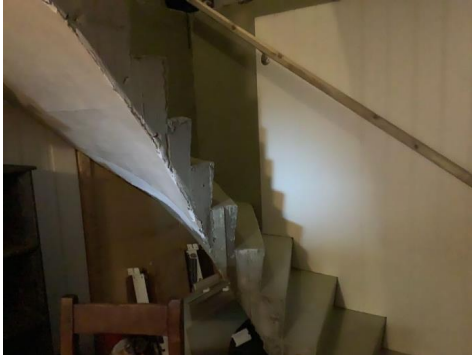
Innvendig trapp mangler rekkverk, dette må monteres for å lukke avviket.

- Rekkverk må monteres for å lukke avviket.

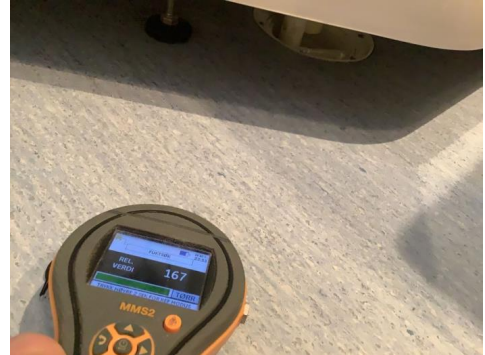
Ved bruk av fuktindikator på utsatte steder registrerte jeg ingen unormale verdier.

• Våtrommet må oppgraderes for å tåle normal bruk etter dagens krav. Ved bruk av fuktindikator på utsatte steder registrerte jeg ingen unormale verdier. Våtrommet har utlevd normal levetid, oppussing må påregnes. Enkelt våtrom som ikke tilfredsstillers dagens krav og må brukes deretter. Det er ikke etablert membran/tettesjikt på vegger, vannsøl må derfor unngås. Fall er ikke tilfredsstillende. Vindu er plassert i våtsonen, dette anses som en risikokonstruksjon da det kan oppstå lekkasjer i veggkonstruksjonen rundt vinduet. Ventilering vurderes som ikke tilfredsstillende.

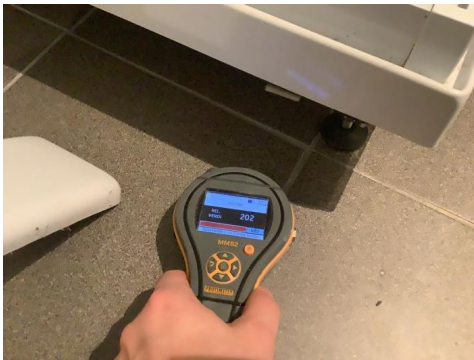
Ved bruk av fuktindikator på utsatte steder registrerte jeg ingen unormale verdier.

Ved bruk av fuktindikator på utsatte steder registrerte jeg ingen unormale verdier. Det kan generelt ikke gis garanti for flislagte flater, da membran ikke kan kontrolleres. Dokumentasjon på utførelse er ikke fremvist. Sluk/avløp var ikke tilgjengelig for inspeksjon på befaringsdagen, fall og øvrige forhold er derfor ikke vurdert i dette området.

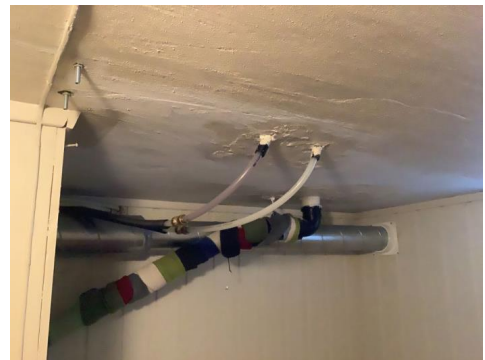
Røropplegg er ikke lagt vannskadesikkert, og er et avvik.

Anbefaler å montere lekkasjestopper på utsatte steder. Røropplegg er ikke lagt vannskadesikkert, og er et avvik. I kjøkkenskap er det ikke tett tilslutning mellom varerør og innerrør for rør i rør system.

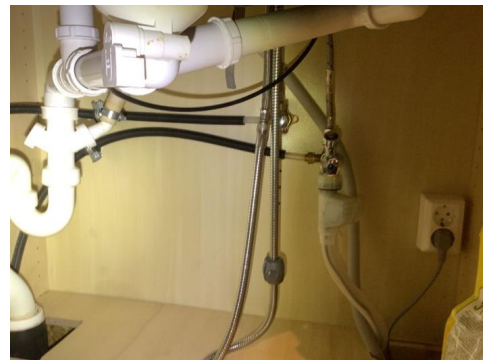
I kjøkkenskap er det ikke tett tilslutning mellom varerør og innerrør for rør i rør system.

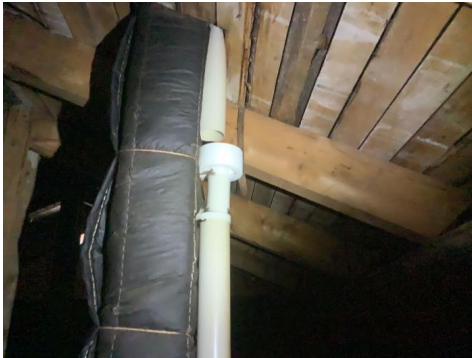
Det er ikke påvist tilfredsstillende lufting av avløpsanlegget. Lufting over tak anbefales etablert.

- Det er ikke påvist tilfredsstillende lufting av avløpsanlegget.
- Det er avvik:
- Mer enn halvparten av forventet brukstid er passert på innvendige avløpsledninger.

Eldre jernrør kan være utsatt for rust/groing og gi redusert gjennomstrømning/risiko for lekkasjer. Utvendige vann og avløpsrør som begynner å bli gamle vil ha en helt naturlig slitasjegrad.

- I forbindelse med oppgradering av våtrom vil det være naturlig med utskiftning av rør.
- Det er ikke behov for utbedringstiltak siden anlegget fungerer i dag, men ut ifra alder kan skader plutselig oppstå på eldre anlegg.
