Tilstandsrapport

Enebolig

Reinsvollvegen 119, 2833 RAUFOSS

Befaringsdato: 03.09.2024

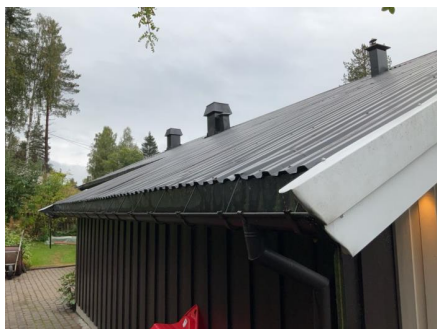
Takvannet ledes ikke vekk fra bygningen.

Når takvann ikke ledes bort fra bygningen påfører dette konstruksjonene (ringmur, grunnmur, drenering og fuksikring) unødvendig høy fuktbelastning. Anbefaler at man kobler et 3-4m langt overvannsrør til nedløpet. Røret legges oppå terrenget eller graves ned vekk fra grunnmuren/bygningen. Det er ikke krav om utbedring opp til dagens krav for snøfangere, men pga. sikkerhet anbefales dette etablert. Det er imidlertid nødvendig å kontrollere styrken på takkonstruksjonen før snøfangere monteres. Visuell kontroll av beslag og takrenner, samt rens av takrenner og nedløp anbefales utført årlig.

Det er ikke krav om utbedring opp til dagens krav for snøfangere, men pga. sikkerhet anbefales dette etablert.

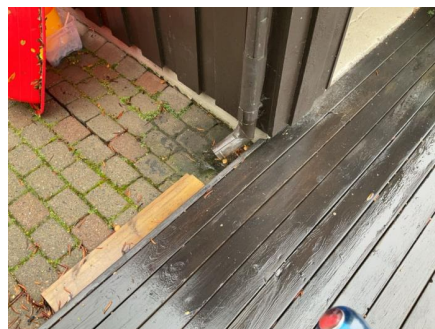
Takvannet ledes ikke vekk fra bygningen. Når takvann ikke ledes bort fra bygningen påfører dette konstruksjonene (ringmur, grunnmur, drenering og fuksikring) unødvendig høy fuktbelastning.

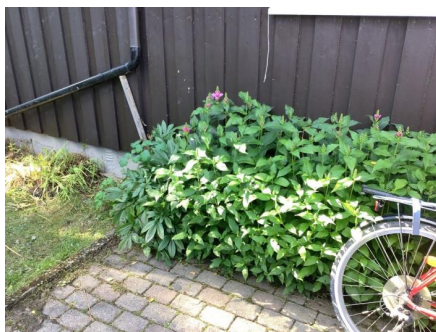
Eldre trevegger kan ha skjulte skader, spesielt over grunnmuren og rundt vinduer/dører/gjennomføringer. Eksakt tilstand kan ikke kontrolleres uten bygningsmessige inngrep. Det er observert glipper / åpninger i overganger / lufting i veggkonstruksjon der mus kan komme inn. Lufting av kledningen er ikke iht. dagens anbefalte løsning, men heller ikke dårligere enn normal løsning ved husets byggeår.

Beplantning inntil kledning anbefales fjernet.

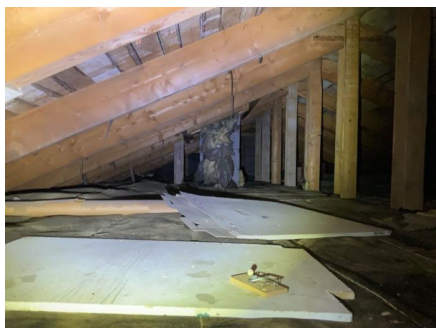
Spor etter skadedyr er registrert, ukjent omfang.

Det er ikke behov for strakstiltak, men jevnlig tilsyn av konstruksjoner anbefales. Det anbefales å føre jevnlig tilsyn med takkonstruksjon, spesielt ved større nedbørsmengder og/eller snøsmelting.

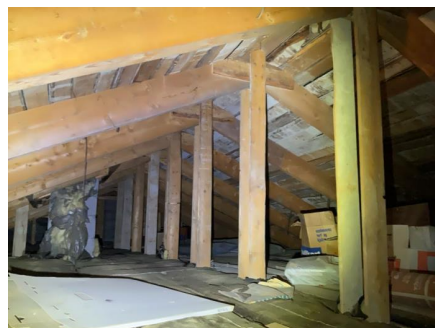
Tilgjengelige deler av konstruksjonen er delvis inspisert fra loftstige og lyst med lommelykt.

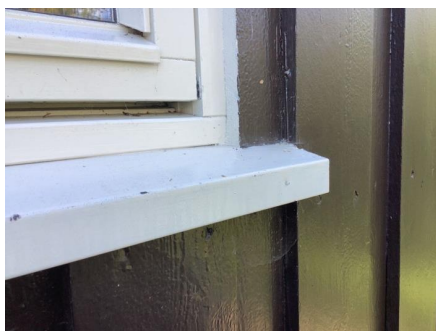
Omramming rundt vinduer er ført ned på beslag, risiko for fuktopptrekk.

Oppgraderinger/utskiftninger bør påregnes. Viktig å følge med på vinduer som ligger helt ned mot terrenget, risiko for vanninntrenging ved snøsmelting og mye nedbør. Tiltak anbefales for omramming rundt vinduer. Forhold krever skjerpet grad av tilsyn og vedlikehold med dagens utførelse.

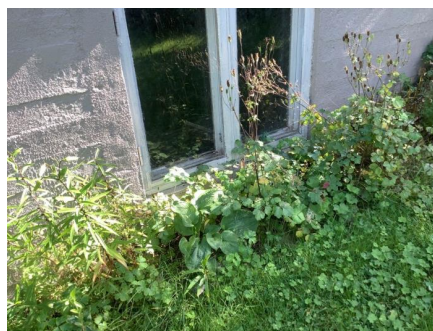
Lav høyde mellom terreng og kjellervinduer.

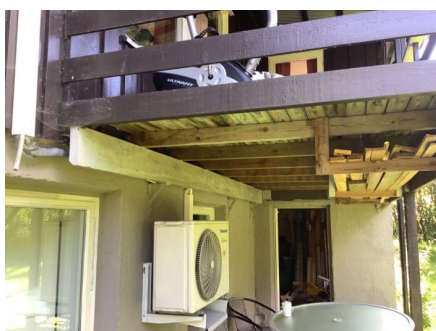
Konstruksjonene er underdimensjonert.

Vedlikeholdsarbeider må påregnes.

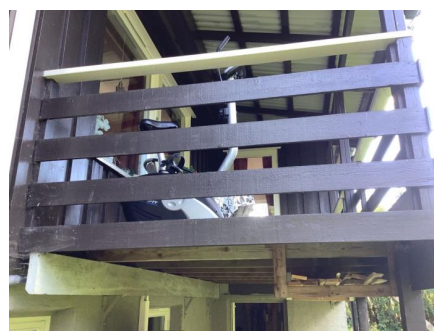
Større åpninger enn anbefalt i rekkverk.

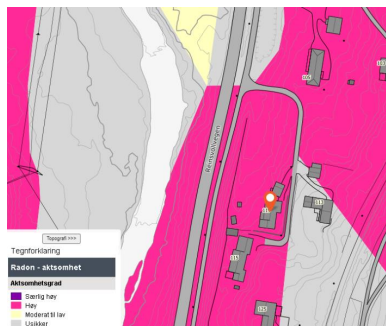
Radon er en usynlig og luktfri radioaktiv gass, som gjør den vanskelig å oppdage, med mindre man foretar en radonmåling. Radon dannes kontinuerlig i jordskorpa, hvor det er uranrike bergarter og/eller løsmasser. Utendørs er konsentrasjonen av radon vanligvis lav, men radon i luften innendørs øker risikoen for lungekreft. Radon kan være farlig når nivået overskrider grenseverdiene som er satt av DSA. Hvis du har målinger på over 100 Becquerel per kubikkmeter (Bq/m³) bør du gjøre tiltak for å redusere nivået. Du bør uansett ikke overskride 200 Bq/m³.

Radonkartet viser at eiendommen ligger i et område med høy radonforekomst.

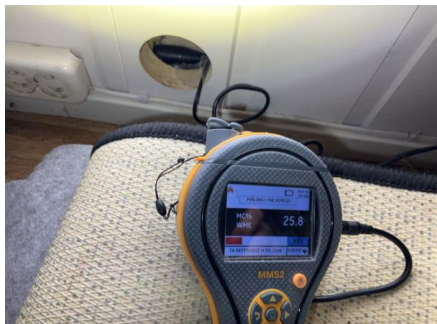
- Det er konstatert høyt fuktnivå og synlig skade i vegg.

Innvendig utforede vegger og oppforede gulv under terreng er å betrakte som risikokonstruksjoner, det vil si konstruksjoner som erfaring viser at har høy skadefrekvens. Eksakt tilstand er ikke kontrollerbart uten bygningsmessige inngrep. Hulltaking og fuktmåling ble foretatt, jeg målte forhøyede verdier i bunnsvill på utforede vegger. Målingene som er gjort er å betrakte som stikkprøver og sier bare noe om tilstanden i nærheten til området der målingen er utført. Plast i yttervegger mot terreng, dette er ikke i henhold til dagens anbefaling pga. stor risiko for skader.

Hulltaking og fuktmåling ble foretatt, jeg målte forhøyede verdier i bunnsvill på utforede vegger.

- Konstruksjonene må sikres mot råte, sopp og skadedyr.

Konstruksjonen må sikres så det ikke oppstår fuktpåkjenning. Da drenering ikke er oppgradert siden byggeåret er det viktig å følge med på konstruksjonene. Plast bør ikke benyttes i påforede vegger på innside av grunnmur pga. at den hindrer uttørking av konstruksjonene hvis den blir fuktutsatt. Ved renovering av underetasje/kjeller bør plast fjernes.

Kostnadsestimat: 10 000 - 50 000

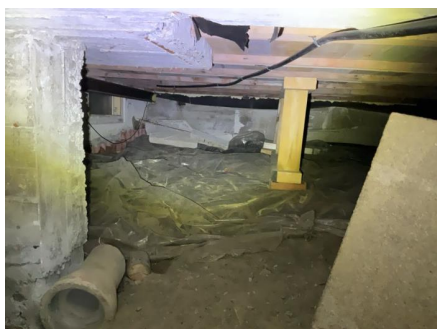
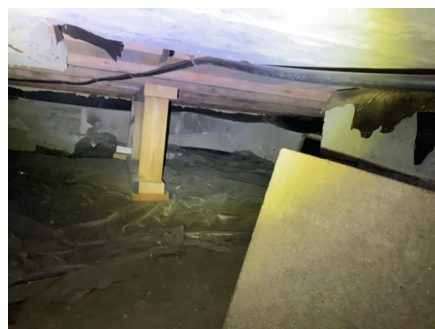
Krypekjeller ble besiktiget innvendig med stikkakninger. Krypekjeller/blindkjeller er en risikokonstruksjon, det vil si en konstruksjon som erfaringsmessig har høy skadefrekvens. Utvendig terreng ligger høyere enn krypekjeller, dette gir økt risiko for fuktinnsig. Lav høyde mellom grunnen og bjelkelag, dette er forhold som kan gi økt risiko for skader. Kryperom fremstod som tørt og luftig på befaringsdagen, mens det var noe fukt på terrenget i ytterste delen av boden.

Kryperom fremstod som tørt og luftig på befaringsdagen.

Det er ikke registrert avvik som krever straktiltak, men da dette er en konstruksjon som vurderes som risikokonstruksjon anbefales det jevnlig kontroll av konstruksjonene.

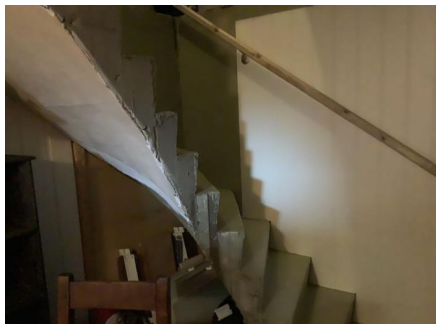
Innvendig trapp mangler rekkverk, dette må monteres for å lukke avviket.

- Rekkverk må monteres for å lukke avviket.

Kostnadsestimat: Under 10 000

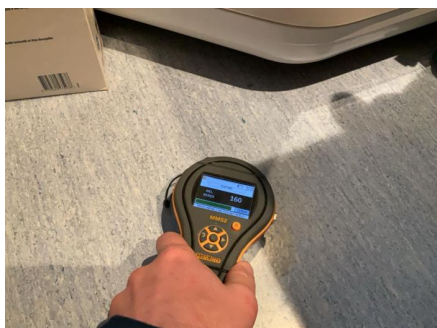
Ved bruk av fuktindikator på utsatte steder registrerte jeg ingen unormale verdier. Våtrommet har utlevd normal levetid, oppussing må påregnes. Enkelt våtrom som ikke tilfredsstiller dagens krav og må brukes deretter. Det er ikke etablert membran/tettesjikt på vegger, vannsøl må derfor unngås. Vindu er plassert i våtsonen, dette anses som en risikokonstruksjon da det kan oppstå lekkasjer i veggkonstruksjonen rundt vinduet. Ventilering vurderes som ikke tilfredsstillende.

Ved bruk av fuktindikator på utsatte steder registrerte jeg ingen unormale verdier.

Det er ikke etablert membran/tettesjikt på vegger, vannsøl må derfor unngås. Vindu er plassert i våtsonen, dette anses som en risikokonstruksjon da det kan oppstå lekkasjer i veggkonstruksjonen rundt vinduet.

- Våtrommet må totalrenoveres. Alle forhold med tettesjikt, våtzone, sluk m.m. må dokumenteres.
- Brukstiden til våtrommet vil kunne forlenges ved å fortsatt hindrer vann direkte på overflater. Dette vil likevel bare sikre mot skader i forhold til bruksvann, ved lekkasje fra rør/ installasjoner vil det være fare for skade på tilstøtende konstruksjoner. Det anbefales derfor å gjøre en vurdering av hvordan våtrommet skal brukes videre, og hvilke risiko som er forbundet med videre bruk av våtrommet. Kostnadsestimatet gis for full oppgradering med vanlig standard for våtrom.

Kostnadsestimat: 100 000 - 300 000

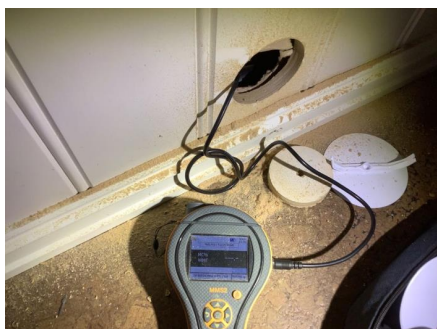
Hulltaking for fuktmåling i tilstøtende konstruksjon er foretatt, hull tatt i på soverom bak dusjkabinettet. Ved fuktmåling er det ikke registrert måleverdi som indikerer fukt. Målingene som er gjort er å betrakte som stikkprøver og sier bare noe om tilstanden i nærheten til området der målingen er utført.

Ved fuktmåling er det ikke registrert måleverdi som indikerer fukt.

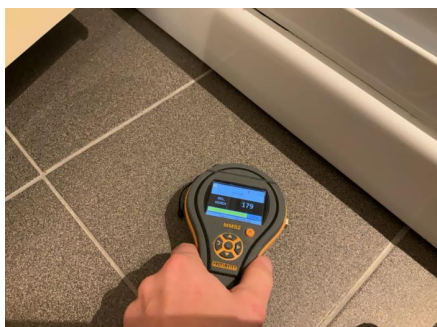
Ved bruk av fuktindikator på utsatte steder registrerte jeg ingen unormale verdier.

- Tilgang til sluk må bedres både for inspeksjon og rengjøring.
- Det er ikke påvist synlig skade på våtrommet som kan kobles til membran/tettesjikt og lekkasjesikring, men det kan ikke verifiseres om våtrommet har fungerende tettesjikt. Ikke fungerende tettesjikt på våtrom kan føre til skjult skade på tilstøtende/innebygde bygningsdeler som kan være vanskelig å avdekke på et tidlig tidspunkt. Dersom det skal kunne verifiseres utførelse av tettesjikt på våtrommet må dokumentasjon i form av bilder/sjekkliste/kontrollerklæring for utførelse og samsvar for benyttede materialer framlegges. Dersom dette ikke kan fremskaffes anbefales det å følge med på tilstand til våtrommet og tilstøtende bygningsdeler/rom.

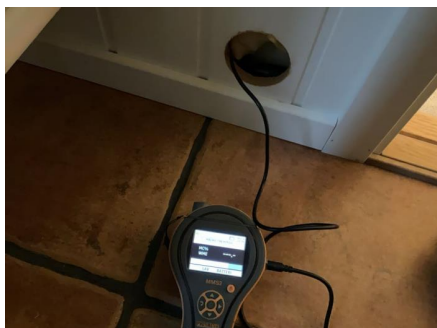
Hulltaking er foretatt, uten å påvise unormale forhold. Det gjøres oppmerksom på at utført måling kun er en stikktaking. Området hvor det er foretatt hulltaking/fuktmåling er et område som normalt har liten fuktpåkjønning.

Hulltaking er foretatt i tilstøtende rom ved døra, uten å påvise unormale forhold.

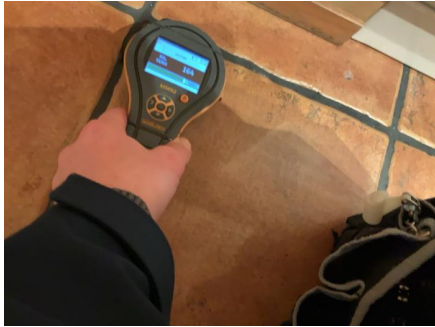
Ved bruk av fuktindikator på utsatte steder registrerte jeg ingen unormale verdier.

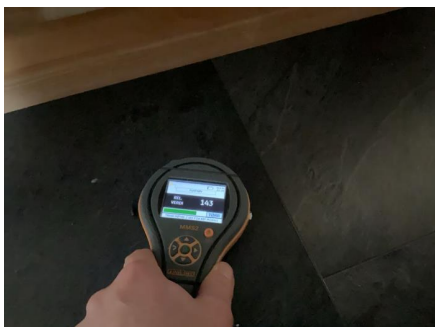
Ved bruk av fuktindikator på utsatte steder registrerte jeg ingen unormale verdier.

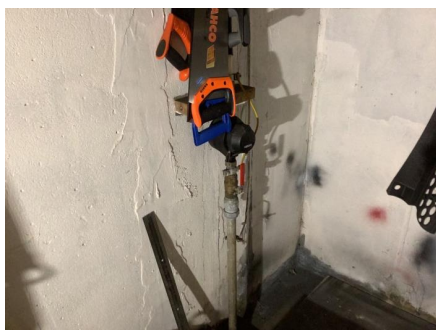
Innendig hovedstoppekran og vannmåler er plassert i bod i kjeller.

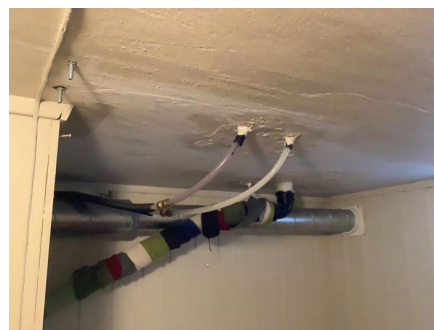
Røropplegg er ikke lagt vannskadesikkert, og er et avvik.

- Det er ikke behov for utbedringstiltak siden anlegget fungerer i dag, men ut ifra alder kan skader plutselig oppstå på eldre anlegg.
- Anlegget må sjekkes av fagperson, som må utføre eventuelle tiltak på anlegget.
- I forbindelse med oppgradering av våtrom vil det være naturlig med utskiftning av rør.

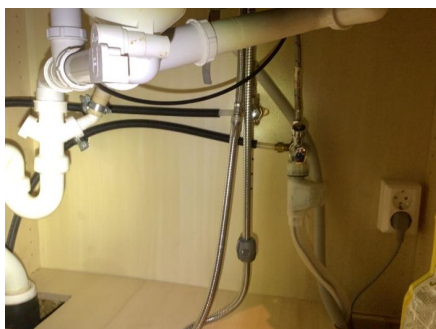
I kjøkkenskap er det ikke tett tilslutning mellom varerør og innerrør for rør i rør system.

Det bør monteres tetting mellom innerrør og ytterrør for rør-i-rør system.

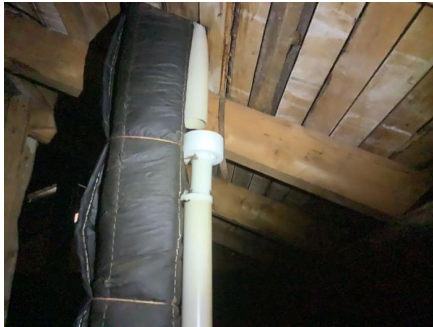
Det er ikke påvist tilfredsstillende lufting av avløpsanlegget. Lufting over tak anbefales etablert.

Lufting over tak anbefales etablert.

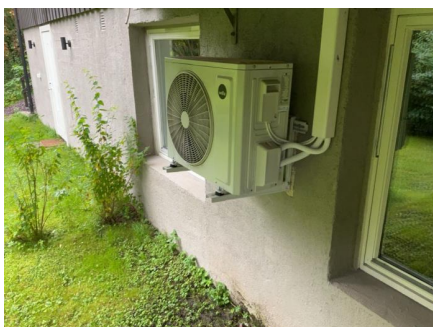
Viktig å lede vann fra varmepumpe bort fra fundamentene.

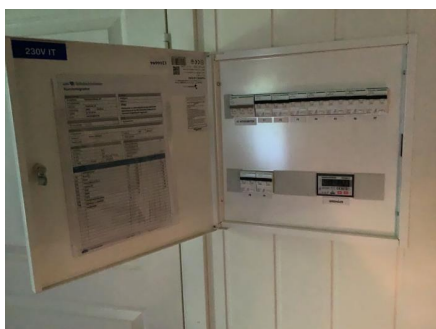
Sikringsskap til hybel.

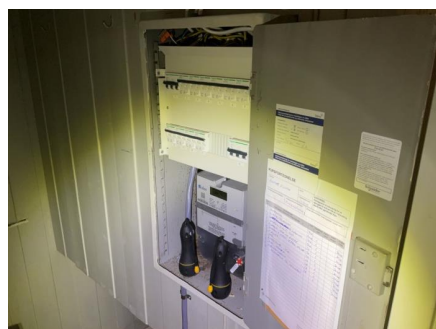
Sikringsskap plassert i trapperom.
