Reinsvollvegen 119, 2833 RAUF OSS

**Innholdsrik enebolig over 2 etasjer  
med godkjent utleiedel - 2 kjøkken  
- 2 bad - 4 soverom - garasje -  
romslig tomt.**

## Oversiktskart for eiendom 3443 - 39/90//

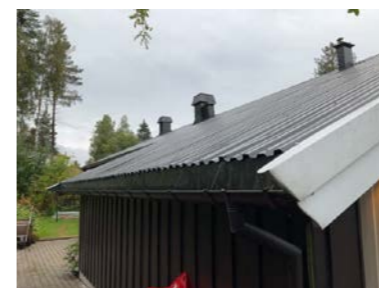
Takvannet ledes ikke vekk fra bygningen.

Når takvann ikke ledes bort fra bygningen påfører dette konstruksjonene (ringmur, grunnmur, drenering og fuktsikring) unødvendig høy fuktbelastning. Anbefaler at man kobler et 3-4m langt overvannsrør til nedløpet. Røret legges oppå terrenget eller graves ned vekk fra grunnmuren/bygningen. Det er ikke krav om utbedring opp til dagens krav for snøfangere, men pga. sikkerhet anbefales dette etablert. Det er imidlertid nødvendig å kontrollere styrken på takkonstruksjonen før snøfangere monteres. Visuell kontroll av beslag og takrenner, samt rens av takrenner og nedløp anbefales utført årlig.

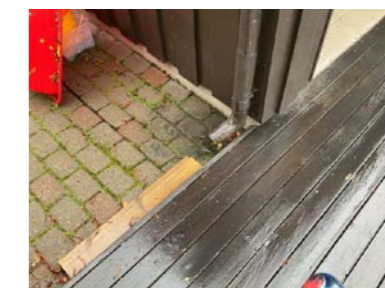
Det er ikke krav om utbedring opp til dagens krav for snøfangere, men pga. sikkerhet anbefales dette etablert.

Takvannet ledes ikke vekk fra bygningen. Når takvann ikke ledes bort fra bygningen påfører dette konstruksjonene (ringmur, grunnmur, drenering og fuktsikring) unødvendig høy fuktbelastning.

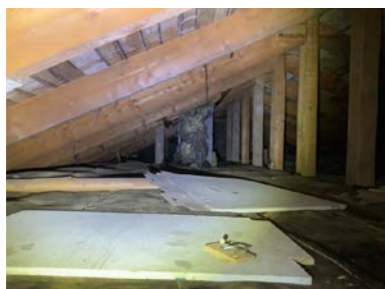
Spor etter skadedyr er registrert, ukjent omfang.

Det er ikke behov for strakstiltak, men jevnlig tilsyn av konstruksjoner anbefales. Det anbefales å føre jevnlig tilsyn med takkonstruksjon, spesielt ved større nedbørmengder og/eller snøsmelting.

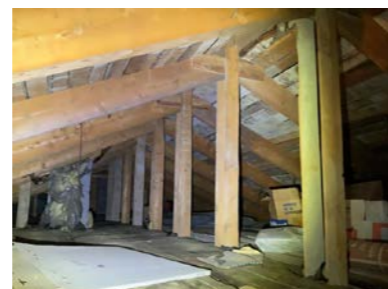
Tilgjengelige deler av konstruksjonen er delvis inispisert fra loftstige og lyst med lommelykt.

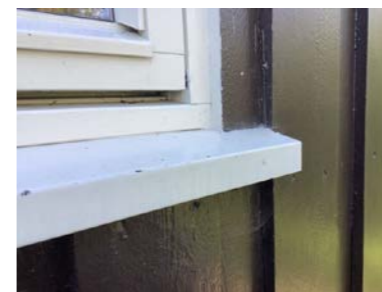
Omramming rundt vinduer er ført ned på beslag, risiko for fuktopptrekk.

Oppgraderinger/utskiftninger bør påregnes. Viktig å følge med på vinduer som ligger helt ned mot terrenget, risiko for vanninntrengning ved snøsmelting og mye nedbør. Tiltak anbefales for omramming rundt vinduer. Forhold krever skjerpet grad av tilsyn og vedlikehold med dagens utførelse.

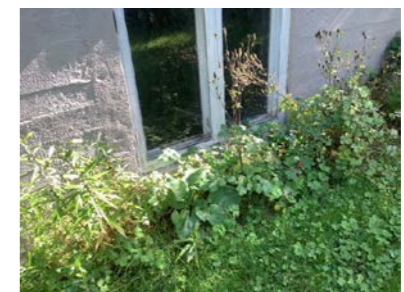
Lav høyde mellom terreng og kjellervinduer.

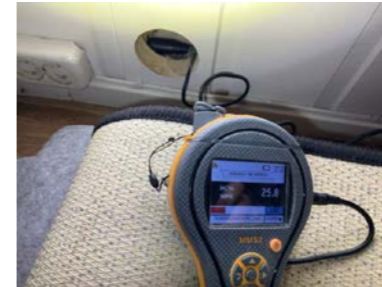
• Det er konstatert høyt fuktnivå og synlig skade i vegg.

Innvendig utforede vegger og oppforede gulv under terreng er å betrakte som risikokonstruksjoner, det vil si konstruksjoner som erfaring viser at har høy skadefrekvens. Eksakt tilstand er ikke kontrollerbart uten bygningsmessige inngrep. Hulltaking og fuktmåling ble foretatt, jeg målte forhøyede verdier i bunnsvill på utforede vegger. Målingene som er gjort er å betrakte som stikkprøver og sier bare noe om tilstanden i nærheten til området der målingen er utført. Plast i yttervegger mot terreng, dette er ikke i henhold til dagens anbefaling pga. stor risiko for skader.

Hulltaking og fuktmåling ble foretatt, jeg målte forhøyede verdier i bunnsvill på utforede vegger.

• Konstruksjonene må sikres mot råte, sopp og skadedyr.

Konstruksjonen må sikres så det ikke oppstår fuktpåkjønning. Da drenering ikke er oppgradert siden byggeåret er det viktig å følge med på konstruksjonene. Plast bør ikke benyttes i påforede vegger på innside av grunnmur pga. at den hindrer uttørking av konstruksjonene hvis den blir fuktutsatt. Ved renovering av underetasje/kjeller bør plast fjernes.

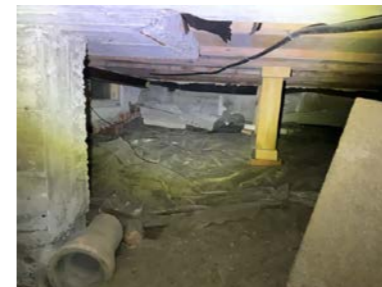
Krypekjeller ble besiktiget innvendig med stikktakninger. Krypekjeller/blindkjeller er en risikokonstruksjon, det vil si en konstruksjon som erfaringsmessig har høy skadefrekvens. Utvendig terreng ligger høyere enn krypekjeller, dette gir økt risiko for fuktinnsig. Lav høyde mellom grunnen og bjelkelag, dette er forhold som kan gi økt risiko for skader. Kryperom fremstod som tørr og luftig på befaringsdagen, mens det var noe fukt på terrenget i ytterste delen av boden.

Kryperom fremstod som tørt og luftig på befaringsdagen.

Det er ikke registrert avvik som krever strakstiltak, men da dette er en konstruksjon som vurderes som risikokonstruksjon anbefales det jevnlig kontroll av konstruksjonene.

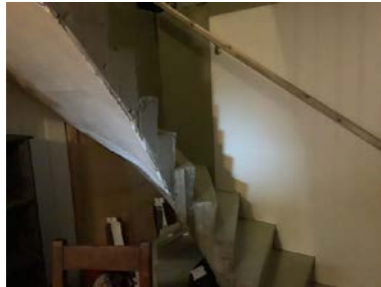
Innvendig trapp mangler rekkverk, dette må monteres for å lukke avviket.

- Rekkverk må monteres for å lukke avviket.

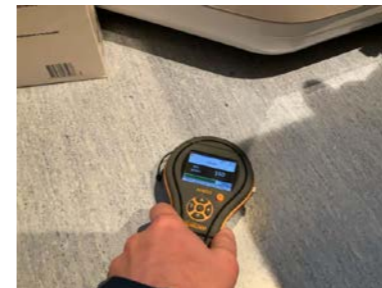
Vindu er plassert i våtsonen, dette anses som en risikokonstruksjon da det kan oppstå lekkasjer i veggkonstruksjonen rundt vinduet. Ventilering vurderes som ikke tilfredsstillende.

Ved bruk av fuktindikator på utsatte steder registrerte jeg ingen unormale verdier.

- Brukstiden til våtrommet vil kunne forlenges ved å fortsatt hindrer vann direkte på overflater. Dette vil likevel bare sikre mot skader i forhold til bruksvann, ved lekkasje fra rør/ installasjoner vil det være fare for skade på tilstøtende konstruksjoner. Det anbefales derfor å gjøre en vurdering av hvordan våtrommet skal brukes videre, og hvilke risiko som er forbundet med videre bruk av våtrommet. Kostnadsestimatet gis for full oppgradering med vanlig standard for våtrom.

Kostnadsestimat: 100 000 - 300 000

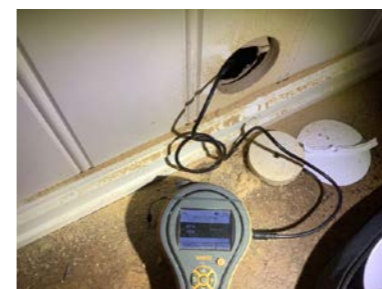
Hulltaking for fuktmåling i tilstøtende konstruksjon er foretatt, hull tatt i på soverom bak dusjkabinettet. Ved fuktmåling er det ikke registrert måleverdi som indikerer fukt. Målingene som er gjort er å betrakte som stikkprøver og sier bare noe om tilstanden i nærheten til området der målingen er utført.

Ved fuktmåling er det ikke registrert måleverdi som indikerer fukt.

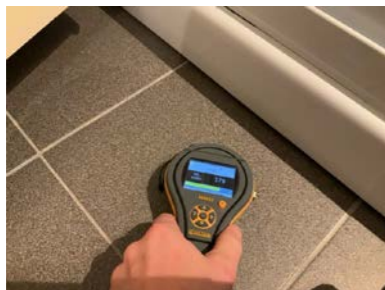
Ved bruk av fuktindikator på utsatte steder registrerte jeg ingen unormale verdier. Det kan generelt ikke gis garanti for flislagte flater, da membran ikke kan kontrolleres. Dokumentasjon på utførelse er ikke fremvist. Sluk/avløp var ikke tilgjengelig for inspeksjon på befaringsdagen, fall og øvrige forhold er derfor ikke vurdert i dette området.

Ved bruk av fuktindikator på utsatte steder registrerte jeg ingen unormale verdier.

- Tilgang til sluk må bedres både for inspeksjon og rengjøring.

- Det er ikke påvist synlig skade på våtrommet som kan kobles til membran/tettesjikt og lekkasjesikring, men det kan ikke verifiseres om våtrommet har fungerende tettesjikt. Ikke fungerende tettesjikt på våtrom kan føre til skjult skade på tilstøtende/innebygde bygningsdeler som kan være vanskelig å avdekke på et tidlig tidspunkt. Dersom det skal kunne verifiseres utførelse av tettesjikt på våtrommet må dokumentasjon i form av bilder/sjekkklister/kontrollerklæring for utførelse og samsvar for benyttede materialer framlegges. Dersom dette ikke kan fremskaffes anbefales det å følge med på tilstand til våtrommet og tilstøtende bygningsdeler/rom.

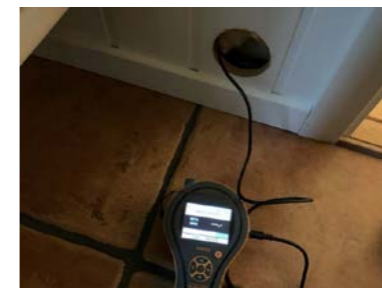
Hulltaking er foretatt, uten å påvise unormale forhold. Det gjøres oppmerksom på at utført måling kun er en stikktaking. Området hvor det er foretatt hulltaking/fuktmåling er et område som normalt har liten fuktpåkjening.

Hulltaking er foretatt i tilstøtende rom ved døra, uten å påvise unormale forhold.

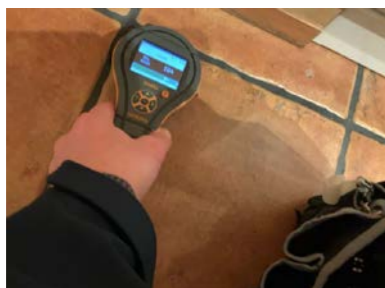
Ved bruk av fuktindikator på utsatte steder registrerte jeg ingen unormale verdier.

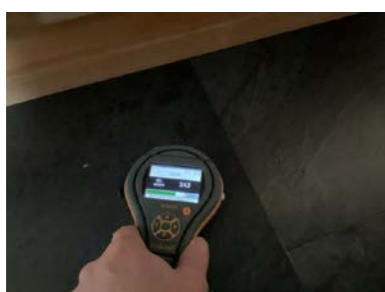
Ved bruk av fuktindikator på utsatte steder registrerte jeg ingen unormale verdier.

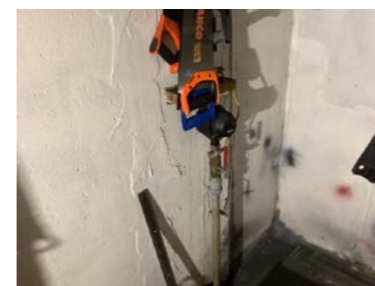
Innvendig hovedstoppekran og vannmåler er plassert i bod i kjeller.

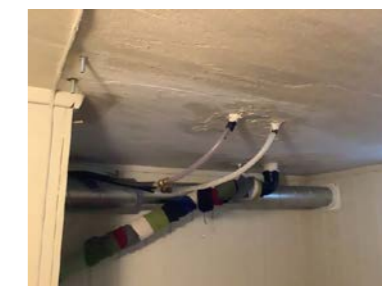
Røropplegg er ikke lagt vannskadesikkert, og er et avvik.

- Det er ikke behov for utbedringstiltak siden anlegget fungerer i dag, men ut ifra alder kan skader plutselig oppstå på eldre anlegg.
- Anlegget må sjekkes av fagperson, som må utføre eventuelle tiltak på anlegget.
- I forbindelse med oppgradering av våtrom vil det være naturlig med utskiftning av rør.

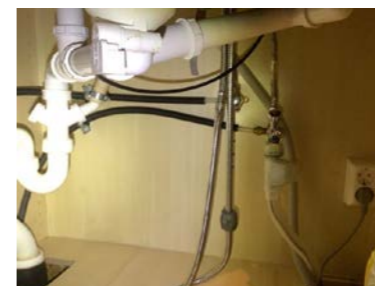
I kjøkkenskap er det ikke tett tilslutning mellom varerør og innerrør for rør i rør system.

Det bør monteres tetting mellom innerrør og ytterrør for rør-i-rør system.

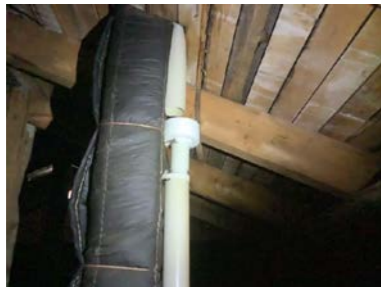
Det er ikke påvist tilfredsstillende lufting av avløpsanlegget. Lufting over tak anbefales etablert.

Lufting over tak anbefales etablert.
