Reinsvollvegen 119, 2833 RAUF OSS

**Innholdsrik enebolig over 2 etasjer
med godkjent utleiedel - 2 kjøkken
- 2 bad - 4 soverom - garasje -
romslig tomt.**

Salgsobjekt: Enebolig
Eierform: Eiet
Byggeår: 1966
BRA-i/BRA Total: 194/231 m²
Tomtstr.: 1505 m²
Soverom: 4
Gnr./bnr. Gnr. 39, bnr. 90

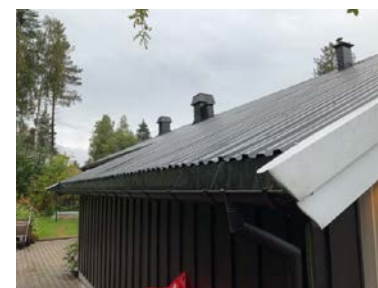
Takvannet ledes ikke vekk fra bygningen.

Når takvann ikke ledes bort fra bygningen påfører dette konstruksjonene (ringmur, grunnmur, drenering og fuktsikring) unødvendig høy fuktbelastning. Anbefaler at man kobler et 3-4m langt overvannsrør til nedløpet. Røret legges oppå terrenget eller graves ned vekk fra grunnmuren/bygningen. Det er ikke krav om utbedring opp til dagens krav for snøfangere, men pga. sikkerhet anbefales dette etablert. Det er imidlertid nødvendig å kontrollere styrken på takkonstruksjonen før snøfangere monteres. Visuell kontroll av beslag og takrenner, samt rens av takrenner og nedløp anbefales utført årlig.

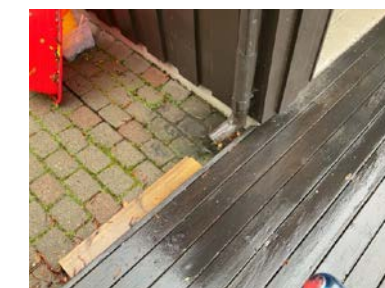
Takvannet ledes ikke vekk fra bygningen. Når takvann ikke ledes bort fra bygningen påfører dette konstruksjonene (ringmur, grunnmur, drenering og fuktsikring) unødvendig høy fuktbelastning.

Det er ikke krav om utbedring opp til dagens krav for snøfangere, men pga. sikkerhet anbefales dette etablert.

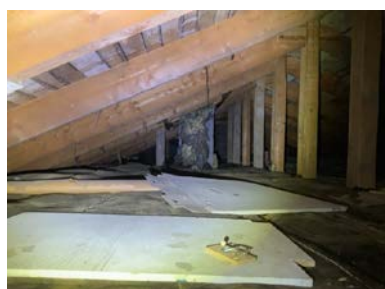
Spor etter skadedyr er registrert, ukjent omfang.

Det er ikke behov for strakstiltak, men jevnlig tilsyn av konstruksjoner anbefales. Det anbefales å føre jevnlig tilsyn med takkonstruksjon, spesielt ved større nedbørmengder og/eller snøsmelting.

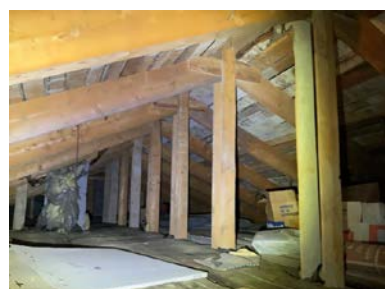
Tilgjengelige deler av konstruksjonen er delvis inispisert fra loftstige og lyst med lommelykt.

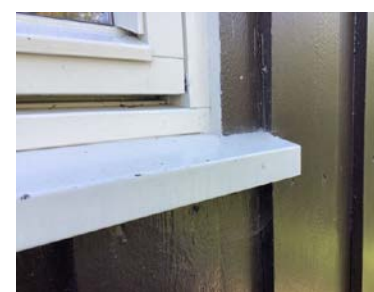
Omramming rundt vinduer er ført ned på beslag, risiko for fuktopptrekk.

Oppgraderinger/utskiftninger bør påregnes. Viktig å følge med på vinduer som ligger helt ned mot terrenget, risiko for vanninntrengning ved snøsmelting og mye nedbør. Tiltak anbefales for omramming rundt vinduer. Forhold krever skjerpet grad av tilsyn og vedlikehold med dagens utførelse.

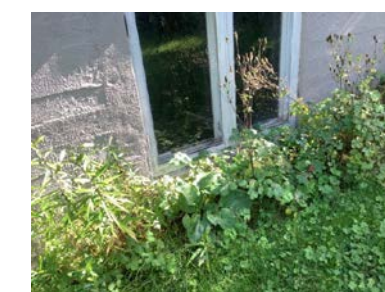
Lav høyde mellom terreng og kjellervinduer.

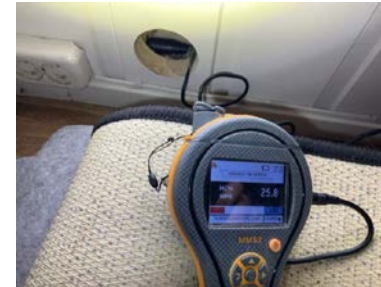
- Det er konstatert høyt fuktnivå og synlig skade i vegg.

Innvendig utforede vegger og oppforede gulv under terreng er å betrakte som risikokonstruksjoner, det vil si konstruksjoner som erfaring viser at har høy skadefrekvens. Eksakt tilstand er ikke kontrollerbart uten bygningsmessige inngrep. Hulltaking og fuktmåling ble foretatt, jeg målte forhøyede verdier i bunnsvill på utforede vegger. Målingene som er gjort er å betrakte som stikkprøver og sier bare noe om tilstanden i nærheten til området der målingen er utført. Plast i yttervegger mot terreng, dette er ikke i henhold til dagens anbefaling pga. stor risiko for skader.

Hulltaking og fuktmåling ble foretatt, jeg målte forhøyede verdier i bunnsvill på utforede vegger.

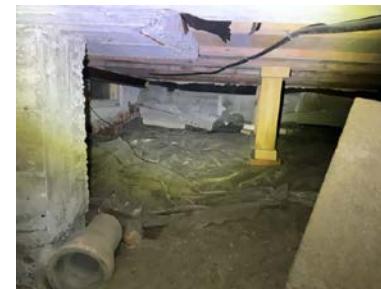
Kryperom fremstod som tørt og luftig på befaringsdagen.

Det er ikke registrert avvik som krever strakstiltak, men da dette er en konstruksjon som vurderes som risikokonstruksjon anbefales det jevnlig kontroll av konstruksjonene.

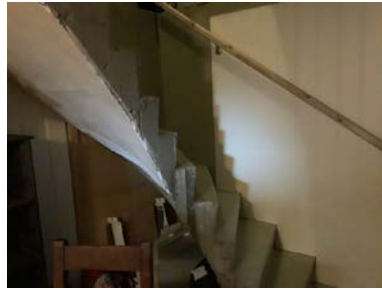
Innvendig trapp mangler rekkverk, dette må monteres for å lukke avviket.

- Rekkverk må monteres for å lukke avviket.

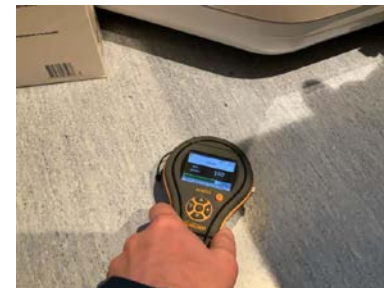
Ved bruk av fuktindikator på utsatte steder registrerte jeg ingen unormale verdier.

- Brukstiden til våtrommet vil kunne forlenges ved å fortsatt hindrer vann direkte på overflater. Dette vil likevel bare sikre mot skader i forhold til bruksvann, ved lekkasje fra rør/ installasjoner vil det være fare for skade på tilstøtende konstruksjoner. Det anbefales derfor å gjøre en vurdering av hvordan våtrommet skal brukes videre, og hvilke risiko som er forbundet med videre bruk av våtrommet. Kostnadsestimatet gis for full oppgradering med vanlig standard for våtrom.

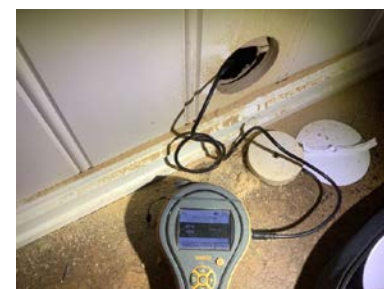
Ved fuktmåling er det ikke registrert måleverdi som indikerer fukt.

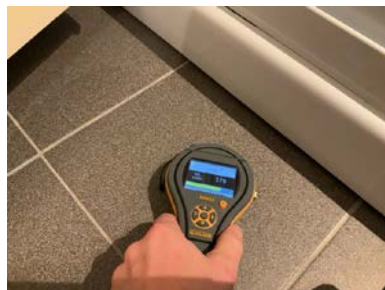
Ved bruk av fuktindikator på utsatte steder registrerte jeg ingen unormale verdier.

- Tilgang til sluk må bedres både for inspeksjon og rengjøring.
- Det er ikke påvist synlig skade på våtrommet som kan kobles til membran/tettesjikt og lekkasjesikring, men det kan ikke verifiseres om våtrommet har fungerende tettesjikt. Ikke fungerende tettesjikt på våtrom kan føre til skjult skade på tilstøtende/innebygde bygningsdeler som kan være vanskelig å avdekke på et tidlig tidspunkt. Dersom det skal kunne verifiseres utførelse av tettesjikt på våtrommet må dokumentasjon i form av bilder/sjekklister/kontrollerklæring for utførelse og samsvar for benyttede materialer framlegges. Dersom dette ikke kan fremskaffes anbefales det å følge med på tilstand til våtrommet og tilstøtende bygningsdeler/rom.

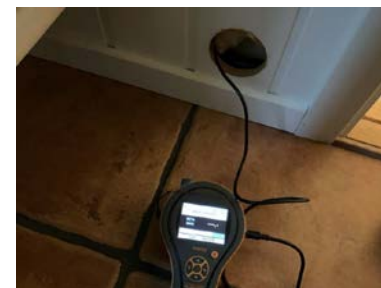
Hulltaking er foretatt i tilstøtende rom ved døra, uten å påvise unormale forhold.

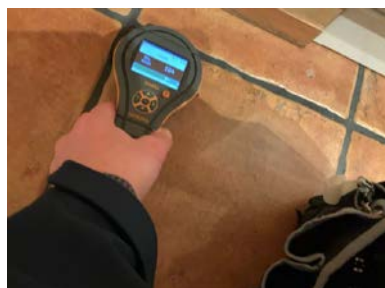
Ved bruk av fuktindikator på utsatte steder registrerte jeg ingen unormale verdier.

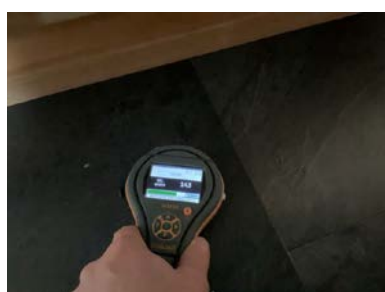
Ved bruk av fuktindikator på utsatte steder registrerte jeg ingen unormale verdier.

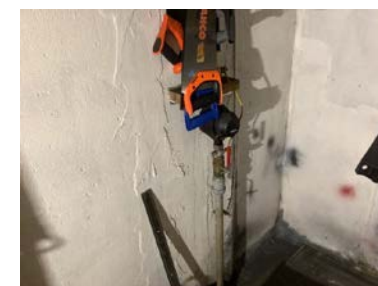
Innvendig hovedstoppekran og vannmåler er plassert i bod i kjeller.

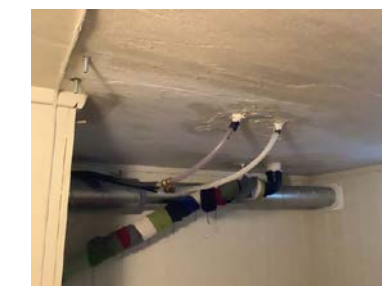
Røropplegg er ikke lagt vannskadesikkert, og er et avvik.

- Det er ikke behov for utbedringstiltak siden anlegget fungerer i dag, men ut ifra alder kan skader plutselig oppstå på eldre anlegg.
- Anlegget må sjekkes av fagperson, som må utføre eventuelle tiltak på anlegget.
- I forbindelse med oppgradering av våtrom vil det være naturlig med utskiftning av rør.

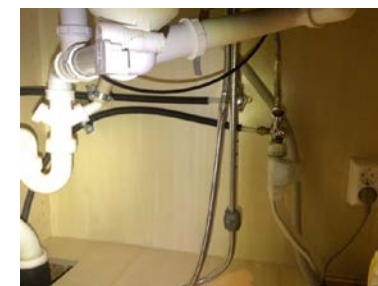
I kjøkkenskap er det ikke tett tilslutning mellom varerør og innerrør for rør i rør system.

Det bør monteres tetting mellom innerrør og ytterrør for rør-i-rør system.

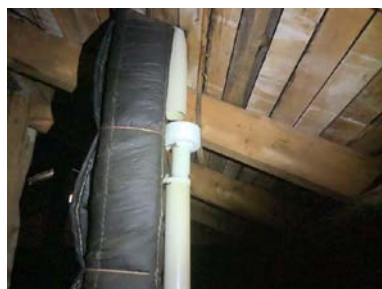
Det er ikke påvist tilfredsstillende lufting av avløpsanlegget. Lufting over tak anbefales etablert.

Lufting over tak anbefales etablert.
