Reinsvollvegen 119, 2833 RAUF OSS

**Velholdt enebolig med godkjent
utleie - sentralt og skjermet -
barnevennlig med gang og
sykkelveg - romslig tomt.**

Salgsobjekt: Enebolig
Eierform: Eiet
Byggeår: 1966
BRA-i/BRA Total: 194/231 m²
Tomtstr.: 1505 m²
Soverom: 4
Gnr./bnr. Gnr. 39, bnr. 90

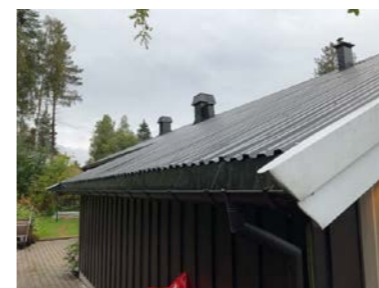
Takvannet ledes ikke vekk fra bygningen.

Når takvann ikke ledes bort fra bygningen påfører dette konstruksjonene (ringmur, grunnmur, drenering og fuktsikring) unødvendig høy fuktbelastning. Anbefaler at man kobler et 3-4m langt overvannsrør til nedløpet. Røret legges oppå terrenget eller graves ned vekk fra grunnmuren/bygningen. Det er ikke krav om utbedring opp til dagens krav for snøfangere, men pga. sikkerhet anbefales dette etablert. Det er imidlertid nødvendig å kontrollere styrken på takkonstruksjonen før snøfangere monteres. Visuell kontroll av beslag og takrenner, samt rens av takrenner og nedløp anbefales utført årlig.

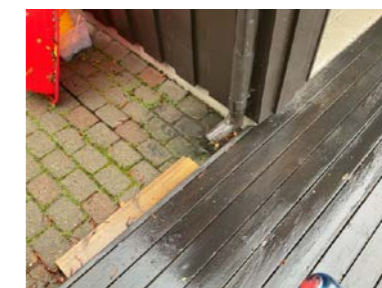
Takvannet ledes ikke vekk fra bygningen. Når takvann ikke ledes bort fra bygningen påfører dette konstruksjonene (ringmur, grunnmur, drenering og fuktsikring) unødvendig høy fuktbelastning.

Det er ikke krav om utbedring opp til dagens krav for snøfangere, men pga. sikkerhet anbefales dette etablert.

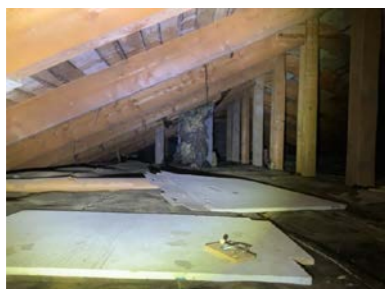
Spor etter skadedyr er registrert, ukjent omfang.

Det er ikke behov for strakstiltak, men jevnlig tilsyn av konstruksjoner anbefales. Det anbefales å føre jevnlig tilsyn med takkonstruksjon, spesielt ved større nedbørmengder og/eller snøsmelting.

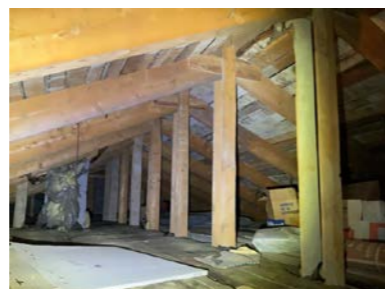
Tilgjengelige deler av konstruksjonen er delvis inispisert fra loftstige og lyst med lommelykt.

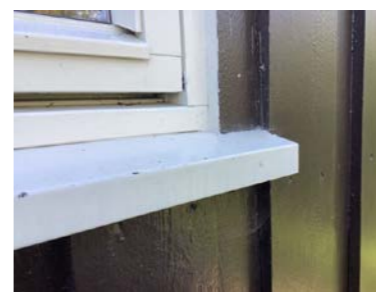
Omramming rundt vinduer er ført ned på beslag, risiko for fuktopptrekk.

Oppgraderinger/utskiftninger bør påregnes. Viktig å følge med på vinduer som ligger helt ned mot terrenget, risiko for vanninntrengning ved snøsmelting og mye nedbør. Tiltak anbefales for omramming rundt vinduer. Forhold krever skjerpet grad av tilsyn og vedlikehold med dagens utførelse.

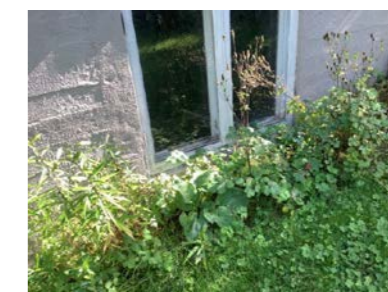
Lav høyde mellom terreng og kjellervinduer.

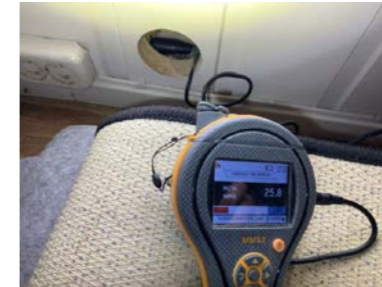
- Det er konstatert høyt fuktnivå og synlig skade i vegg.

Hulltaking og fuktmåling ble foretatt, jeg målte forhøyede verdier i bunnsvill på utforede vegger.

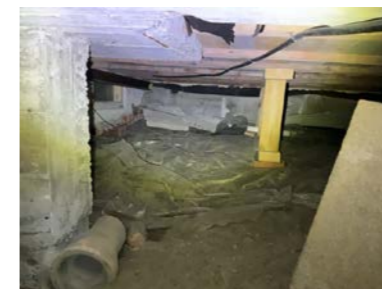
Kryperom fremstod som tørt og luftig på befaringdagen.

Det er ikke registrert avvik som krever strakstiltak, men da dette er en konstruksjon som vurderes som risikokonstruksjon anbefales det jevnlig kontroll av konstruksjonene.

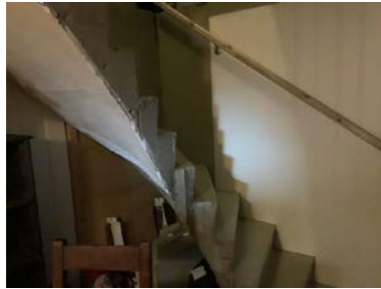
Innendig trapp mangler rekkverk, dette må monteres for å lukke avviket.

- Rekkverk må monteres for å lukke avviket.

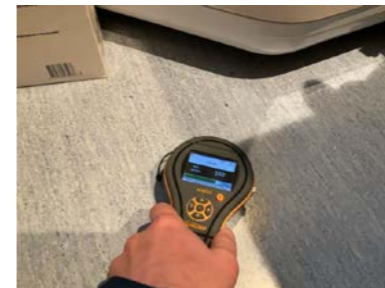
Ved bruk av fuktindikator på utsatte steder registrerte jeg ingen unormale verdier. Våtrommet har utlevd normal levetid, oppussing må påregnes. Enkelt våtrom som ikke tilfredsstillers dagens krav og må brukes deretter. Det er ikke etablert membran/tettesjikt på vegger, vannsøl må derfor unngås. Vindu er plassert i våtsonen, dette anses som en risikokonstruksjon da det kan oppstå lekkasjer i veggkonstruksjonen rundt vinduet. Ventilering vurderes som ikke tilfredsstillende.

Ved bruk av fuktindikator på utsatte steder registrerte jeg ingen unormale verdier.

- Brukstiden til våtrommet vil kunne forlenges ved å fortsatt hindrer vann direkte på overflater. Dette vil likevel bare sikre mot skader i forhold til bruksvann, ved lekkasje fra rør/ installasjoner vil det være fare for skade på tilstøtende konstruksjoner. Det anbefales derfor å gjøre en vurdering av hvordan våtrommet skal brukes videre, og hvilke risiko som er forbundet med videre bruk av våtrommet. Kostnadsestimatet gis for full oppgradering med vanlig standard for våtrom.

Kostnadsestimat: 100 000 - 300 000

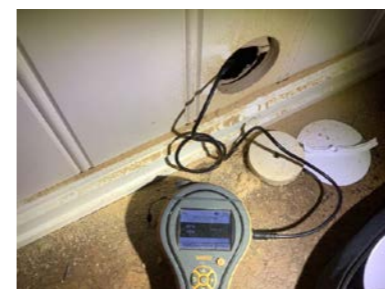
Ved fuktmåling er det ikke registrert måleverdi som indikerer fukt.

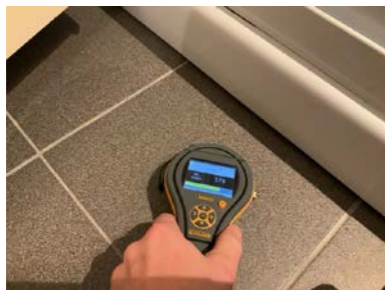
Ved bruk av fuktindikator på utsatte steder registrerte jeg ingen unormale verdier.

- Tilgang til sluk må bedres både for inspeksjon og rengjøring.
- Det er ikke påvist synlig skade på våtrommet som kan kobles til membran/tettesjikt og lekkasjesikring, men det kan ikke verifiseres om våtrommet har fungerende tettesjikt. Ikke fungerende tettesjikt på våtrom kan føre til skjult skade på tilstøtende/innebygde bygningsdeler som kan være vanskelig å avdekke på et tidlig tidspunkt. Dersom det skal kunne verifiseres utførelse av tettesjikt på våtrommet må dokumentasjon i form av bilder/sjekkklister/kontrollerklæring for utførelse og samsvar for benyttede materialer framlegges. Dersom dette ikke kan fremskaffes anbefales det å følge med på tilstand til våtrommet og tilstøtende bygningsdeler/rom.

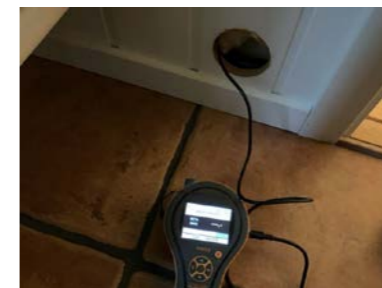
Hulltaking er foretatt i tilstøtende rom ved døra, uten å påvise unormale forhold.

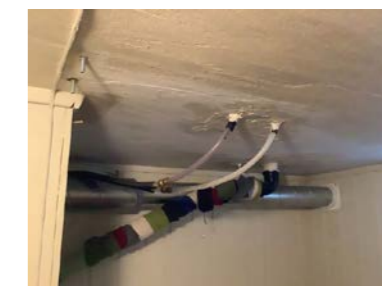
Røropplegg er ikke lagt vannskadesikkert, og er et avvik.

- Det er ikke behov for utbedringstiltak siden anlegget fungerer i dag, men ut ifra alder kan skader plutselig oppstå på eldre anlegg.
- Anlegget må sjekkes av fagperson, som må utføre eventuelle tiltak på anlegget.
- I forbindelse med oppgradering av våtrom vil det være naturlig med utskiftning av rør.

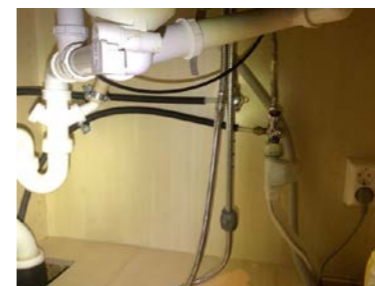
I kjøkkenskap er det ikke tett tilslutning mellom varerør og innerrør for rør i rør system.

Det bør monteres tetting mellom innerrør og ytterrør for rør-i-rør system.

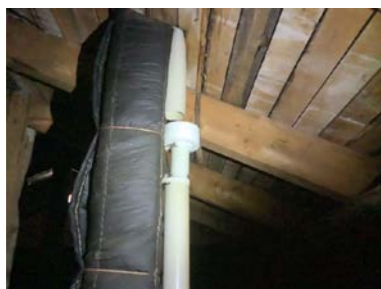
Det er ikke påvist tilfredsstillende lufting av avløpsanlegget. Lufting over tak anbefales etablert.

Lufting over tak anbefales etablert.
