Reinsvollvegen 119, 2833 RAUFOSS

**Velholdt enebolig med godkjent  
utleie - sentralt og skjermet -  
barnevennlig med gang og  
sykkelveg - romslig tomt.**

# Tilstandsrapport

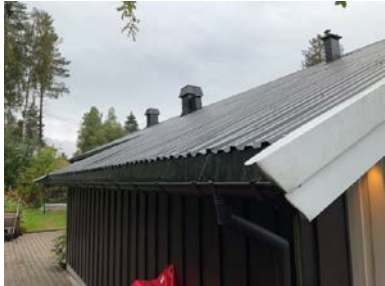
Takvannet ledes ikke vekk fra bygningen.

Når takvann ikke ledes bort fra bygningen påfører dette konstruksjonene (ringmur, grunnmur, drenering og fuktsikring) unødvendig høy fuktbelastning. Anbefaler at man kobler et 3-4m langt overvannsrør til nedløpet. Røret legges oppå terrenget eller graves ned vekk fra grunnmuren/bygningen. Det er ikke krav om utbedring opp til dagens krav for snøfangere, men pga. sikkerhet anbefales dette etablert. Det er imidlertid nødvendig å kontrollere styrken på takkonstruksjonen før snøfangere monteres. Visuell kontroll av beslag og takrenner, samt rens av takrenner og nedløp anbefales utført årlig.

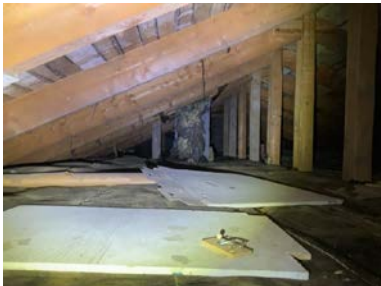
Spor etter skadedyr er registrert, ukjent omfang.

Det er ikke behov for strakstiltak, men jevnlig tilsyn av konstruksjoner anbefales. Det anbefales å føre jevnlig tilsyn med takkonstruksjon, spesielt ved større nedbørmengder og/eller snøsmelting.

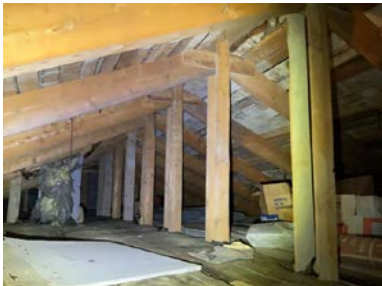
Tilgjengelige deler av konstruksjonen er delvis inispisert fra loftstige og lyst med lommelykt.

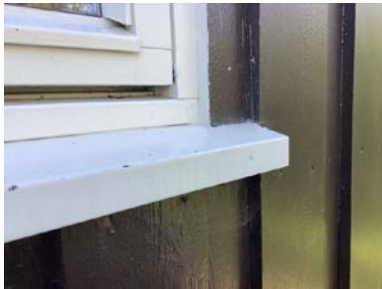
Omramming rundt vinduer er ført ned på beslag, risiko for fuktopptrekk.

Oppgraderinger/utskiftninger bør påregnes. Viktig å følge med på vinduer som ligger helt ned mot terrenget, risiko for vanninntrenging ved snøsmelting og mye nedbør. Tiltak anbefales for omramming rundt vinduer. Forhold krever skjerpet grad av tilsyn og vedlikehold med dagens utførelse.

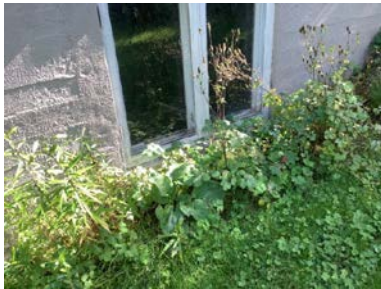
Lav høyde mellom terreng og kjellervinduer.

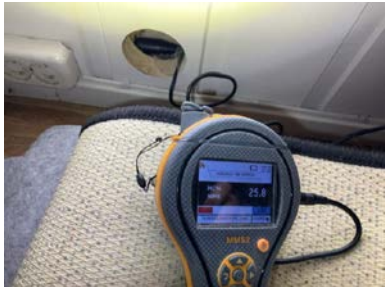
PUNKTER MED TILSTANDSGRAD 3 – STORE OG ALVORLIGE TILTAK:  
Innvendig > Rom Under Terreng:  
Vurdering av avvik:  
• Det er konstatert høyt fuktnivå og synlig skade i vegg.  
Innvendig utforede vegger og oppforede gulv under terreng er å betrakte som risikokonstruksjoner, det vil si konstruksjoner som erfaring viser at har høy skadefrekvens. Eksakt tilstand er ikke kontrollerbart uten bygningsmessige inngrep. Hulltaking og fuktmåling ble foretatt, jeg målte forhøyede verdier i bunnsvill på utforede vegger. Målingene som er gjort er å betrakte som stikkprøver og sier bare noe om tilstanden i nærheten til området der målingen er utført. Plast i yttervegger mot terreng, dette er ikke i henhold til dagens anbefaling pga. stor risiko for skader.

Hulltaking og fuktmåling ble foretatt, jeg målte forhøyede verdier i bunnsvill på utforede vegger.

Konsekvens/tiltak  
• Konstruksjonene må sikres mot råte, sopp og skadedyr.  
Konstruksjonen må sikres så det ikke oppstår fuktpåkjenning. Da drenering ikke er oppgradert siden byggeåret er det viktig å følge med på konstruksjonene. Plast bør ikke benyttes i påforede vegger på innsiden av grunnmur pga. at den hindrer uttørking av konstruksjonene hvis den blir fuktutsatt. Ved renovering av underetasje/kjeller bør plast fjernes.  
Estimat for kostnad er kun vurdert ut fra at ytterligere undersøkelser må foretas- det kan ikke utelukkes at man må påregneKonstruksjonen må sikres så det ikke oppstår fuktpåkjenning.

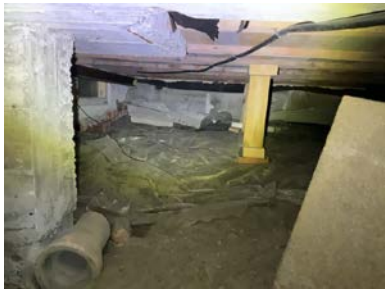
Kryperom fremstod som tørt og luftig på befaringsdagen.

Det er ikke registrert avvik som krever strakstiltak, men da dette er en konstruksjon som vurderes som risikokonstruksjon anbefales det jevnlig kontroll av konstruksjonene.

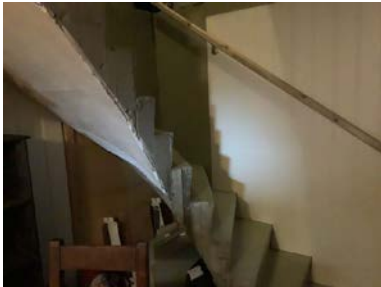
Innvendig > Innvendige trapper:  
Vurdering av avvik:  
• Det er ikke montert rekkverk.

Innvendig trapp mangler rekkverk, dette må monteres for å lukke avviket.

Konsekvens/tiltak:  
• Rekkverk må monteres for å lukke avviket.

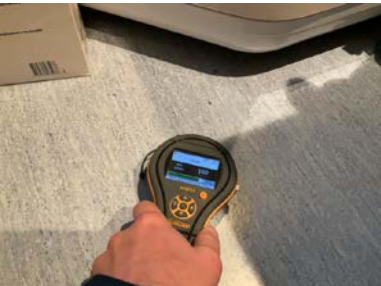
Ved bruk av fuktindikator på utsatte steder registrerte jeg ingen unormale verdier.

- Brukstiden til våtrommet vil kunne forlenges ved å fortsatt hindrer vann direkte på overflater. Dette vil likevel bare sikre mot skader i forhold til bruksvann, ved lekkasje fra rør/ installasjoner vil det være fare for skade på tilstøtende konstruksjoner. Det anbefales derfor å gjøre en vurdering av hvordan våtrommet skal brukes videre, og hvilke risiko som er forbundet med videre bruk av våtrommet. Kostnadsestimatet gis for full oppgradering med vanlig standard for våtrom.

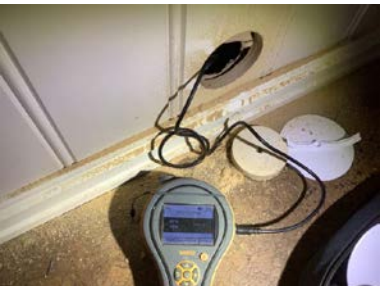
Hulltaking for fuktmåling i tilstøtende konstruksjon er foretatt, hull tatt i på soverom bak dusjkabinettet. Ved fuktmåling er det ikke registrert måleverdi som indikerer fukt. Målingene som er gjort er å betrakte som stikkprøver og sier bare noe om tilstanden i nærheten til området der målingen er utført.

Ved fuktmåling er det ikke registrert måleverdi som indikerer fukt.

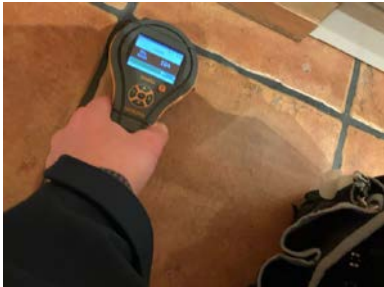
Ved bruk av fuktindikator på utsatte steder registrerte jeg ingen unormale verdier.

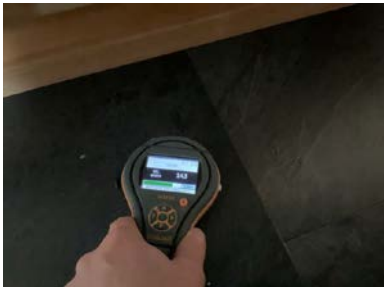
Ved bruk av fuktindikator på utsatte steder registrerte jeg ingen unormale verdier.

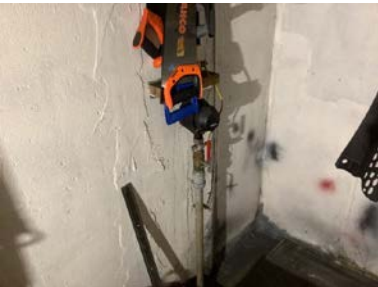
Innvendig hovedstoppekran og vannmåler er plassert i bod i kjeller.

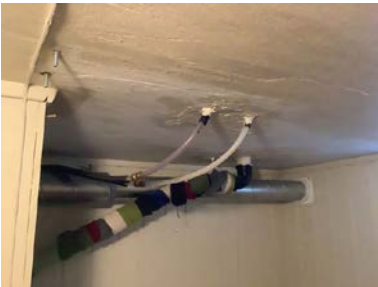
Røropplegg er ikke lagt vannskadesikkert, og er et avvik.

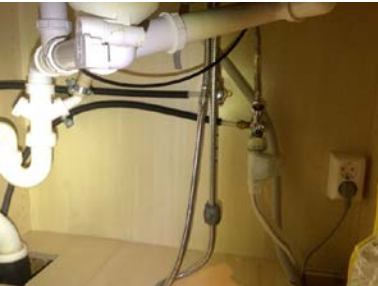
I kjøkkenskap er det ikke tett tilslutning mellom varerør og innerrør for rør i rør system.

Det bør monteres tetting mellom innerrør og ytterrør for rør-i-rør system.

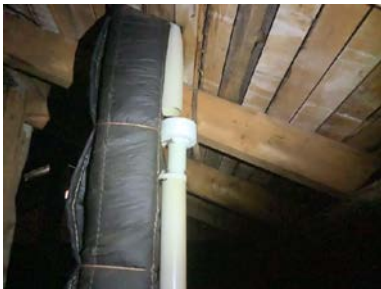
Det er ikke påvist tilfredsstillende lufting av avløpsanlegget. Lufting over tak anbefales etablert.

Lufting over tak anbefales etablert.
