Leilighet  
Torget 13  
2080 Eidsvoll

#### Boligens tekniske tilstand:

## 1. Våtrom

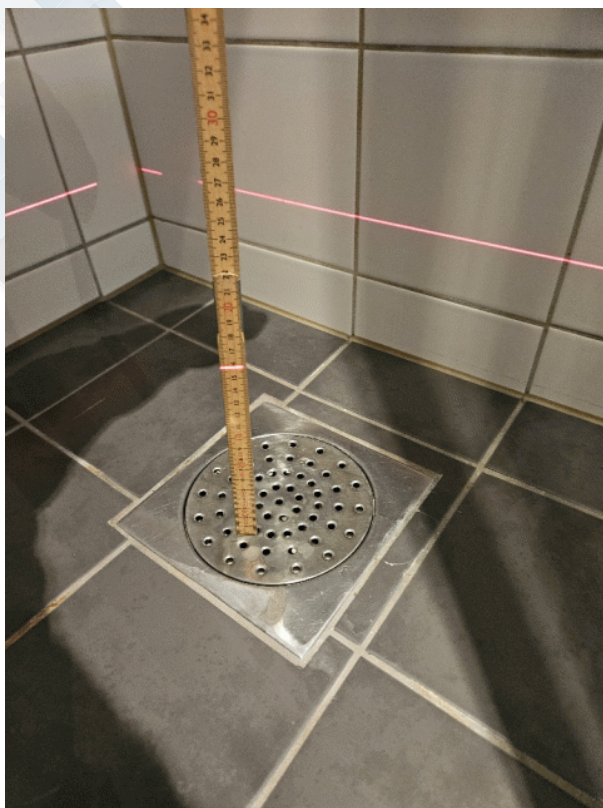
Flisegulv fremstår i grei stand, men har noen merker på fliser i dusjsonen og har passert mer enn halvparten av sin forventet levetid derfor satt tilstandgrad TG2.

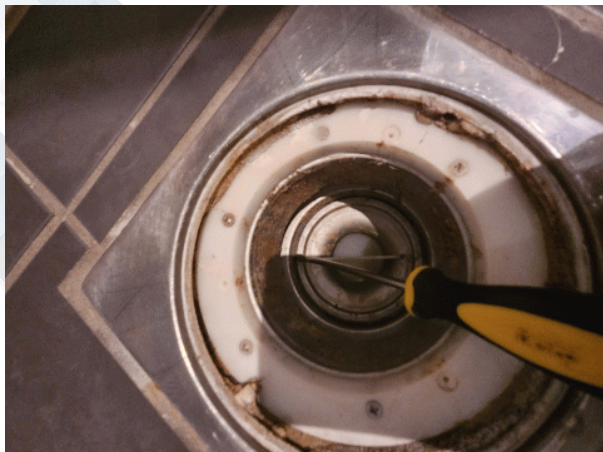
Ingen synlig mansjett under klemring i sluk TG2, det kan være at det ligger en underliggende banemembran. Ytterligere undersøkelser må gjøres.

Membranen har passert mer enn halvparten av sin forventet levetid. TG2

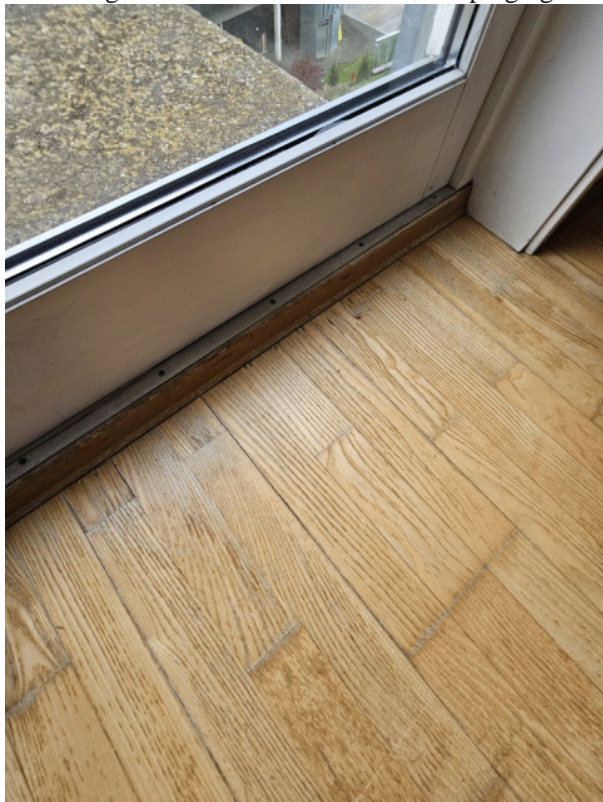
Vegger og tak/himlinger fremstår i grei stand med noe små skjolder på vegg og tak/himlinger, noe små setningsprekker på vegg mot balkong. Det er sprukket opp i gipsvegg over gasspeisen og noen hjørner. Det er også merker etter gamle bilder og veggfester. TG2

Parkettgulv fremstår med alder og bruksslitasje, fukt skjolder ved balkongdør, tørrsprekker og riper i overflaten. TG2

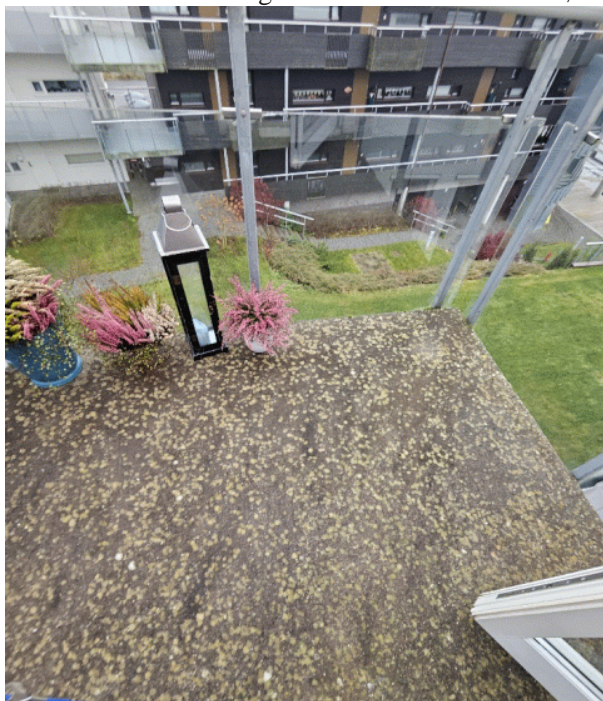
Det er påvist skader, slik som avskalling, deformasjoner, riss, sprekker, råteskader og/eller rust på overflater, se under.

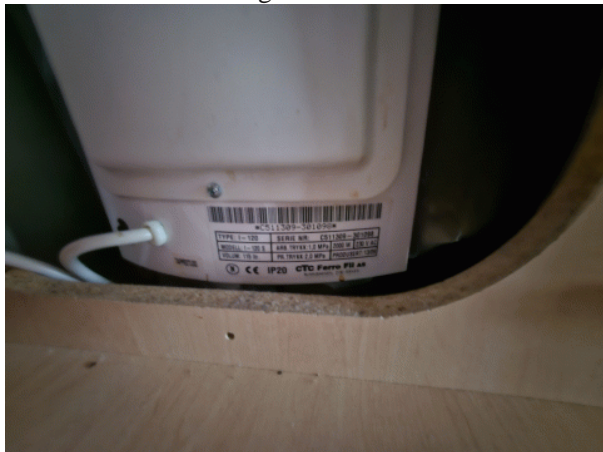
Varmtvannsbereder har passert mer enn halvparten av sin forvent levetid, derfor satt tilstandgrad TG2.

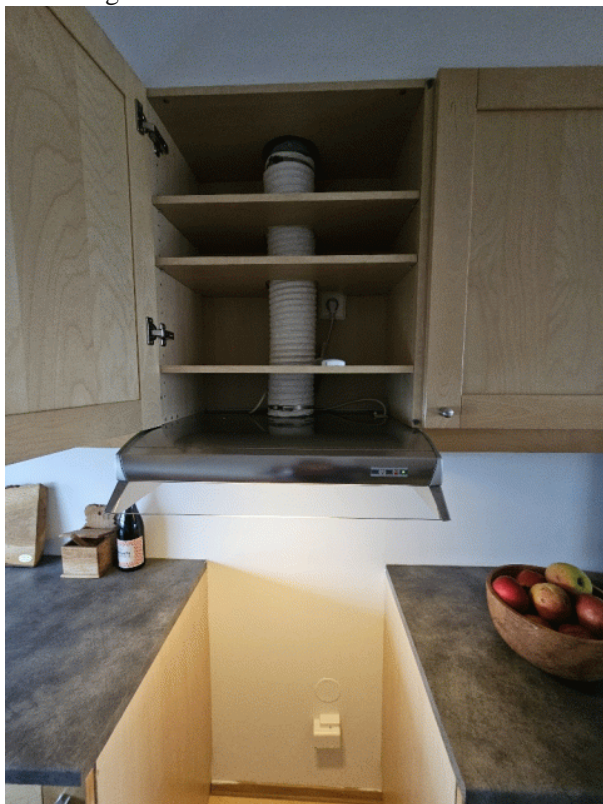
**TG 2** 6.3 Ventilasjon

For å sikre godt innemiljø er det viktig med utskifting av luft med ett godt fungerende ventilasjonsanlegg. Det anbefales periodisk ettersyn med utskifting av eventuelle filter og rengjøring av byggets kanalsystem og ventilasjonsanlegg.
