# Tilstandsrapport

Rekkehus

Møllerveien 56, 8610 MO I RANA

Befaringsdato: 07.10.2025

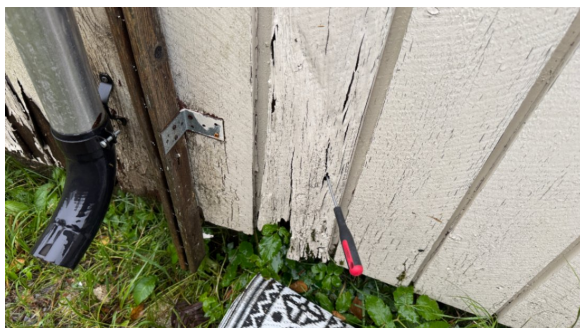
- Det er ingen eller liten lufting i nedre kant av kledning mot grunnmur.
- Det er påvist spredte råteskader i bordkledningen.

Det er påvist spredte råteskader i bordkledningen.

- Råteskadet trekledning må skiftes ut.

Det bør utføres lokal utbedring av råteskadet og værslitt bordkledning, samt etableres tilstrekkelig lufting i nedre kant mot grunnmur.

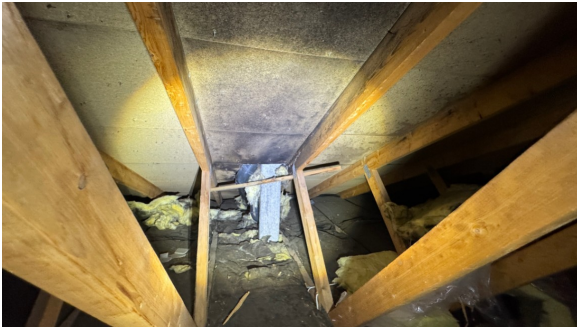
Det er påvist fuktskjolder og noe svertesopp i taktro. Det er usikkerhet om fuktmerker kommer av en tidligere lekkasje eller fra varm fuktig luft som lekker fra boligrom og opp på kaldloftet.

Fuktmerker/svertesopp i taktro.

Nærmere undersøkelser anbefales. Utskifting av taktro kan vurderes i forbindelse med utskifting av taktekke.

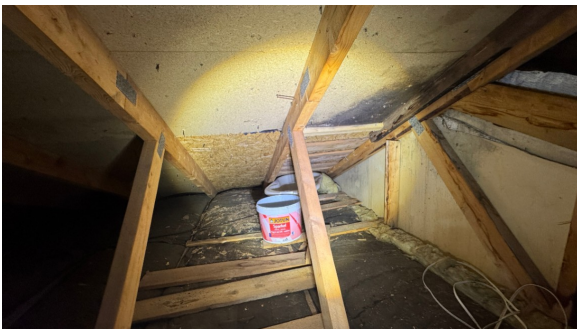
Deler av taktroen er skiftet i forbindelse med utbedring av en tidligere lekkasje.

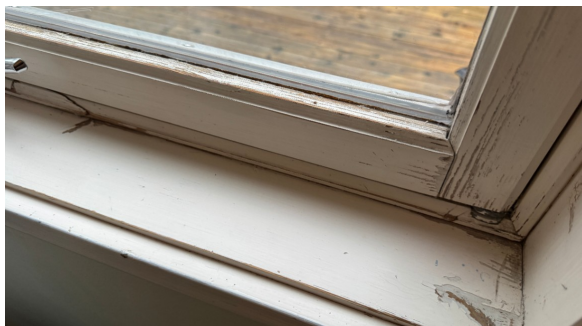
Det er påvist tegn på innvendig kondensering av enkelte vindusglass.

Utskifting av eldre vinduer bør påregnes.

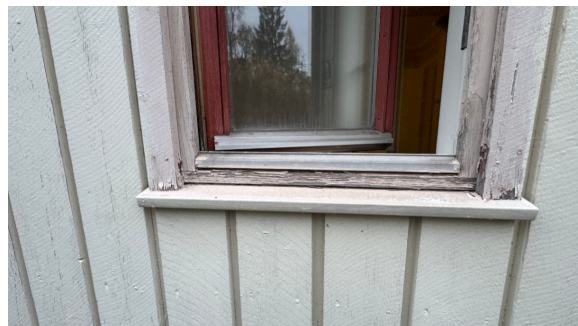
Enkelte vinduer er noe utvendig værslitt.

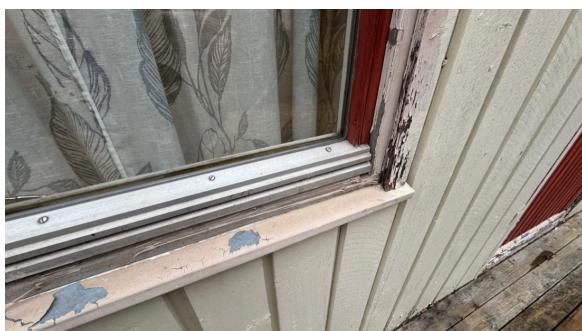
Enkelte vinduer er noe utvendig værslitt.

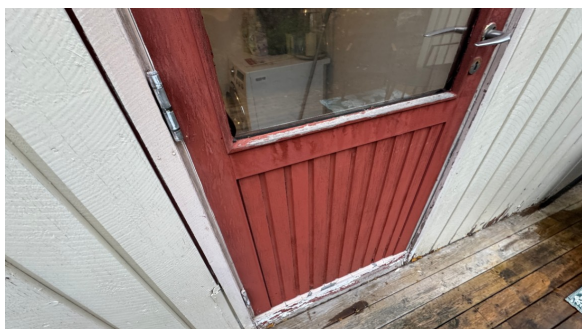
Terrassedør er utvendig værslitt.

Utskifting av balkongdører bør påregnes for å bedre isolasjonsevnen og forhindre ytterligere slitasje.

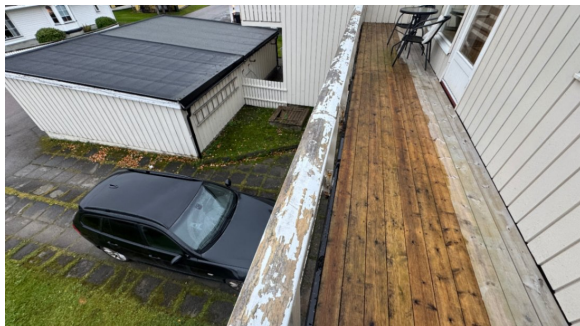
Værslitt rekkverk.

Rekkverket bør utbedres eller skiftes ut for å oppnå tilstrekkelig høyde og sikre at åpninger tilfredsstiller gjeldende forskriftskrav.

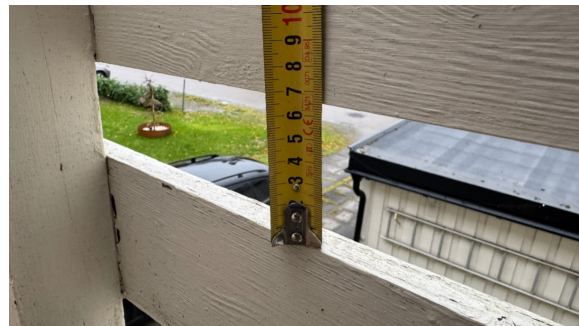
Åpninger i rekkverk er ikke i henhold til krav i dagens forskrifter.

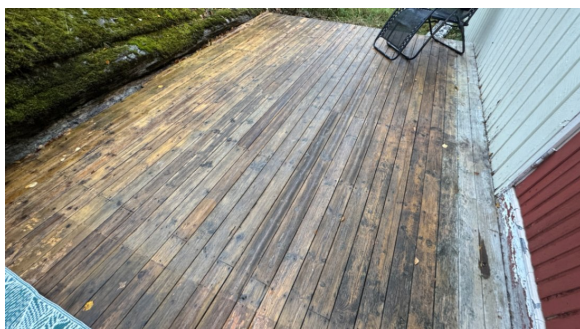
Terrassedekke er noe værslitt.

Overflatebehandling av terrassedekke bør påregnes.

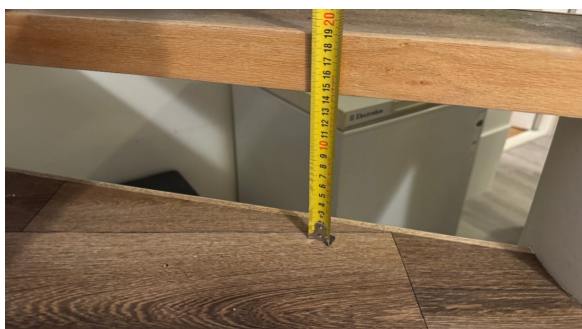
Åpninger mellom trinn i innvendig trapp er større enn dagens forskriftskrav.

- Det er ikke krav om utbedring av åpninger opp til dagens krav.
- Håndløper må monteres på vegg for å tilfredsstille krav på byggetidspunktet.
- Det er ikke krav om utbedring av rekkverkshøyder opp til dagens krav.

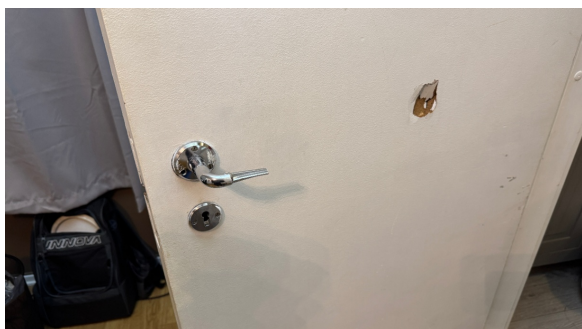
Døren har skade og knekt dørvrider.

Utskifting av enkelte dører bør påregnes.

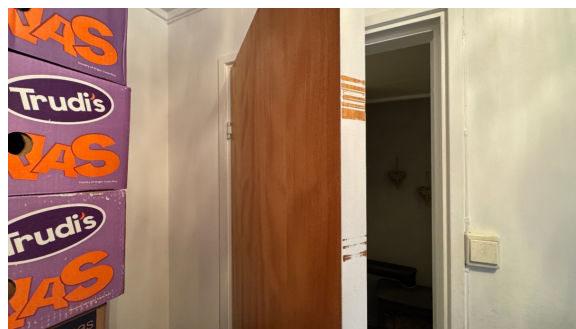
Døren har slitasje.

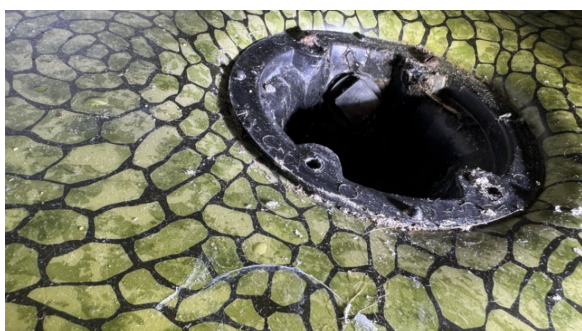
Sluken mangler en skrue på klemringen.

- Våtrommet må totalrenoveres. Alle forhold med tettesjikt, våtsone, sluk m.m. må dokumenteres.

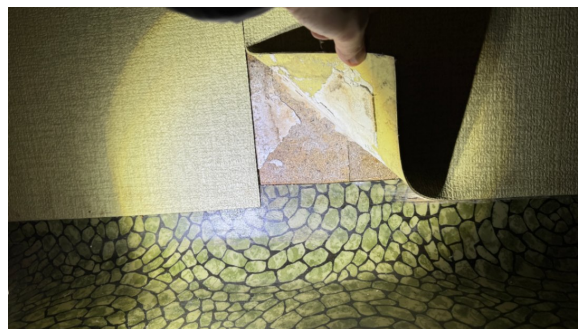
Skade på tapet.

- Våtrommet må totalrenoveres. Alle forhold med tettesjikt, våtsone, sluk m.m. må dokumenteres.

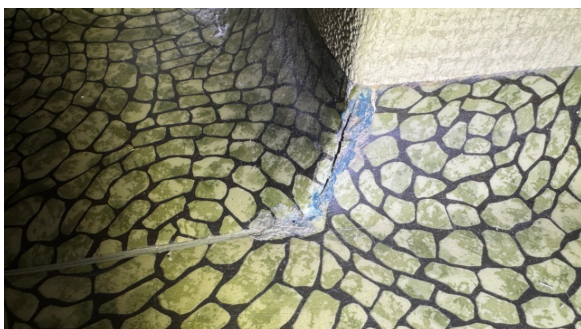
Utettheter i gulvbelegg.

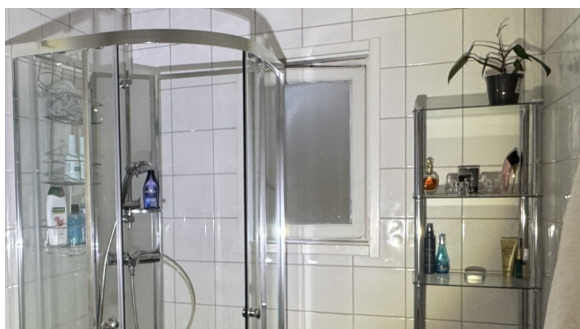
- Det er vindu/dør med ikke fuktbestandige materialer i våtsonen (ved vask, dusj, badekar, osv.), løsningen eller byggematerialet er uegnet.

Vindu plassert i våtsone.

Ved plassering av vinduer i våtsone må veggmembranen legges inn i vindussmyget, og overgangen mellom membran og karm/utføring tettes med fugemasse.

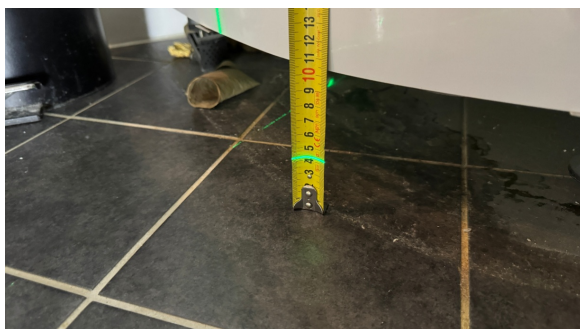
- Det er påvist avvik i fallforhold til sluk i forhold til krav i forskrift på byggetidspunktet.

- Til tross for avviket i fall/høydeforskjell til sluk, vil gulvet fortsatt kunne lede vann mot sluket, men med redusert effektivitet. Dette kan potensielt øke risikoen for vannansamling i enkelte områder av badet.

Kontroll av fallforhold.

For å få tilstandsgrad 0 eller 1 må gulvet bygges om for å få riktig fall mot sluk. Dette vil imidlertid sjelden være økonomisk rasjonelt som et enkeltstående tiltak. Ved en eventuell renovering bør man påse at badet bygges med riktig/tilfredsstillende fall mot sluk.

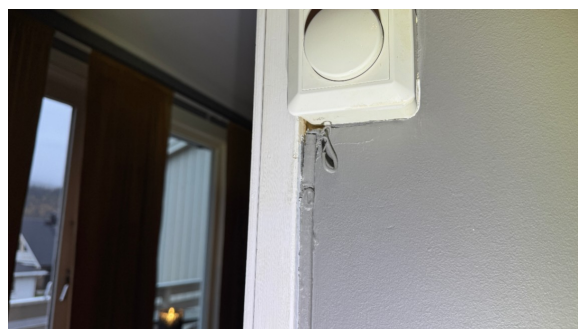
El-kabel er frakoblet.

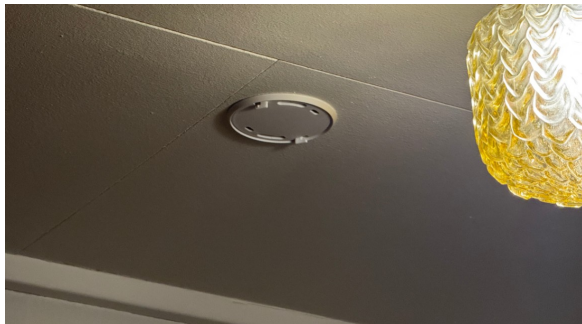
Røykvarsler var ikke montert ved befaring.
