Møllerveien 56, 8610 MO | RANA

**Innholdsrik enebolig i rekke med  
garasjeplass, beliggende i  
attraktiv og barnevennlig gate**

# Tilstandsrapport

Befaringsdato: 07.10.2025

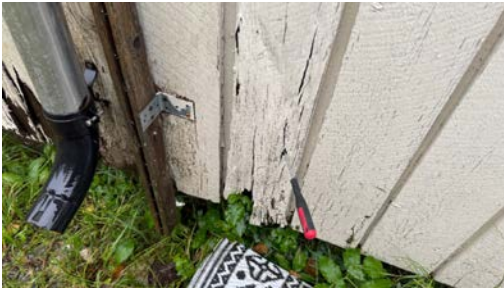
- Det er ingen eller liten lufting i nedre kant av kledning mot grunnmur.
- Det er påvist spredte råteskader i bordkledningen.

- Råteskadet trekledning må skiftes ut.

Det bør utføres lokal utbedring av råteskadet og værslitt bordkledning, samt etableres tilstrekkelig lufting i nedre kant mot grunnmur.

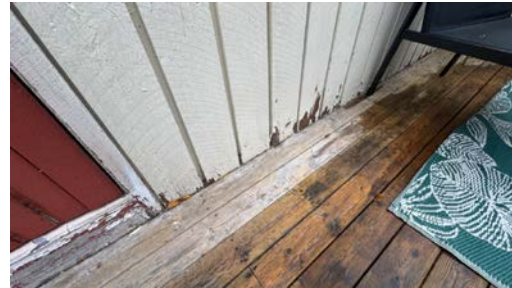
Det er påvist spredte råteskader i bordkledningen.

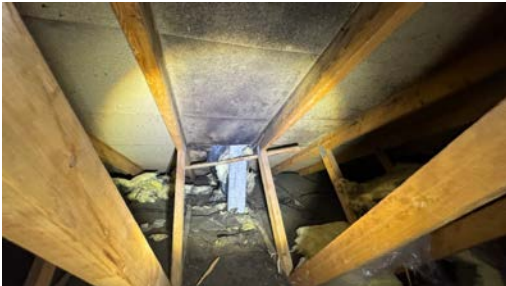
Det er påvist fuktskjolder og noe svertesopp i taktro. Det er usikkerhet om fuktmerker kommer av en tidligere lekkasje eller fra varm fuktig luft som lekker fra boligrom og opp på kaldloftet.

Nærmere undersøkelser anbefales. Utskifting av taktro kan vurderes i forbindelse med utskifting av taktekke.

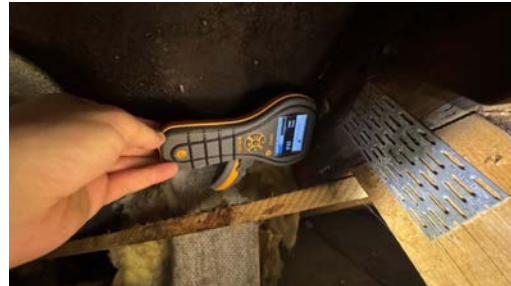
Fuktmerker/svertesopp i taktro.

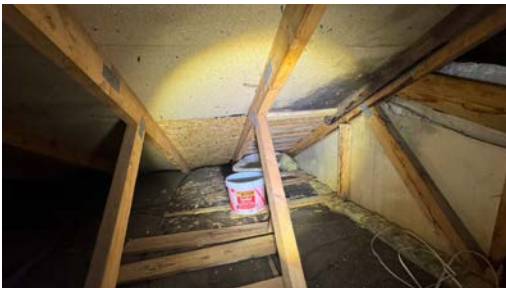
Ingen forhøyede fuktverdier ble registrert ved befarings.

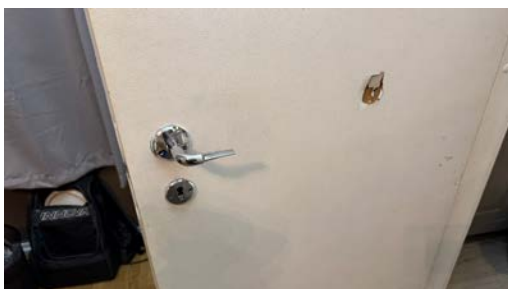
Døren har skade og knekt dørvrider.

Utskifting av enkelte dører bør påregnes.

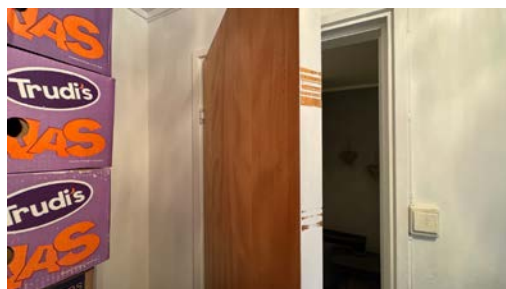
Døren har slitasje.

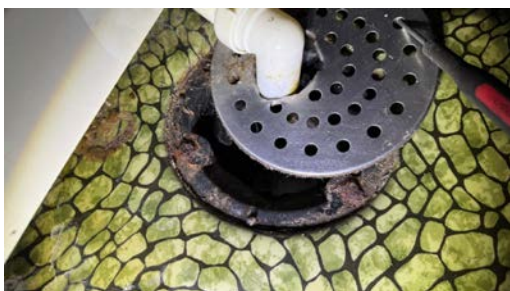
Kontroll av sluk.

- Våtrommet må totalrenoveres. Alle forhold med tettesjikt, våtsone, sluk m.m. må dokumenteres.

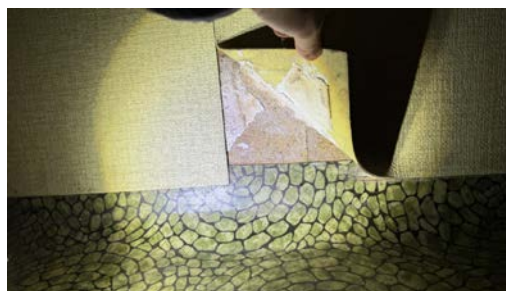
Skade på tapet.

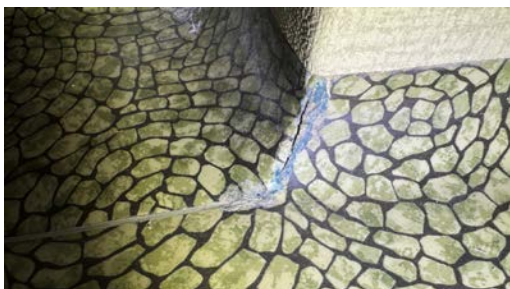
Utettheter i gulvbelegg.

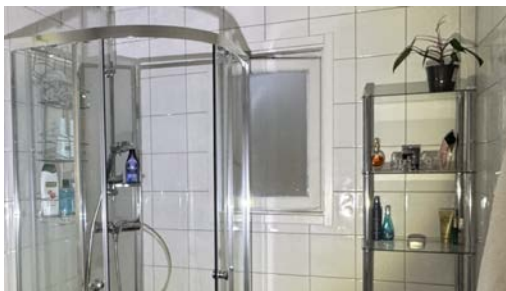
- Det er vindu/dør med ikke fuktbestandige materialer i våtsonen (ved vask, dusj, badekar, osv.), løsningen eller byggematerialet er uegnet.

Vindu plassert i våtsone.

Ved plassering av vinduer i våtsone må veggmembranen legges inn i vindussmyget, og overgangen mellom membran og karm/utføring tettes med fugemasse.

Så lenge det benyttes dusjkabinett, reduseres risikoen for fuktskader.

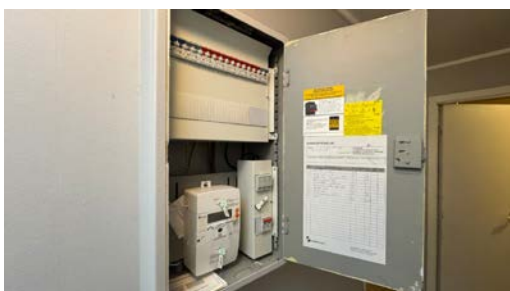
Kontroll av el-skap og kursfortegnelse.
