Tilstandsrapport

Hagavegen 86, 1929 AULI

Befaringsdato: 10.03.2025

Oppdragsnr.: 19291-2068

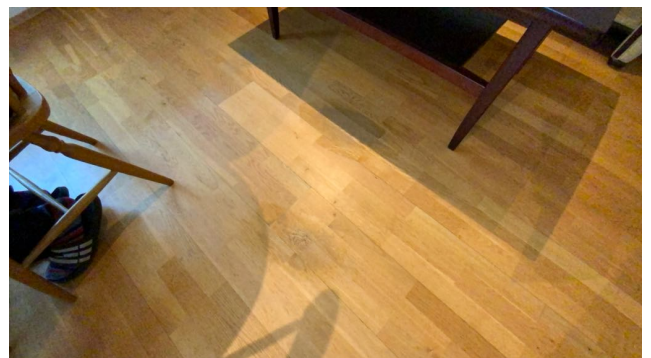
Synlige flekker på parkett.

- Overflater må utbedres eller skiftes.

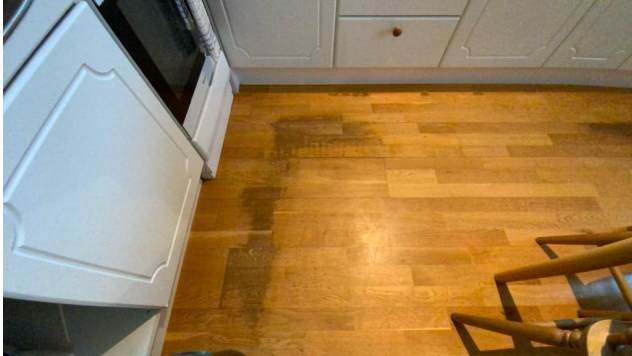
Synlige flekker på parkett.

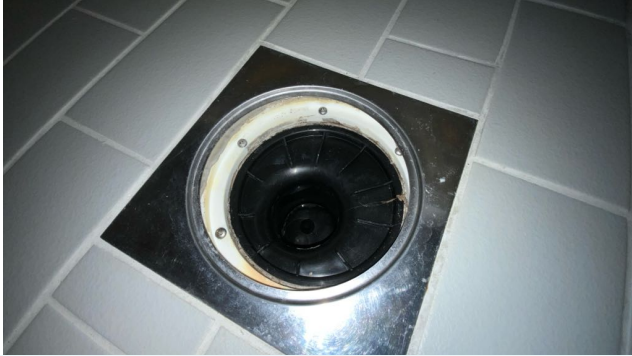
1. ETASJE > BAD

! TG 2 Sanitærutstyr og innredning

- Det er påvist skader på innredning.

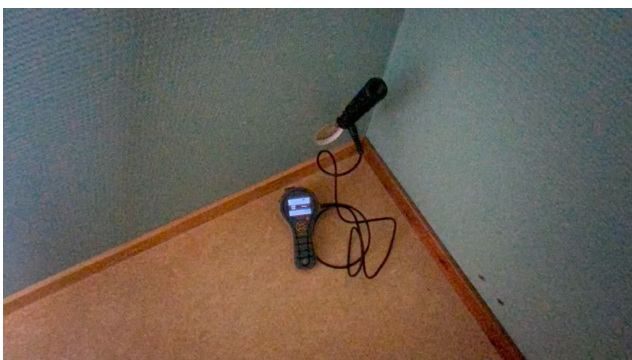
Hulltaking er foretatt uten å påvise unormale forhold. Hulltaking er foretatt ved/i Soverom.

Utført hulltaking.

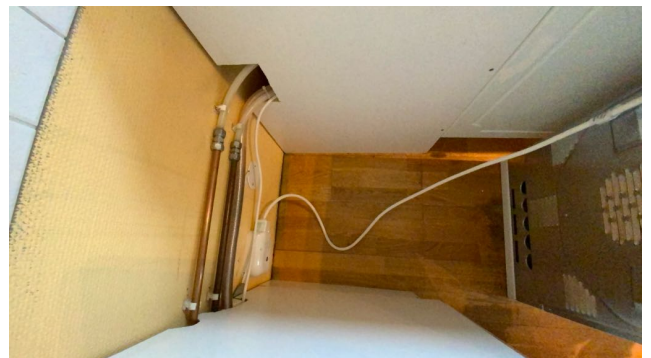
Kontroll bak ovn. Ingen tegn til fuktskader på befaringsdagen.

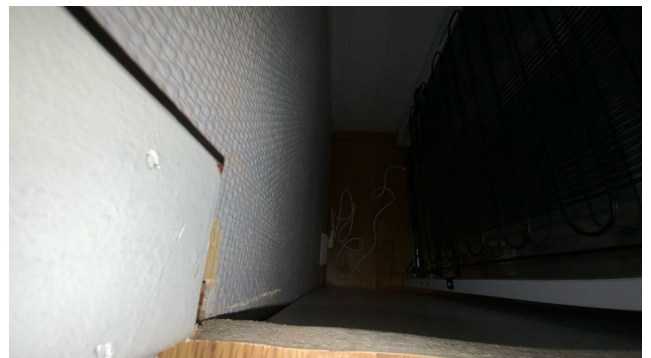
Kontroll bak kjøleskap. Ingen tegn til fuktskader på befaringsdagen.

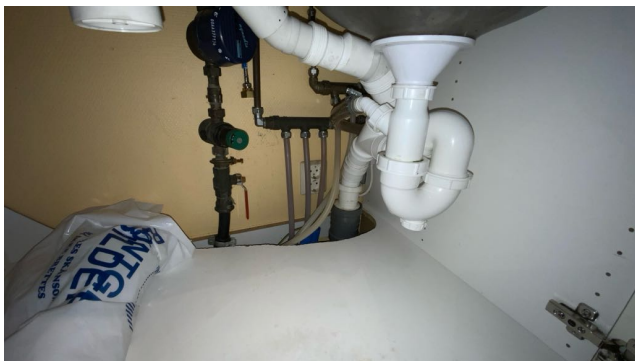
Besiktigelse av røropplegg.

- I forbindelse med oppgradering av våtrom vil det være naturlig med utskifting av rør.
- Det er ikke behov for utbedringstiltak siden anlegget fungerer i dag, men ut ifra alder kan skader plutselig oppstå på eldre anlegg.

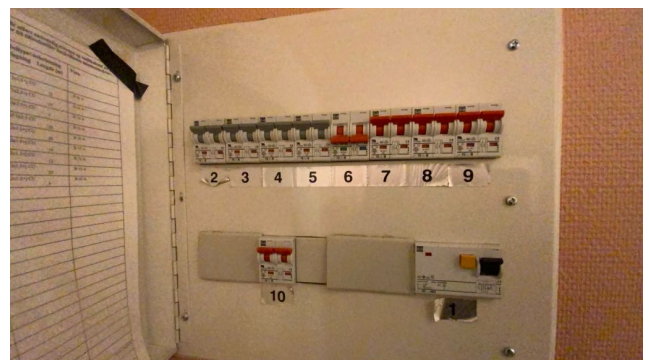
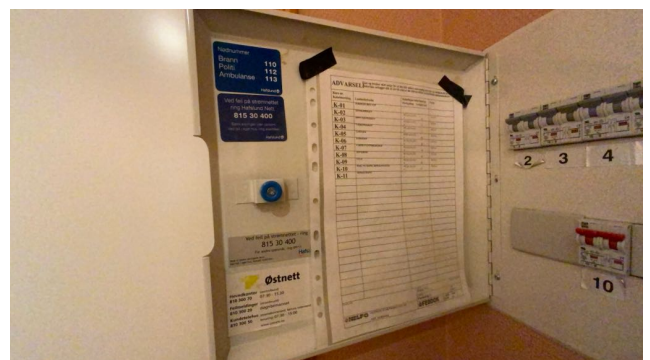
Det er påvist avvik i den elektriske tilkoblingen av varmtvannstanken.

Ja Da det ikke foreligger samsvarserklæring samt svar på kontrollspørsmål og alder over 20 år oppfordres det til å utføre en el-kontroll på boligen for faktisk tilstand. Utbedringer av evt. underliggende avvik og mangler tilfaller ny eier.
