**Leilegheit**  
**Regimentsvegen 130A**  
**5705 Voss**

#### Boligens tekniske tilstand:

Dato: 02/09/2024

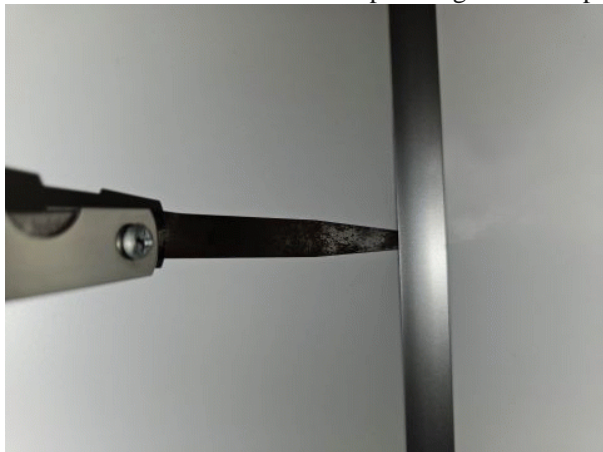
I hjørne på baderomsplater er det nytta aluminiumsprofil. Aluminiumsprofil skal ha tilstrekkelig med silikon før montering.

Ved kontroll er det registrert mangefull silikonfug bak aluminiumsprofil.

Konsekvens av dette er vatn som trenger inn bak aluminiumsprofil. Konsekvens av dette kan vera fuktskader på baksida av plater eller konstruksjonen bak platene.

**Merknader:** Bilete syner kontroll av silikonfuge bak aluminiumsprofil.

Om montering/silikonering av hjørneprofil er utført ihht. monteringsveiledning, skal det ikkje vera mogleg å få inn ventilbladet mellom aluminiumsprofil og baderomsplate.

TG2 grunna mangelfull silikonfuge bak aluminiumsprofil i hjørne.

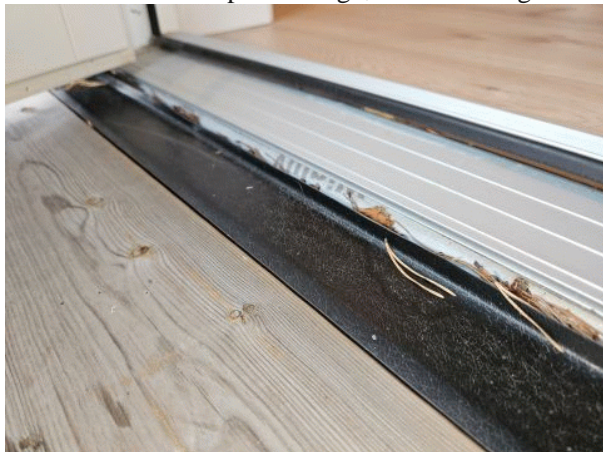
Oppkant mot vegg og dør vurderes ikke som tilstrekkelig.

Oppkant med beslag mot vegg.  
Beslag ved balkongdør er ikkje utført tilstrekkelig.  
Det er registrert oppkant på beslag, men beslag er ikkje ført inn i foringspor på balkongdør.

**Merknader:** Bilete syner beslag som ikkje er ført inn i spor for beslag.  
Aluminiumsterskel på balkongdør er tilrettelagt med spor for beslag.

kosekvens er unødvendig fukt som kan trenge inni underkant av balkongdør.
