Tilstandsrapport

Nyvegen 9 B, 2040 KLØFTA

Befaringsdato: 28.02.2025

Oppdragsnr.: 13416-1899

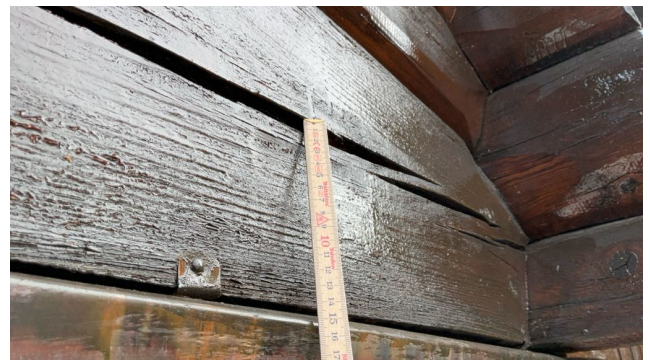
Det ble stedvis registrert sprekkdannelser på mellom 10mm til 15mm.

Sprekkekannelse på over 10mm.

Holdes under oppsyn, kan kreve vedlikehold.

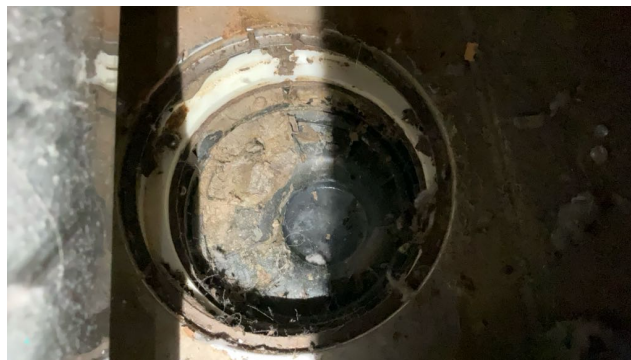
- Det er påvist at høydeforskjell fra topp slukrist til gulv/synlig topp membran ved dørterskel er mindre enn 25 mm.
- Det er påvist at noen fliser har bom (hulrom under).
- Det er påvist avvik i fallforhold til sluk i forhold til krav i forskrift på byggetidspunktet.

Plastsluk i gulv.

- Overvåk tilstanden jevnlig. For å få tilstandsgrad 0 eller 1 må tettesjiktet skiftes ut, men tidspunktet for når dette er nødvendig er vanskelig å si noe om.

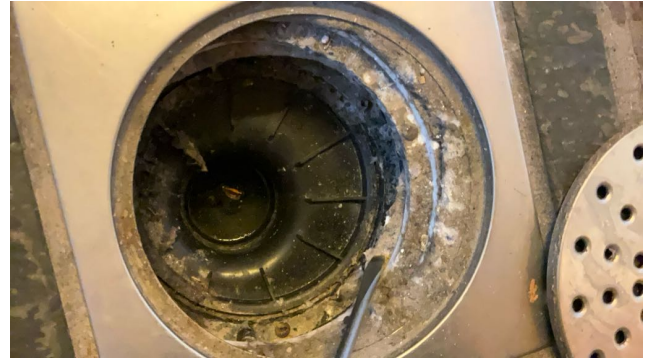
- Det er påvist at høydeforskjell fra topp slukrist til gulv/synlig topp membran ved dørterskel er mindre enn 25 mm.
- Det er påvist avvik i fallforhold til sluk i forhold til krav i forskrift på byggetidspunktet.

Plastsluk i gulv.

- Overvåk tilstanden jevnlig. For å få tilstandsgrad 0 eller 1 må tettesjiktet skiftes ut, men tidspunktet for når dette er nødvendig er vanskelig å si noe om.

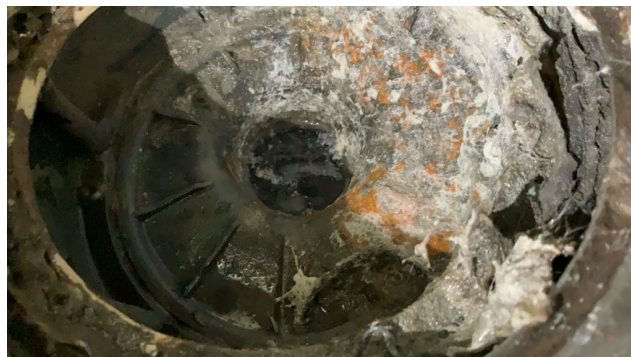
- Det er påvist at noen fliser har bom (hulrom under).
- Det er påvist avvik i fallforhold til sluk i forhold til krav i forskrift på byggetidspunktet.

Plastsluk i gulv.

- Overvåk tilstanden jevnlig. For å få tilstandsgrad 0 eller 1 må tettesjiktet skiftes ut, men tidspunktet for når dette er nødvendig er vanskelig å si noe om.

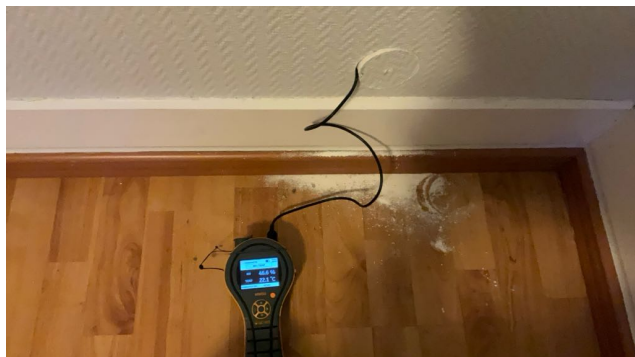
Det er foretatt hulltaking og utført fuktmåling med egnet instrument (Protimeter MMS), i tilstøtende rom til våtsone. Det ble ikke registrert forhøyede verdier eller andre avvik. Målingene viser følgende: RH 46,7 %, temperatur 22,1 grader C og duggpunkt 10,1 grader C.

Det ble ikke målt for høye fuktverdier på befaringdagen.

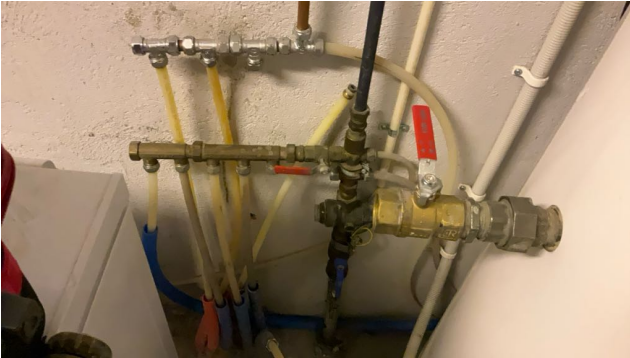
Vannfordeler stammer.

Rørstammer bør være klamret fast i et sprutsikkert skap med etablert drenering/avrenning fra bunnkar til rom med sluk.

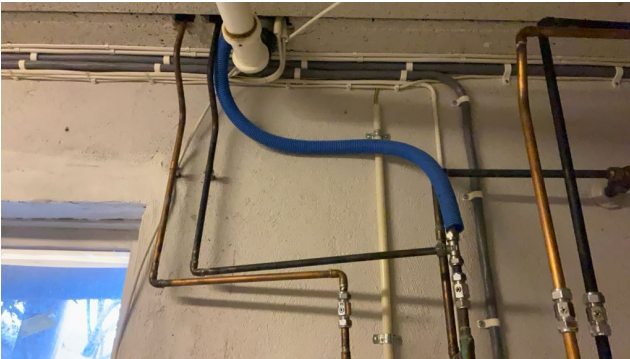
Synlige kobberør.

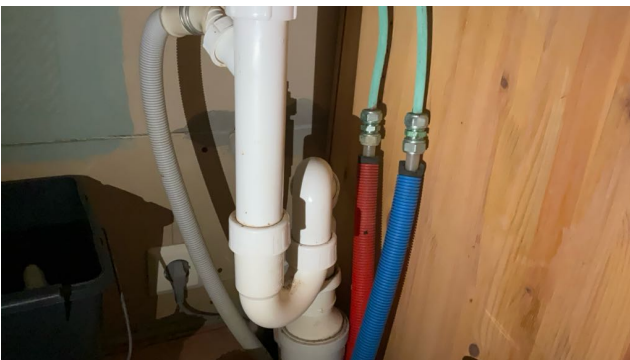
Synlige rør under kjøkkenbenken.

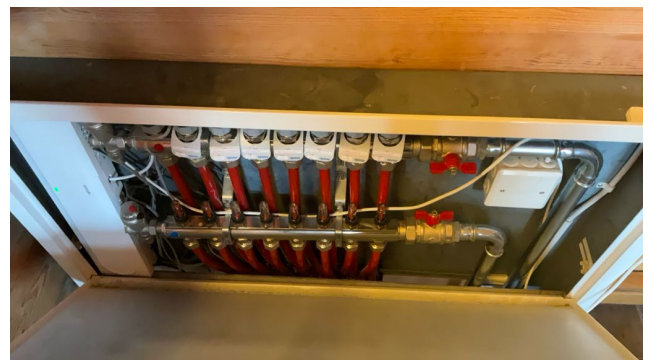
Vannfordelerskap.

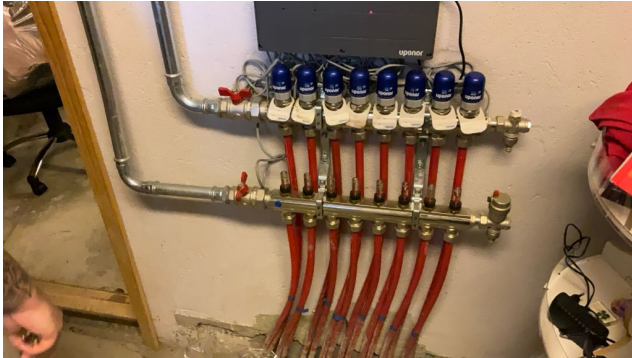
Vannfordelerstammer.
