Nyvegen 9B, 2040 KLØFTA

# Tilstandsrapport

Befaringsdato: 28.02.2025

Rapportdato: 18.03.2025

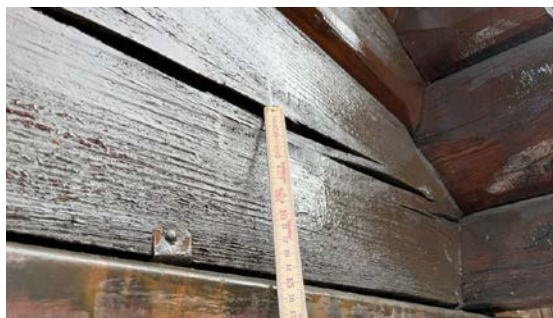
Det ble stedvis registrert sprekkdannelser på mellom 10mm til 15mm.

Sprekkekannelse på over 10mm.

Holdes under oppsyn, kan kreve vedlikehold.

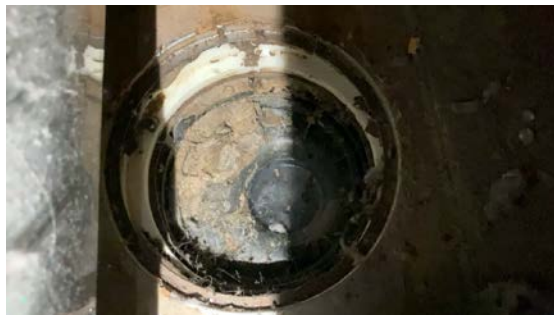
Plastsluk i gulv.

- Overvåk tilstanden jevnlig. For å få tilstandsgrad 0 eller 1 må tettesjiktet skiftes ut, men tidspunktet for når dette er nødvendig er vanskelig å si noe om.

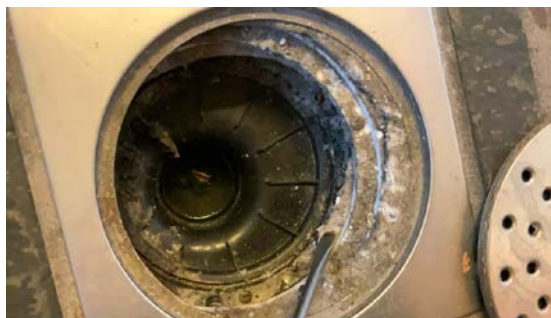
Plastsluk i gulv.

- Overvåk tilstanden jevnlig. For å få tilstandsgrad 0 eller 1 må tettesjiktet skiftes ut, men tidspunktet for når dette er nødvendig er vanskelig å si noe om.

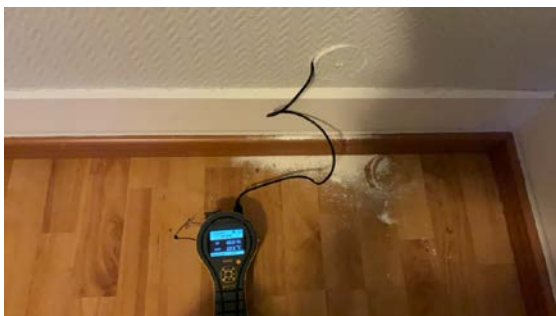
Det ble ikke målt for høye fuktverdier på befaringdagen.

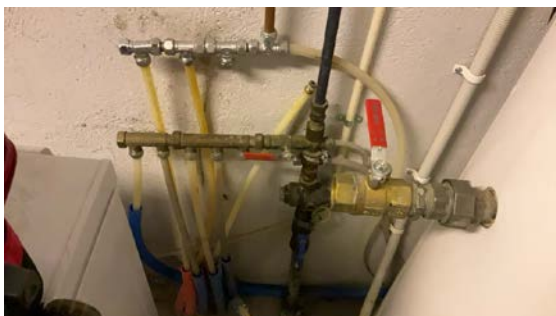
Vannfordeler stammer.

Rørstammer bør være klamret fast i et sprutsikkert skap med etablert drenering/avrenning fra bunnkar til rom med sluk.

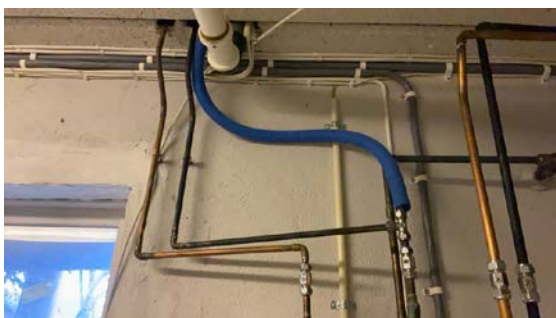
Synlige kobberør.

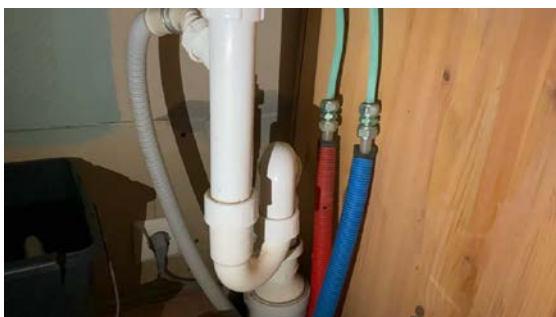
Synlige rør under kjøkkenbenken.

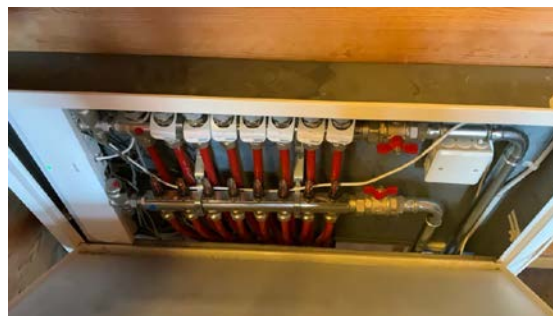
Vannfordelerskap.

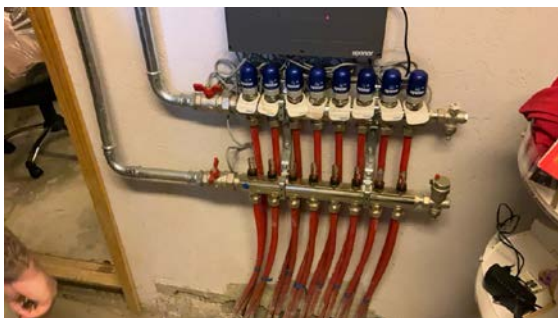
Vannfordelerstammer.
