Nyvegen 9B, 2040 KLØFTA

# Tilstandsrapport

📍 Nyvegen 9 B, 2040 KLØFTA

Befaringsdato: 28.02.2025

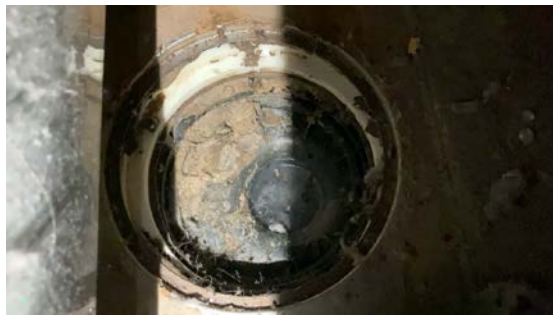
Plastsluk i gulv.

- Overvåk tilstanden jevnlig. For å få tilstandsgrad 0 eller 1 må tettesjiktet skiftes ut, men tidspunktet for når dette er nødvendig er vanskelig å si noe om.

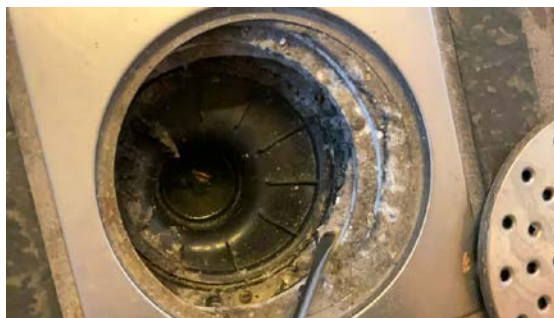
Plastsluk i gulv.

- Overvåk tilstanden jevnlig. For å få tilstandsgrad 0 eller 1 må tettesjiktet skiftes ut, men tidspunktet for når dette er nødvendig er vanskelig å si noe om.

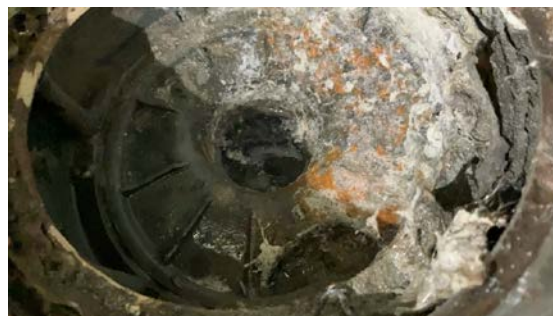
Plastsluk i gulv.

- Overvåk tilstanden jevnlig. For å få tilstandsgrad 0 eller 1 må tettesjiktet skiftes ut, men tidspunktet for når dette er nødvendig er vanskelig å si noe om.
