# Tilstandsrapport

📍 Møsvannsveien 660, 3660 RJUKAN

# gnr. 122, bnr. 363

Rapportdato: 23.02.2024

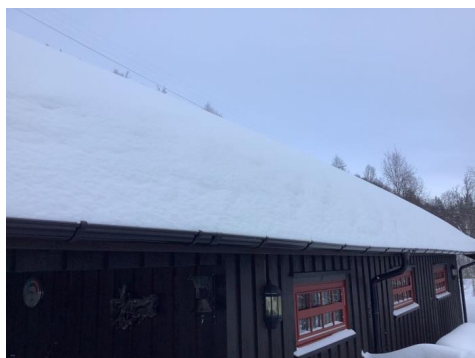
### ! TG 1 Nedløp og beslag

Takrenner og nedløp i lakkert stål.

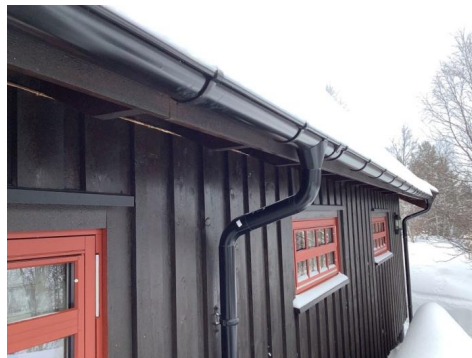
### ! TG 1 Veggkonstruksjon

Veggene har bindingsverkskonstruksjon fra byggeår. Fasade/kledning har stående bordkledning.

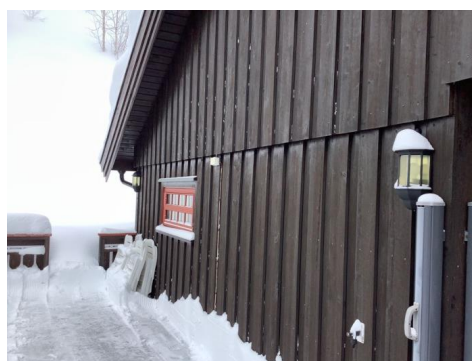
### ! TG 1 Takkonstruksjon/Loft

Takkonstruksjonen har A-takstoler i tre.

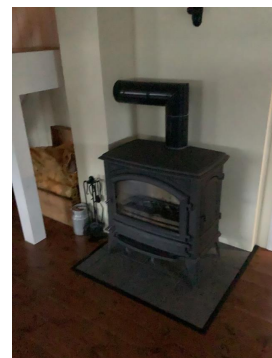
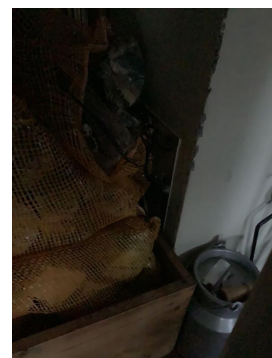
## TG 2 Pipe og ildsted

Boligen har elementpipe og vedovn.

- Det anbefales å montere ildfast plate under luker på pipe.

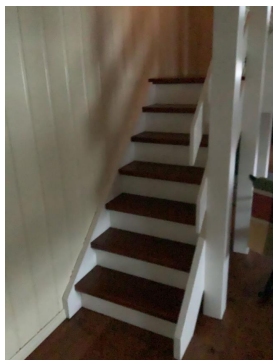
## ! TG 2 Innvendige trapper

- Det mangler håndløper på vegg i trappeløpet.
- Det er avvik:

Rekkverk må etableres.

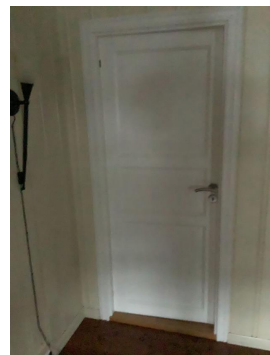
## ! TG 2 Innvendige dører

- Det er påvist avvik som tilsier at det bør foretas tiltak på enkelte dører.

- Enkelte dører må justeres.

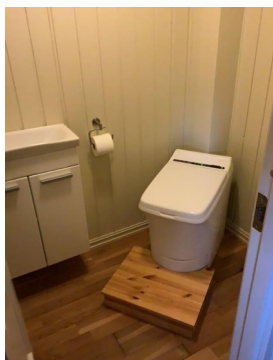
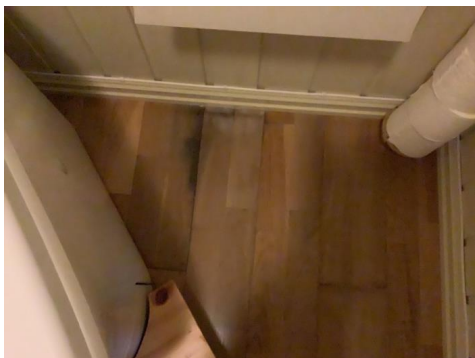
- Toalettrom har kun naturlig avtrekk fra rommet, NS 3600 krever mekanisk avtrekk for å kunne gi TG 0/1.
- Det er påvist fuktskjolder i overflatene.

Parkett på gulv har skader.

- Mekanisk avtrekk bør etableres på toalettrom.
- Overflater må utbedres eller skiftes.

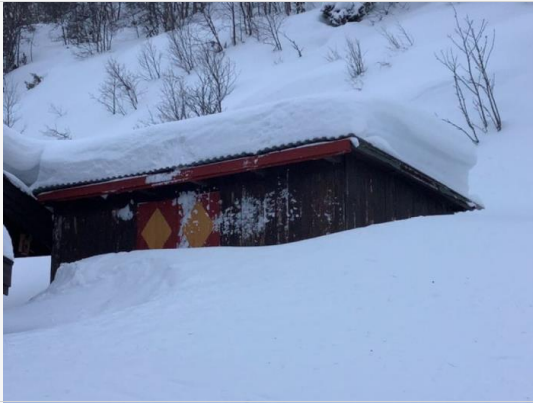
Objektet er ikke besiktiget innvendig grunnet snø.  
TG: 3.
