Tilstandsrapport

Enebolig

Rødrevvegen 7, 2030 NANNESTAD

Befaringsdato: 13.04.2026

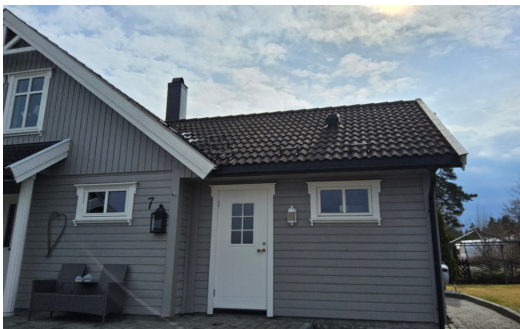
TG.2 Nedløp og beslag

Aldersslitasje på renner og beslag øker risikoen for redusert funksjon og lekkasjer.

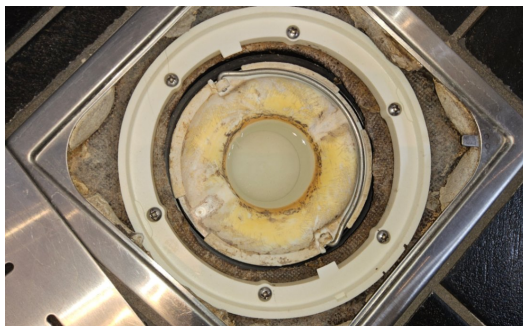
1. ETASJE > BAD

- Det er mulighet for at det kan forekomme vannlekkasje på våtrommet hvor vann ikke vil gå til sluk.
- Det er påvist at noen fliser har bom (hulrom under).

• Selv om bom eller hullyd ikke alltid er et umiddelbart problem, bør det overvåkes nøye før eventuell utvikling i sprekker i flisfuger e.l. oppstår. Dette må en foreta tiltak for, for å begrense utviklingen.

• Eventuelt lekkasjevann fra utstyr utenfor dusjsone vil ikke ha en naturlig vei til sluket. Dette kan føre til at vann samler seg på gulvet og potensielt renner ut av rommet eller trenger inn i konstruksjonen.

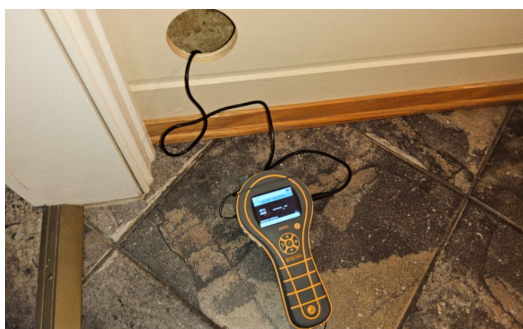
1. ETASJE > VASKEROM

Hulltaking er foretatt uten å påvise unormale forhold. Hulltaking er foretatt i gang. Fuktivotemåling (vekt%) i konstruksjonen ble målt til 0-6.

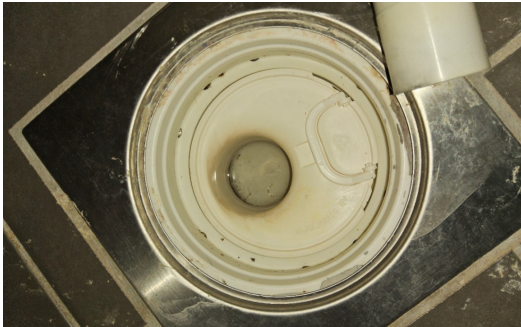
LOFTETASJE > BAD

- Det er ikke påvist tilfredsstillende løsning for å synliggjøre lekkasje fra innebygget systerne.

- Ved implementering av innebygget systerne var det ikke krav om lekkasjesikring, konstruksjonen bør jevnlig observeres.
- Uten dreneringsløsning/lekkasjesikring kan lekkasjer pågå over lang tid uten å bli oppdaget. Dette kan føre til omfattende fuktskader i omkringliggende byggematerialer.
