# Tilstandsrapport

Enebolig

Bergsveien 74, 7257 SNILLFJORD

Befaringsdato: 05.01.2026

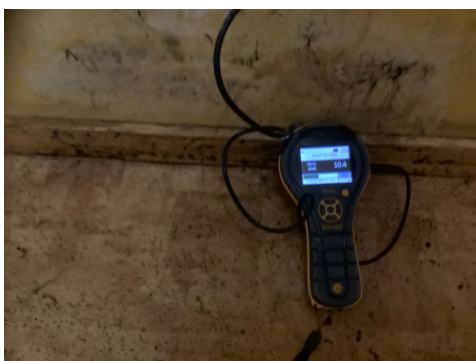
- Det er stedvis påvist synlige skader på overflater.
- Overflater har en del slitasjegrad utover det en kan forvente.

Det registreres skader på gulvbelegg og veggplater.

- Overflater må utbedres eller skiftes.

Kostnadsestimat: 20 000 - 100 000
