# Tilstandsrapport

Fritidsbolig

Vestmarkavegen 1564, 2233 VESTMARKA

# gnr. 1, bnr. 81

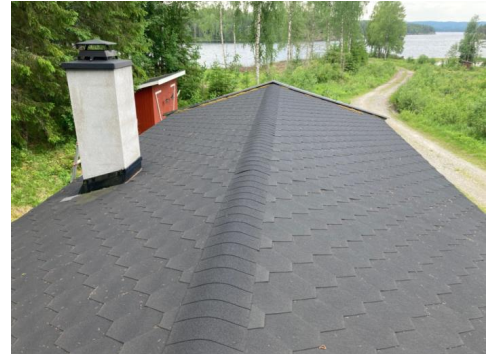
Besiktiget fra tak.  
Takshingel har en forventet brukstid på ca. 20 år.

Taktekking.

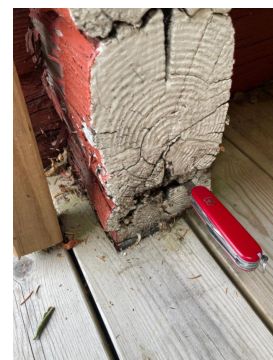
Det er påvist råde i enkelte utvendige lafteknuter. Trekledning er ikke luftet i nedkant og det er sprekker og noe mindre råde i nedkant av enkelte kledningsbord.

Råde i enkelte lafteknuter.

Råteskader må utbedres.

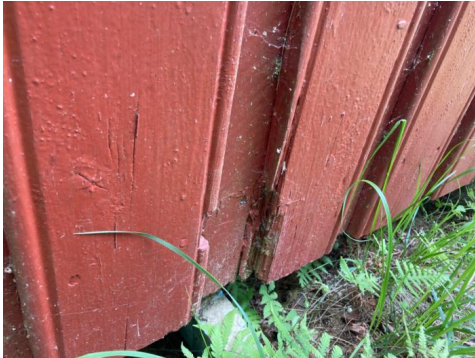
- Det er ingen eller liten lufting i nedre kant av kledning mot grunnmur.
- Det er påvist spredte råteskader i bordkledningen.

Skader i nedkant av trekledning.

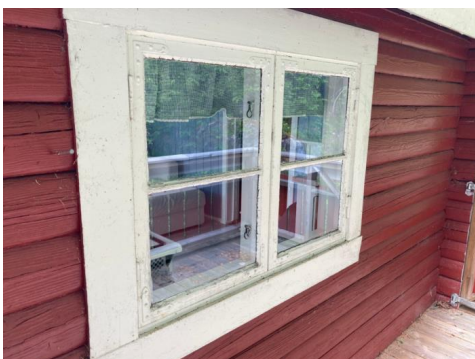
Noe slitasje på vinduer innvendig og utvendig.

Et midtvindu på soverom kunne ikke åpnes, en vindushasp er knekt.

Vinduer trenger jevnlig vedlikehold.

Vinduer bør utbedres og overflatebehandles.

Justering av vinduer.

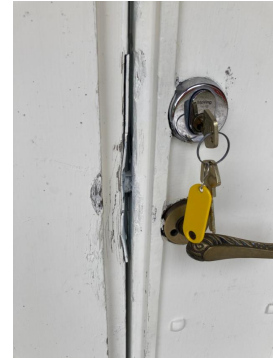
Tetningslist bør utbedres, merker på låsekasse/karm.

Tegn etter brytemerker på lås.

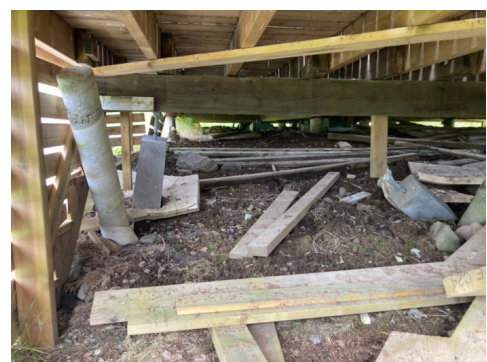
Flere pilarer under terrasse har veltet eller er skjeve og delvis provisorisk understøttet, som har forårsaket skjevheter på terrassen.

Rekkverk er 0,95 m, dagens krav er 1,00 m.

Fundamentering av terrasse må utbedres.

Fundamentering må utbedres og terrasse må rettes.

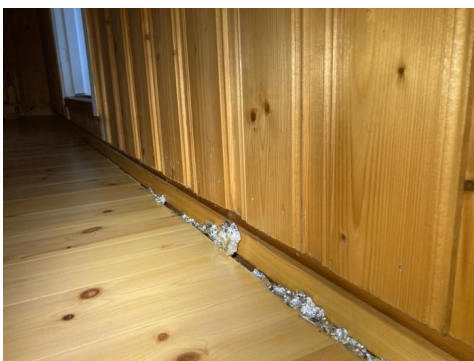
Overgang fra laftet del til tilbygg er noe uferdig og provisorisk tettet.

Overgang laftet del til tilbygg tettet provisorisk trolig for mus.

Overgang bør utbedres.

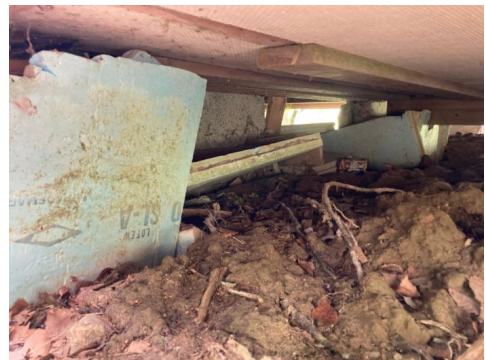
Uoversiktlig og delvis provisorisk fundamentering under hytta.

Fundamentering må kontrolleres og rettes opp.
