Tilstandsrapport

Boligbygg med flere boenheter

Brunaset 3 , 4330 ÅLGÅRD

Befaringsdato: 15.04.2026

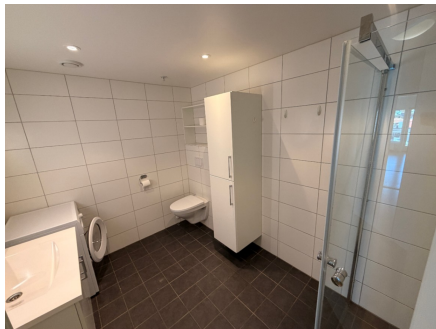
Generell

Aktuell byggeforskrift er teknisk forskrift 2010. Dokumentasjon: ingen dokumentasjon.

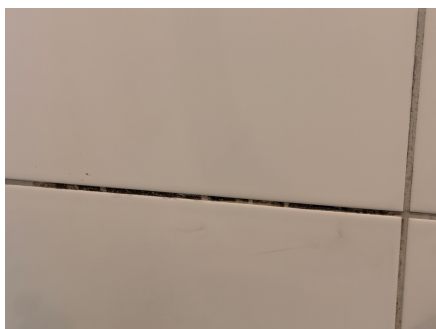
TG 2 Overflater Gulv

- Det er påvist at høydeforskjell fra topp slukrist til gulv/synlig topp membran ved dørterskel er mindre enn 25 mm.

Membranoppbrett ved terskel er ikke tilgjengelig for kontroll.

Høydeforskjell fra topp sluk til tettesjikt ved dør vurderes derfor som mindre enn 25 mm med økt risiko for at vannsøl/lekkasje renner ut av rommet.

Det registreres sprekk i fuge mellom gulv og vegg under toalett.

Det er ikke observert membran ved terskel, og kan være fare for at vann renner ut av rommet ved større vannmengder dersom oppbrett ikke er før tilstrekkelig opp på terskel. Anbefaler nærmere kontroll.

Sprekk i fuge kan medføre redusert tetthet og økt risiko for fuktinntrenging. Utbedring av fuger anbefales.

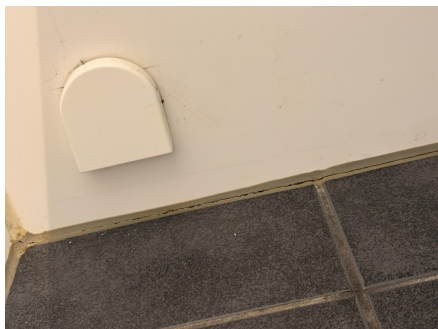
TG 2 Sluk, membran og tettesjikt

Det ble ikke registrert synlige skader, lekkasjer eller unormale fuktverdier ved befarings. Membran er synlig ført under klemring.

- Rommet er et våtrom hvor det ved etablering var krav om "uavhengig kontroll", men det foreligger ingen dokumentasjon på at det er utført "uavhengig kontroll".

- Innhent dokumentasjon, om mulig.

Manglende dokumentasjon på utført uavhengig kontroll medfører usikkerhet knyttet til om arbeidet er utført i henhold til gjeldende krav og forskrifter. Det anbefales å fremskaffe eventuell dokumentasjon dersom denne foreligger.

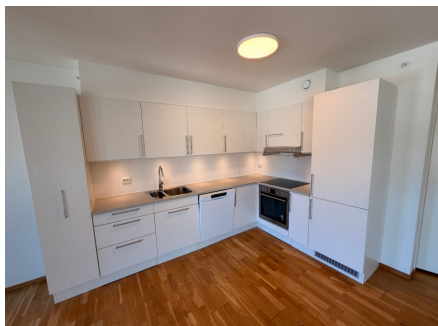
TG 1 Avtrekk
