# Tilstandsrapport

Halvpart av vertikaldelt tomannsbolig

Festningslia 11 B, 1940 BJØRKELANGEN

Befaringsdato: 05.03.2026

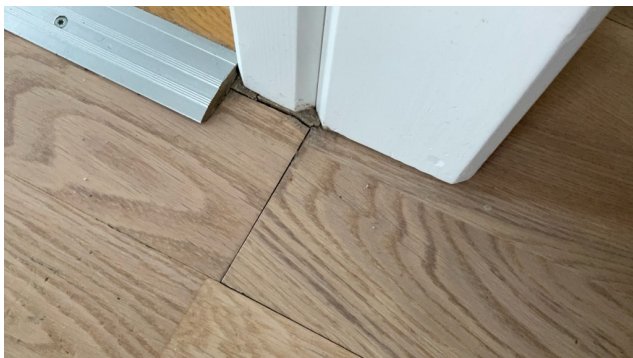
Det er gliper i parkett ved trapp i 2. etasje.  
Det er stedvis svinnsprekker/små riss i veggplater, i veggghjørner og overganger mellom vegg og himling.

Gliper i parkett ved trapp i 2. etasje.

Bør fuges/overflatebehandles.  
Avviket vurderes til å kun ha kosmetisk betydning, men tiltak kan forhindre videre utvikling av sprekke.

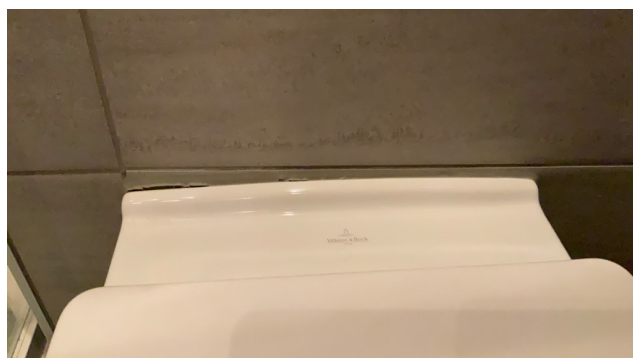
Det er skjevheter i vegghengt toalett og det er riss i silikonfuge grunnet dårlig innfesting/svikt.

Dårlig innfesting kan føre til skader i fliser og toalettet.

Toalettet må rettes opp og festes bedre for å hindre videre skjevhet, og ny silikonfuge bør legges for å sikre tett overgang.

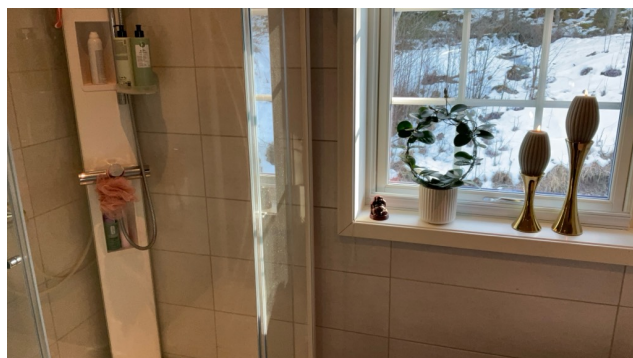
- Det er vindu/dør med ikke fuktbestandige materialer i våtsonen (ved vask, dusj, badekar, osv.), løsningen eller byggematerialet er uegnet.

- Uegnede materialer må fuktbeskyttes/utskiftes.

Vinduet bør fuktbeskyttes eller byttes til et materiale som tåler fukt, for å unngå risiko for fuktskader på vindu og tilstøtende konstruksjoner. Dagens løsning fungerer med dusjkabinett, men endret bruk, som dusjing direkte på overflater, kan medføre vanninntrengning og skade.

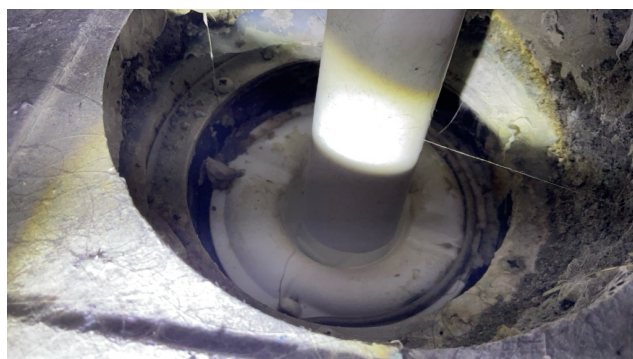
Det er plastsluk og banemembran (dokumentert med ferdigattest). Fra byggeåret.

Det er synlig membran under klemringen i sluket.

Sluk under badekar.

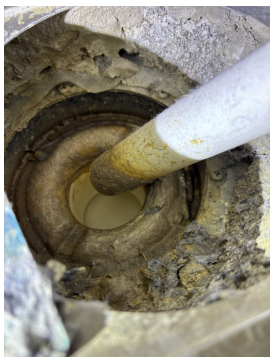
Sluk under dusjkabinett.
