Tilstandsrapport

Romsdalsgata 3 A, 0556 OSLO

gnr. 227, bnr. 326

Rapportdato: 19.03.2025

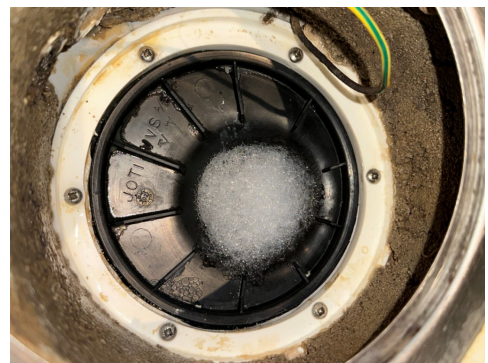
Plastsluk med klemring for membran

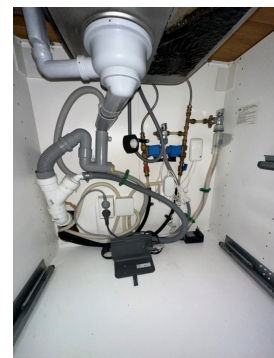
Røropplegg i kjøkkenbenk med Waterguard

- I forbindelse med oppgradering av våtrom vil det være naturlig med utskiftning av rør.

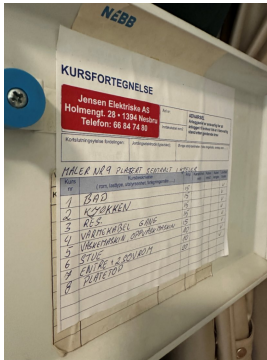
Kursoversikt i sikringskap

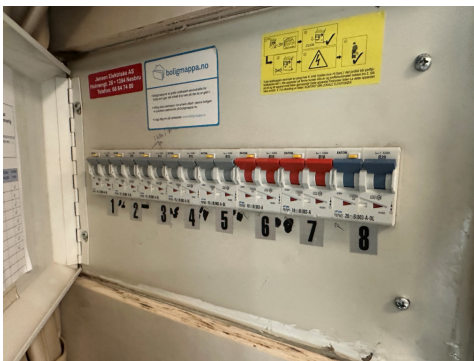
Sikringskap med automatsikringer.
