# Tilstandsrapport

Moivegen 12, 4737 HORNNES

EVJE OG HORNNES kommune

# gnr. 24, bnr. 18

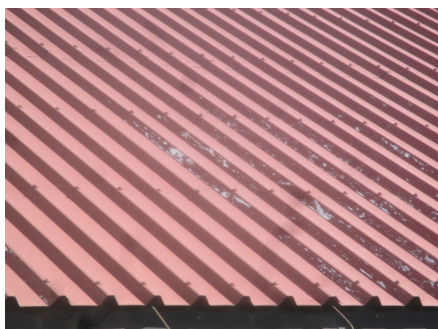
- Mer enn halvparten av forventet brukstid er passert på taktekingen.
- Det er avvik:

Deler av taktekingen.

- Overvåk tilstanden jevnlig. For å få tilstandsgrad 0 eller 1 må tekkingen skiftes ut, men tidspunktet for når dette er nødvendig er vanskelig å si noe om.

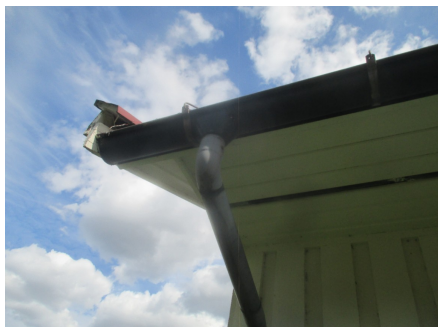
- Det mangler snøfangere på hele eller deler av taket, men det var ikke krav om dette på byggemeldingstidspunktet.
- Mer enn halvparten av forventet brukstid er passert på renner/nedløp/beslag.
- Det er påvist andre avvik:

Når folie/belegg løsner danner det seg nokså fort rust.

Deler av takrenner med tilhørende deler

- Overvåk tilstanden jevnlig. For å få tilstandsgrad 0 eller 1 må beslag/renner/nedløp skiftes ut, men tidspunktet for når dette er nødvendig er vanskelig å si noe om.
- Det er ikke krav om utbedring av snøfangere opp til dagens krav.
- Det må foretas tiltak for å lukke avviket.

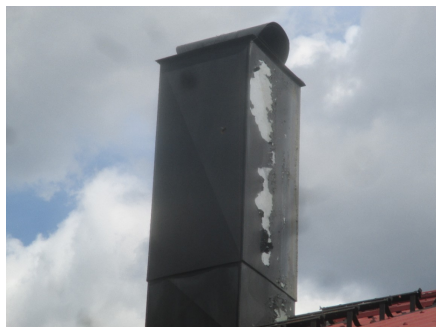
Helbeslått pipe. Belegg løsnet.

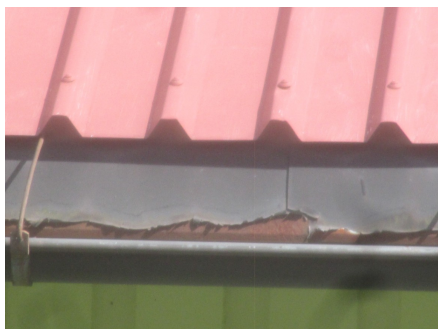
Belegg løsnet på skvettzink til takrenner.

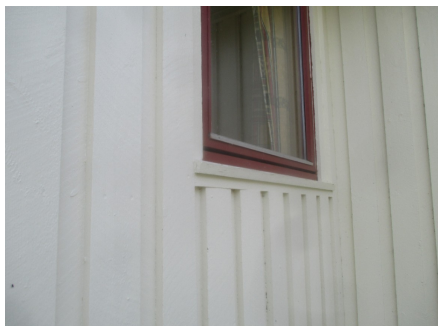
Deler av kledningen med tilhørende belistninger.

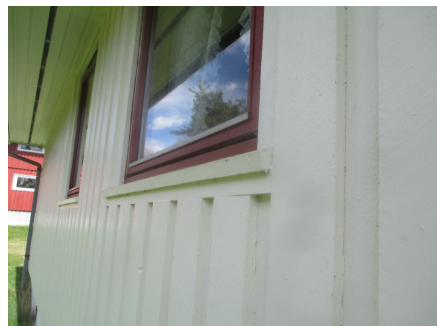
Selve kledningen er funnet i god stand.

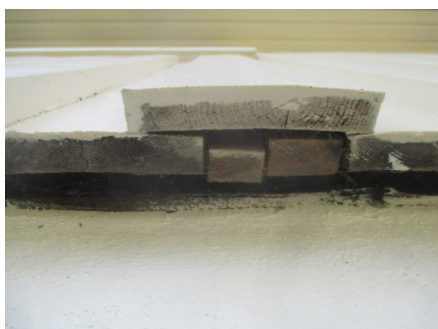
Kledningen kan bli noe svekket på baksiden av bord når det ikke er tilfredstillende lufting.

Noe lite tilgang på luft bak kledningen.

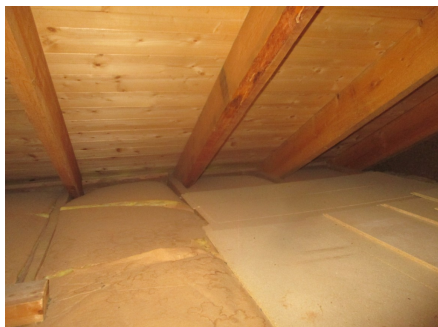
Takkonstruksjonen har plassbygget sperrekonstruksjon med rupanel som undertak. Bra med luftespalter i gesimser for tilgang på luft til kaldtloftet. Kaldtloftet ble vurdert på steder med gangbaner.

Deler av kaldtloftet.

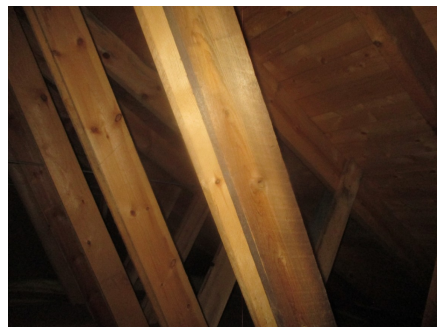
Plassbygget takstoler.

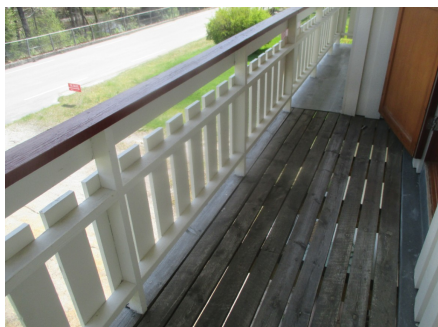
Deler av veranda.

- Det er ikke krav om utbedring av rekkverkshøyde opp til dagens forskriftskrav.

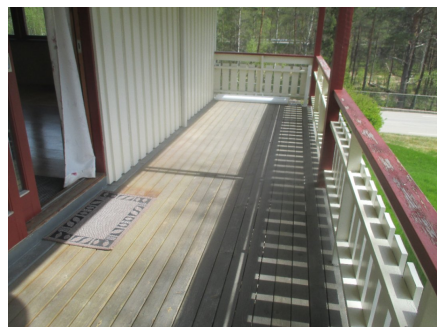
Deler av overbygget terrasse

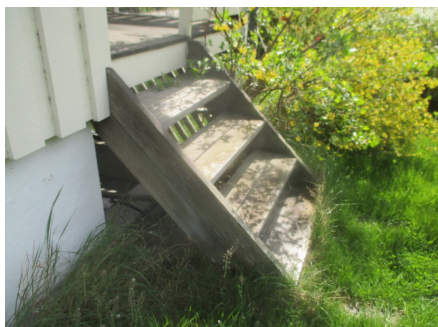
Trapp til terrasse

- Rekkverk må monteres for å lukke avviket.

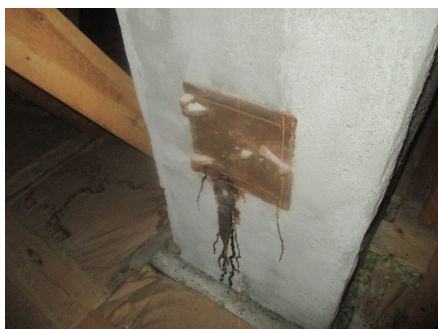
Feierluke på kaldtloftet

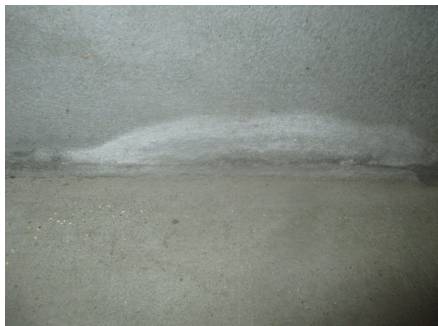
Noe mindre fuktvandring ble registrert ved søk i nedre del av grunnmur og direkte på støpte gulv med en fuktighetsindikator. Dette har ofte sammenheng med at det ikke ble brukt fuktsperre (plast) under fundamenter i denne byggeperioden, som gjør at det alltid vil kunne bli noe oppsug av jordfuktighet i nederste murblokk. Kan også være noe svikt i drenering/fuktsikring utvendig.

Noe saltutslag og fuktmerker i nedre del av grunnmur.

Det er viktig at ikke mer av grunnmur blir foret ut og lukket inne før årsaken til noe fuktighet er blitt utbedret.

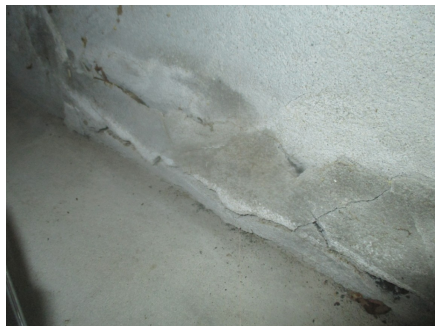
Fuktmerker og puss har løsnet.

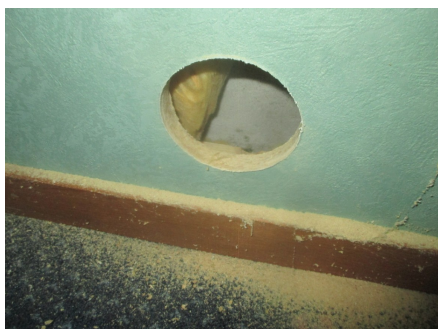
Hulltaking på soverommet.

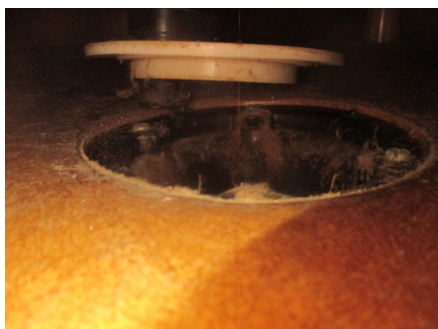
Eldre overflater i fra byggeåret. Sprekk i skjøt gulbelegg og noe tapet har løsnet.

- Manglende oppgradering av våtrommet medfører høy risiko for at konstruksjonene ikke vil tåle vanlig bruk av vann eller lekkasjer. Dette kan føre til fuktskader på tilstøtende konstruksjoner.

Sluk under badekar.

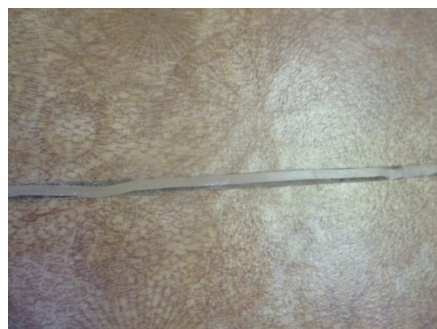
Sprekk i sveist skjøt.

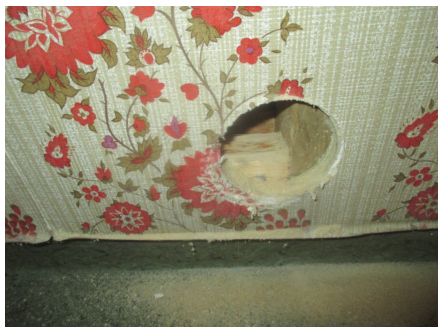
Hulltaking er foretatt fra vaskerommet, uten å påvise unormale forhold.

Hulltaking fra vaskerommet.

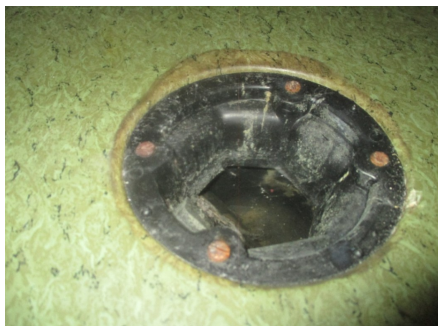
Sluk i fra byggeår

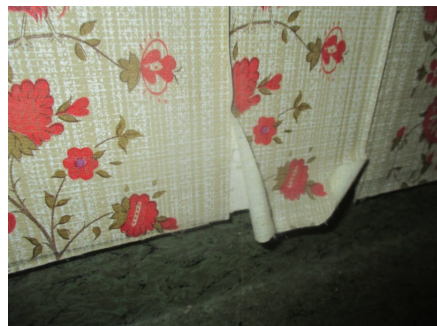
Tapet har løsnet flere plasser

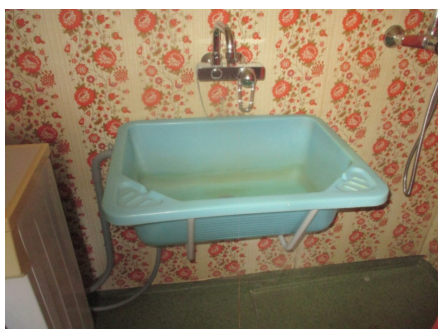
Eldre vvs utstyr.

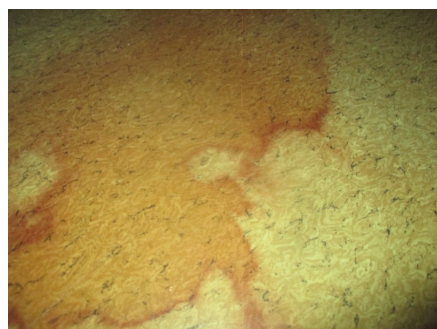
Større merker på gulvbelegget

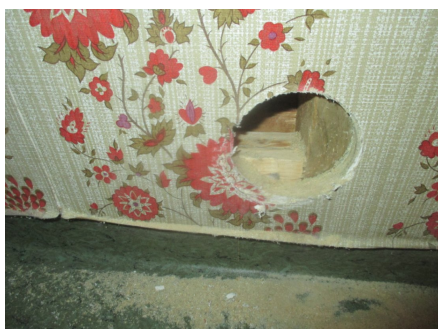
Hulltaking er foretatt i vegg mot bad, uten å påvise unormale forhold.

Hulltaking i vegg mot bad

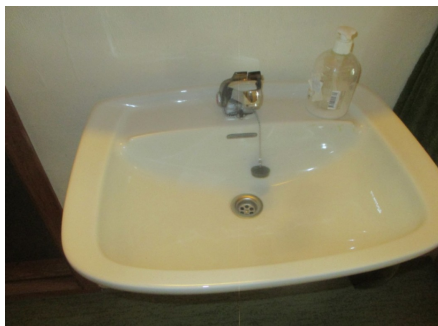
- Våtrommet har behov for omfattende oppgraderinger. For å sikre en løsning som oppfyller gjeldende krav, bør tettesjikt, sluk og røropplegg oppgraderes og dokumenteres.
- Manglende oppgradering av våtrommet medfører høy risiko for at konstruksjonene ikke vil tåle vanlig bruk av vann eller lekkasjer. Dette kan føre til fuktskader på tilstøtende konstruksjoner.

Enkel vask.

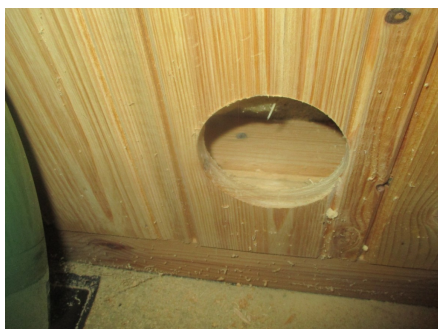
Hulltaking er foretatt fra bod mot dusjhjørne, uten å påvise unormale forhold.

Hulltaking i fra bod.

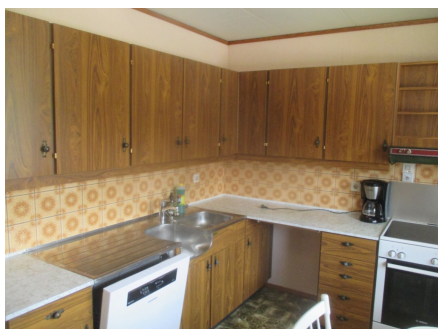
Gulvbelegg, tapet på vegger, fliser over kjøkkenbenken og malte himlingsplater.  
Eldre innredning med slette folierte fronter er funnet i bra stand, selv om det er en eldre model.

Deler av innredningen.

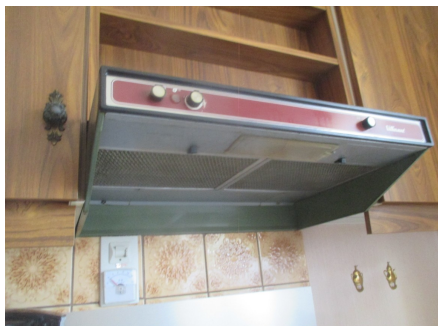
Det er eldre kjøkkenventilator type villavent med avtrekk ut.

Ventilator.

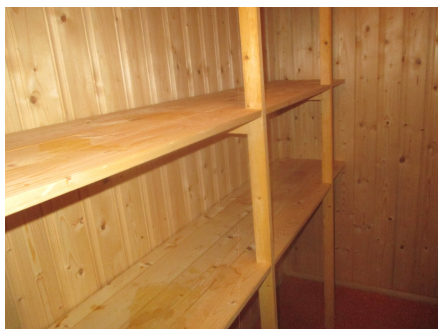
Deler av kjølerom.

Anbefaler at en kjøleromsdør blir montert, vist rommet fortsatt skal brukes som et kjølerom.

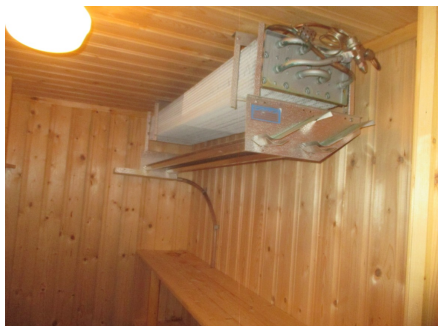
- Det er ikke behov for umiddelbare utbedringstiltak, men ut ifra alder kan svikt lett oppstå.

Kjøleledel.

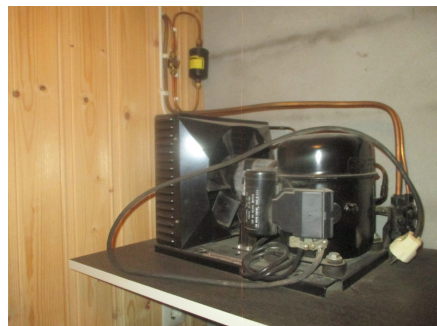
Aggregatet er plassert i bod.

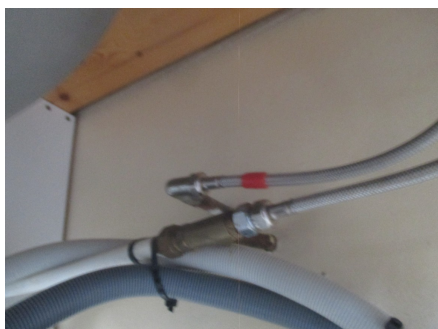
Kobberrør i kjøkkenbenken.

- Det er ikke behov for utbedringstiltak siden anlegget fungerer i dag, men ut ifra alder kan skader plutselig oppstå på eldre anlegg.
- I forbindelse med oppgradering av våtrom vil det være naturlig med utskiftning av rør.

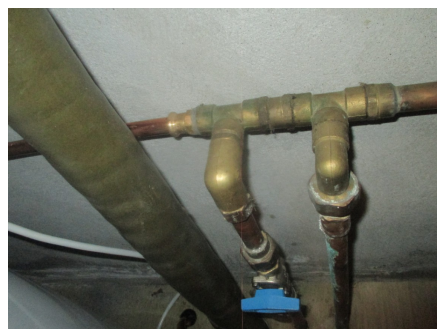
Deler av røropplegget

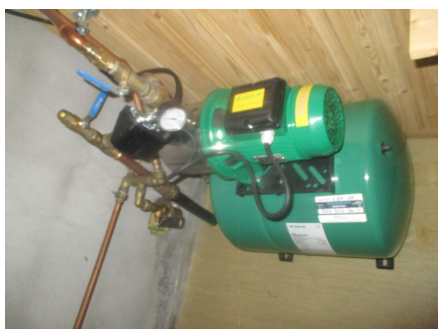
Vannpumpe.

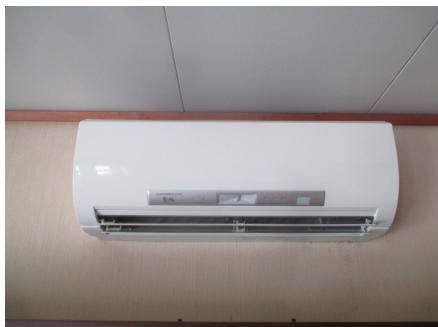
Varmepumpe i stue.

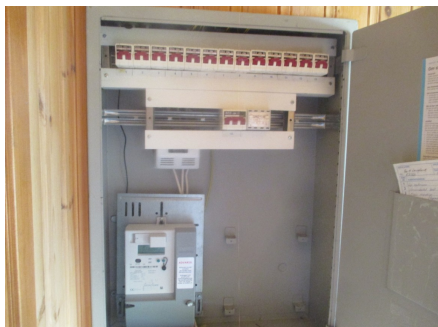
Sikringsskapet er plassert i vindfang og har merkede kurser. Det meste av anlegget er i fra byggeåret og har ingen åpenbare synlige skader/feil. Spørsmål til eier er ikke besvart, da dette er et dødsbo.

Sikringsskapet er plassert i vindfang.

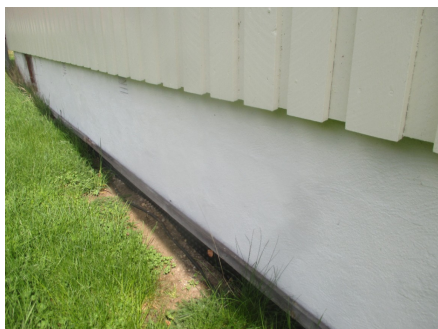
Dreneringen er i fra byggeåret og er ikke synlig for vurdering. Synlig fuktsikring av type platon inntil grunnmur med en klemlist av tre i toppen.

Deler av fuktsikringen.

- Tiltak for redrenering rundt boligen kan ikke utelukkes.
- Overvåk tilstanden jevnlig. For å få tilstandsgrad 0 eller 1 må dreneringen skiftes ut, men tidspunktet for når dette er nødvendig er vanskelig å si noe om. Bruken av underetg/kjeller vil og være avgjørende.

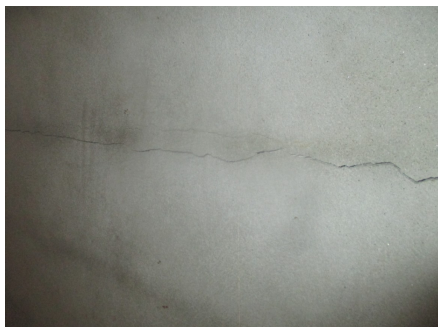
- Det er registrert horisontalriss som er symptom på jordtrykk.
- Grunnmuren har sprekkdannelser.

En langsgående sprekk i mellom blokker i lagerrom som kan tyde på noe trykk. Sprekker i mellom blokker på endeveggen i garasje.

Sprekker i mellom murblokker lagerrom.

- Lokal utbedring må utføres.

En må følge med på disse sprekker om de fremdeles er aktive og åpner seg mer. Skulle de gjøre det må det foretas nærmere undersøkelser for tiltak.

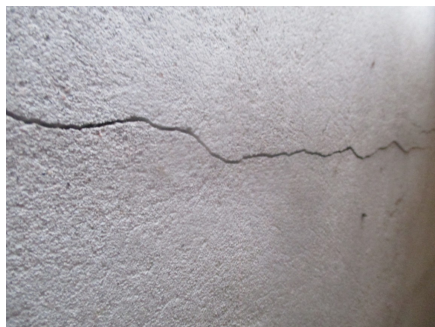
Sprekker vi garasje.

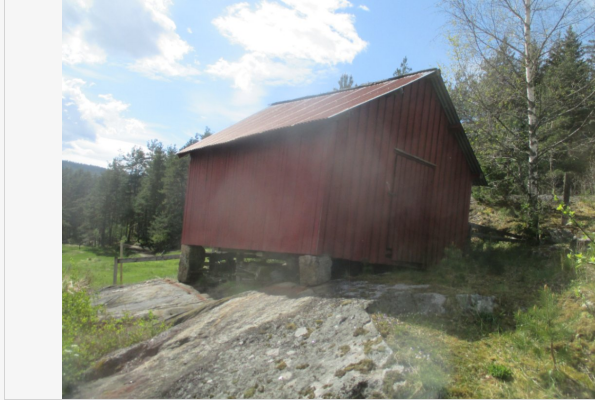
- Eldre slitt/sadet uthus.
- Fundamentert på steinblokker.
- En del sig med skjevheter vegger, gulv og takkonstruksjon.
- Kledningen har fått en god del råteskader.
- Slitt takteking.
- En god del vedlikehold og større oppgraderinger av denne bygningen må beregnes.
