Tilstandsrapport

Leilighet

Heimdalsveien 5 C, 4018 STAVANGER

Befaringsdato: 19.03.2025

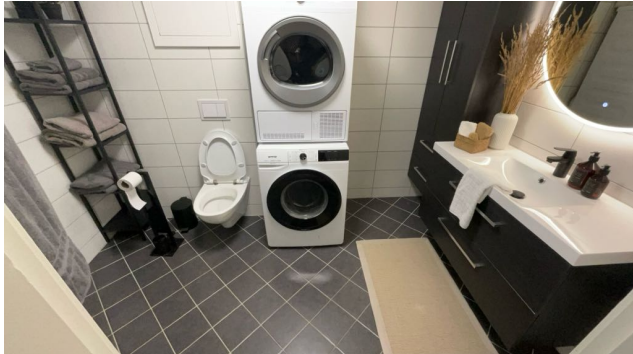
! TG 2 Overflater vegger og himling

Veggene har fliser. Taket er malt.

- Det er vindu/dør med ikke fuktbestandige materialer i våtsonen (ved vask, dusj, badekar, osv.), løsningen eller byggematerialet er uegnet

Overgang mellom dørkarm og membran anbefales kontrollert for å unngå vannsøl i dette området.

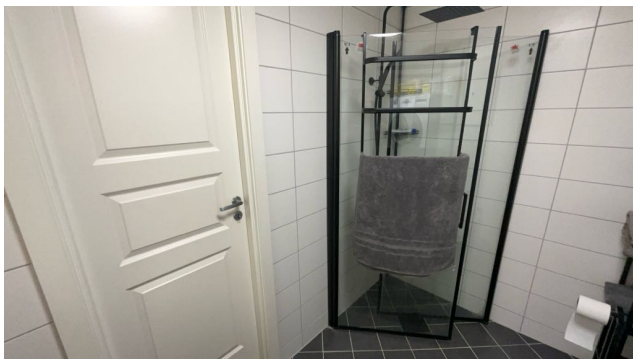
! TG 1 Overflater Gulv

Gulvet er flislagt. Rommet har elektriske varmekabler. Fall er målt til 25 mm fra dør til sluk.

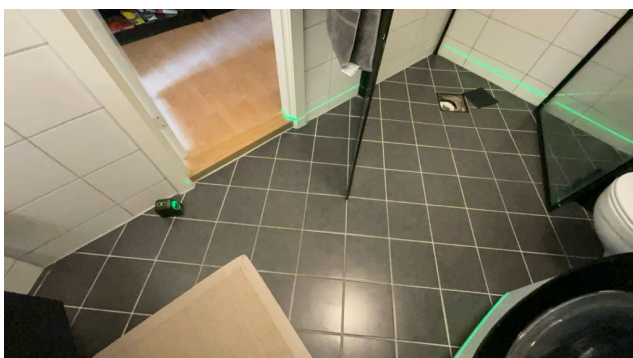
! TG 1 Sluk, membran og tettesjikt

Det er plastsluk, og smøremembran med dokumentert utførelse.
