Tilstandsrapport

Boligbygg med flere boenheter

Kirkeveien 71A , 1344 HASLUM

Befaringsdato: 11.05.2026

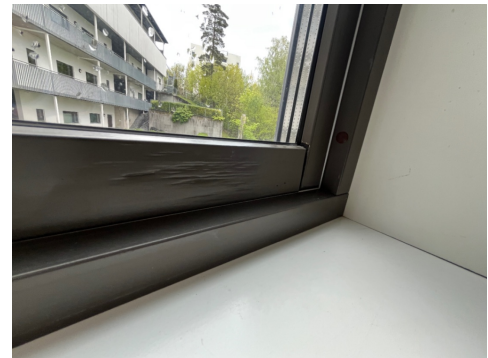
Årsak: Vindu på soverom har synlige skader etter tidligere fukt, og er noe tungt å lukke.

Risiko: Skadet og tregt vindu kan ha redusert tetthet og beskyttelse mot nedbør, og skaden kan utvikle seg videre ved fortsatt bruk og værpåvirkning.

Skade på vindu soverom.

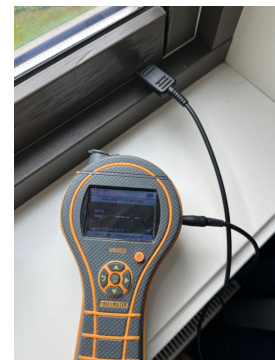
Fuktmåling i trevirke.

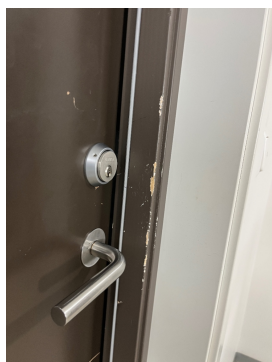
Årsak: Det registreres slitasje på entrédør med synlige riper og hakk i karm.

Risiko: Skadet overflate kan gi noe redusert beskyttelse mot fukt og økt videre slitasje, men har normalt liten betydning for funksjon på kort sikt.

Slitasje i karm.

Konsekvens: Redusert estetikk og noe økt vedlikeholdsbehov; eventuell oppgradering eller utskifting kan bli aktuelt ved senere oppussing. Anbefalt tiltak: Kjøper bør være oppmerksom på slitasjen. Eventuell utbedring (maling, reparasjon eller utskifting av dør/karm) kan gjennomføres som del av normalt vedlikehold.

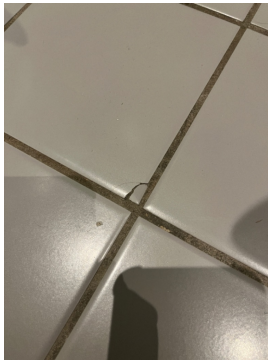
Risiko: Mangelfull vedheft og ujevn silikon kan gi økt risiko for at fliser løsner og for vanninntrengning til underlaget ved sprekke-dannelser eller belastning.

Hakk i flis.

Konsekvens: Redusert estetikk og funksjon, samt mulig lokalt behov for reparasjon/utskifting av fliser og eventuell utbedring av underlaget dersom skader utvikler seg.
Anbefalt tiltak: Ved videre løsning eller skader bør fagperson (flislegger) vurdere behov for lokal utskifting av fliser, utbedring av underlag og omlegging/forbedring av silikonfuger i dusjområdet.

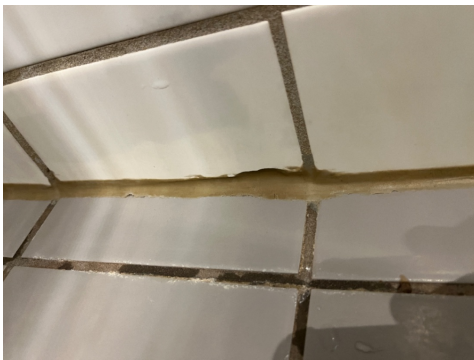
Ujevn silikon dusj.

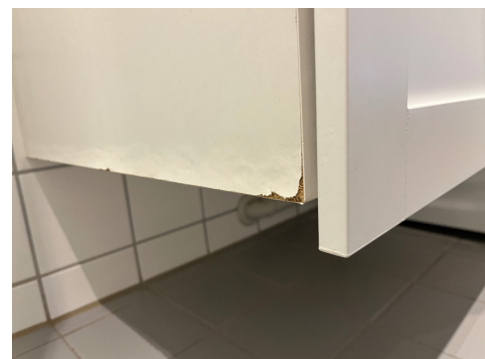
Risiko: Feiljusterte dusjdører kan gi vannsprut ut av dusjonen. Svelling i innredningen tyder på fuktpåvirkning og kan forverres over tid.

Konsekvens: Redusert funksjon og levetid for innredning og dusjløsning, samt økt vedlikeholdsbehov og mulig behov for utskifting på sikt.

Svelling på innredning.

Anbefalt tiltak: Dusjdørene bør justeres for bedre funksjon, og servantinnredningen må påregnes reparert eller skiftet ut ved videre oppussing/vedlikehold.

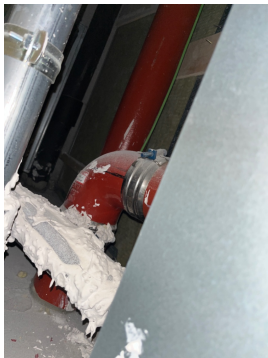
Det ble utført fuktsøk i boret hull (fra entré) uten å få unormale verdier. Overflatefuktsøk på tilgjengelige overflater ga normale verdier, men det kan ikke utelukkes skjulte forhold bak konstruksjonen grunnet alder på våtrommet. Ingen mulighet til å bore hull mot våtsonen til dusj, da denne grenser mot sjakt (branncelle) og felles arealer.

Bilde av baksiden til våtsonen (fra sjakt)

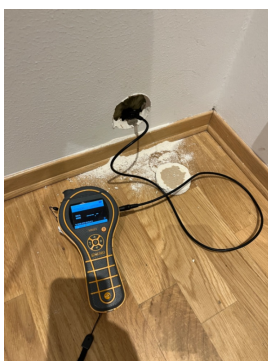
Fuktmåling i boret hull.

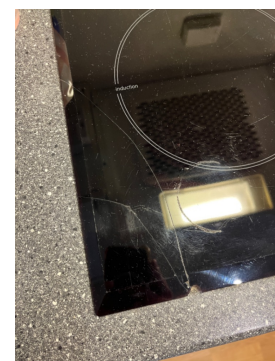
Årsak: Det er ikke montert automatisk lekkasjevarsler ved vanninstallasjonene på kjøkkenet. Kokeplaten har synlige hakk og sprekker.

Risiko: Manglende lekkasjevarsling øker risikoen for at eventuelle lekkasjer oppdages sent, med større skadeomfang. Skadet kokeplate kan ha redusert funksjon og sikkerhet.

Konsekvens: Økt risiko for vannskader ved lekkasje, samt behov for utskifting av defekt/ skadet kokeplate.

Anbefalt tiltak: Kjøper bør være oppmerksom på forholdene. Det anbefales å montere automatisk lekkasjevarsler ved vanninstallasjonene, og å skifte ut kokeplaten som del av normalt vedlikehold/oppgradering.

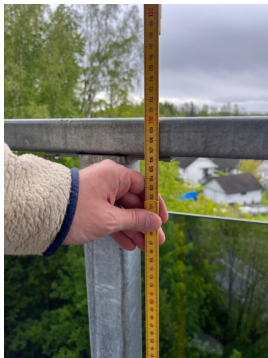
Rekkverkshøyden på balkong er målt til 1,1 meter. Rekkverket er for lavt i forhold til dagens krav til rekkverkshøyde på balkong med over 10 meter ned til terreng.

høyde rekkverk

Påpekte forhold kan utgjøre sikkerhetsrisiko og det anbefales at dette rettes for å redusere risiko for person og helseskader.
