# Tilstandsrapport

Fritidsbolig

Karihagavika 15, 2134 AUSTVATN

Befaringsdato: 16.06.2025

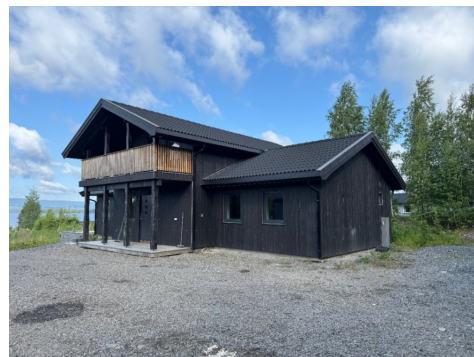
Ingen snøfangere

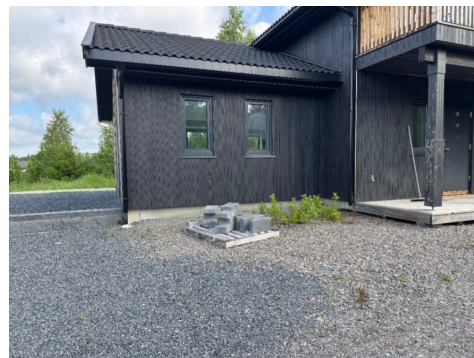
Manglende taknedløp, fører til ukontrollert avrenning og økt fuktbelastning på underliggende konstruksjoner. Nedløp må monteres.

Ingen kontrollert bortledning av takvann.

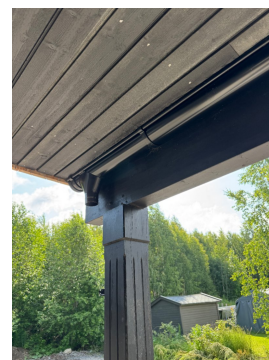
Takrenne mangler nedløp.

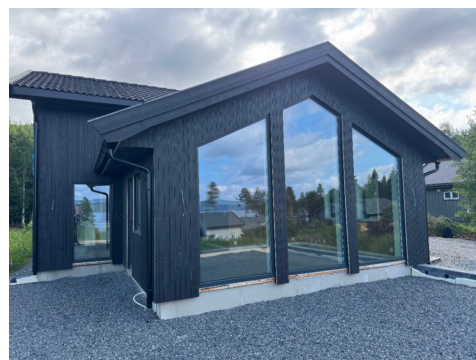
Gjenstående arbeid med montering av vannbrett på flere vinduer kan medføre økt risiko for fuktinntrengning i veggkonstruksjonen. Manglende vannbrett monteres så snart som mulig for å sikre tilstrekkelig avrenning og beskyttelse mot nedbør.

Vinduer uten vannbrett

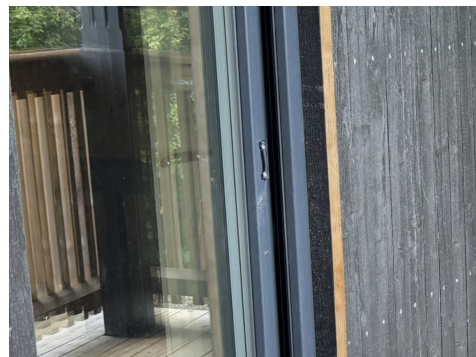
Knekt håndtak

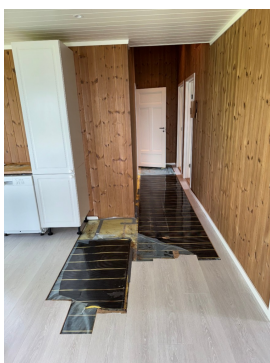
- Det er stedvis påvist synlige skader på overflater.

Revet laminatgulv

Reetablere veggpanel og ferdigstille kasse e.l. på røroppstikk i hall.

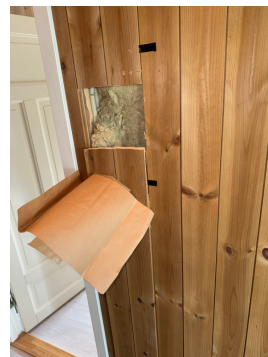
Veggpanel skåret vekk

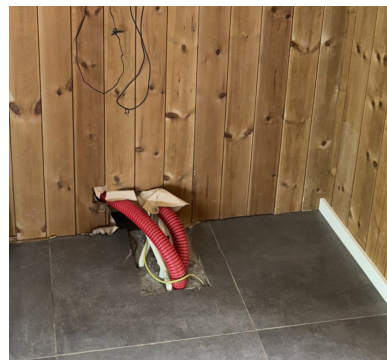
Gjenstående arbeid

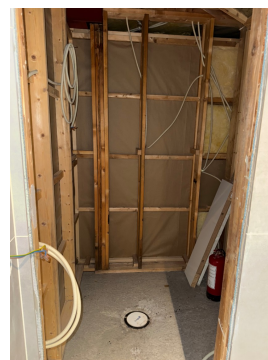
Uinnredet rom.

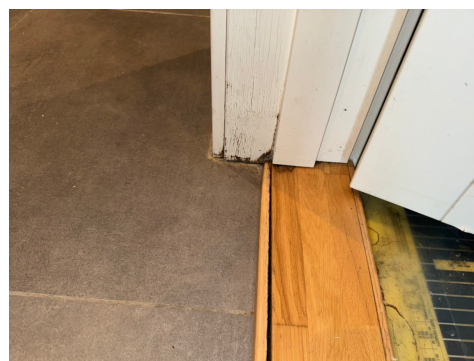
Baderomsdør

Terskel og karm/foring på baderomsdør har fuktskjolde og et mindre hakk i underkant av dørblad.

Skadene fremstår som kosmetiske, men fuktskjolden indikerer fuktpåvirkning – som følge av feil fall på badegulvet. Vedvarende fuktbelastning kan føre til oppsprekking og redusert levetid for terskel og dørblad.

Manglende dørhåndtak påvirker bruken og funksjonaliteten av dørene. Tiltak vil være overflatebehandle terskel/karm og montere dørhåndtak på dører som mangler dette, for å sikre normal funksjon.

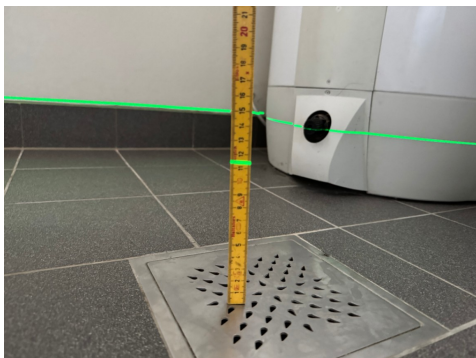
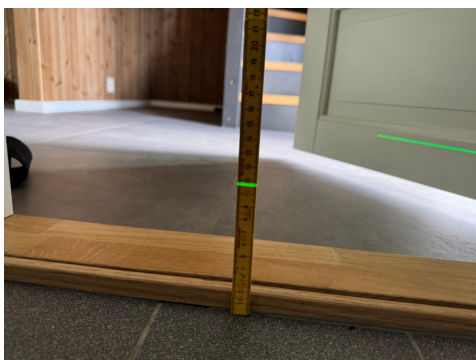
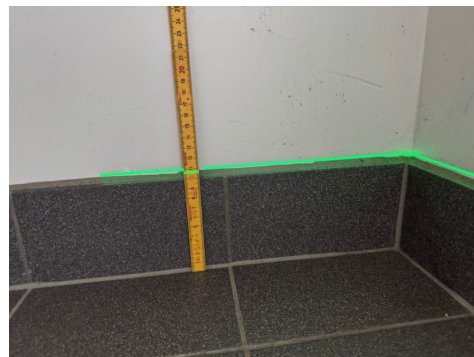
- Det er påvist avvik i krav til høydeforskjell/fall-løsning på våtrommet.
- Krav til fall (høydeforskjell) er ikke oppfylt, men det er fall til sluk.

- Det må foretas utbedring av avviket.
- Til tross for avviket i fall/høydeforskjell til sluk, vil gulvet fortsatt kunne lede vann mot sluket, men med redusert effektivitet. Dette kan potensielt øke risikoen for vannansamling i enkelte områder av badet.
- Hovedkonsekvensen av utilstrekkelig høydeforskjell er økt risiko for at vann kan trenge ut av våtrommet og inn i tilstøtende rom. Dette kan føre til fuktskader i tiliggende konstruksjoner.

Referansemålt topp sluk (11,5 cm)

Mål gulv ved terskel (10,8cm)

Mål gulv i utslagsvaskens våtsone (10,8cm)

Det anbefales at fallforholdene utbedres for å sikre tilstrekkelig avrenning mot sluk, i tråd med forskriftskrav og funksjonsbaserte krav for våtrom.

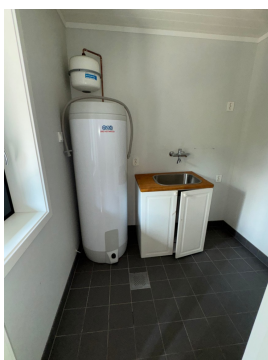
Ingen ventilasjon i rommet.

Mekanisk avtrekk må etableres

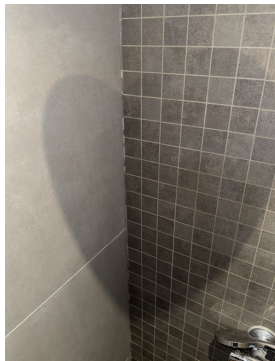
Skadet flis og defekte fuger reduserer fuktsikkerheten og kan føre til vanninntrengning i underliggende konstruksjoner og redusert levetid på materialer. Bevegelig toalett medfører også risiko for lekkasjer og skader på skjult rørføring eller sisternekonstruksjon.

Oppsprukkede silikonfuger i hjørner i dusjhjørnet

Det må påregnes å utbedre feste av toalett, skifte ut skadet flis og kontrollere/forsikre korrekt og stabil innfesting av toalettet. Fjerne og erstatte defekte silikonfuger med godkjent elastisk fugemasse beregnet for våtrom.

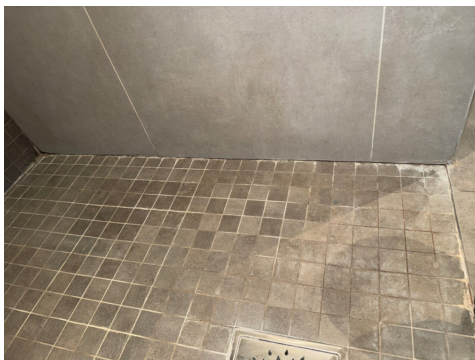
Oppsprukkede og mangelfulle silikonfuger langs gulv i dusjhjørnet

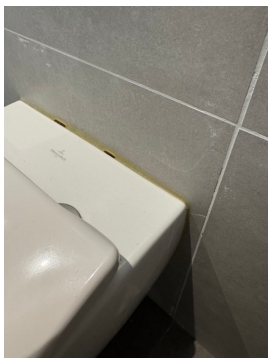
Veggflis ved toalettet har sprukket, trolig som følge av ustødig innfesting av det vegghengte toalettet. I tillegg er det mangelfulle silikonfuger i overgangen mellom gulv og vegg, samt oppsprukkede fuger i hjørner.

Sprukket flis og oppsprukket flisfuge ved siden av toalett

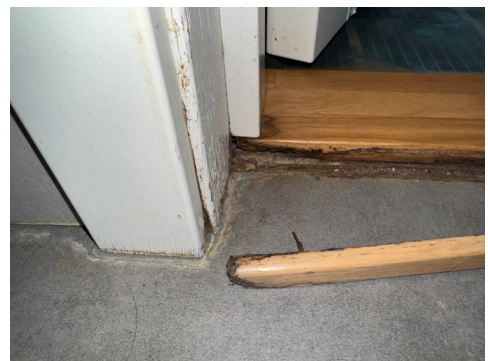
Badet har feil fall på gulvet, noe som medfører at vann renner mot dørterskelen i stedet for mot sluk. Det er synlige fuktmerker i terskel og dørkarm, som indikerer at vann har trengt inn over tid. Videre er det registrert store områder med bom i gulvfliser (hul lyd ved banking), samt mangelfullt oppbrett av tettesjikt ved terskel.

Fuktskadet dørtertsel/karm pga feil fall på gulv.

Tiltak vil være oppmeisling av eksisterende fliser og oppbygging med riktig fall mot sluk, etablering av godkjent tettesjikt med tilstrekkelig oppbrett ved terskel.

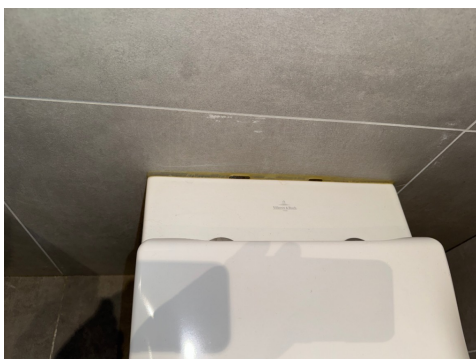
Det vegghengte toalettet viser tegn til svikt i veggen, noe som tyder på mangelfull innfesting til innbyggingsrammen eller bakliggende konstruksjon. Det er registrert oppsprekking i silikonfuge bak toalettsete samt sprekk i både flis og fuge i tilstøtende område. Disse skadene indikerer at bevegelsen allerede har medført belastning på overflater og tettesjikt.

Dårlig feste på toalett

Toalettet bør demonteres og innfestingen kontrolleres. Dersom innbygingsrammen er løs eller ikke tilfredsstillende krav til stabilitet, må konstruksjonen forsterkes eller bygges opp på nytt. Skadde overflater må repareres

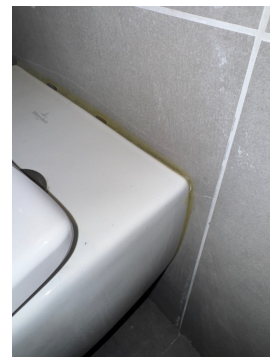
Sprukken flis og fuge.

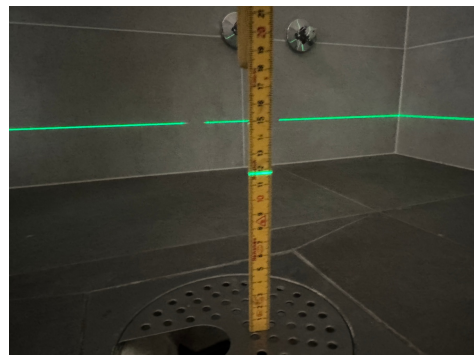
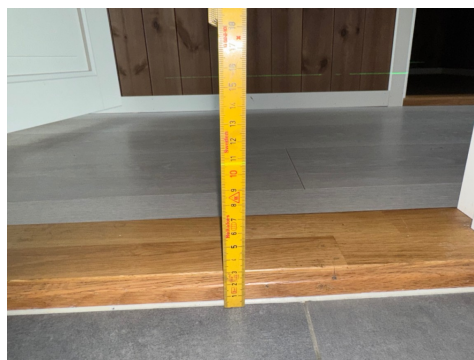
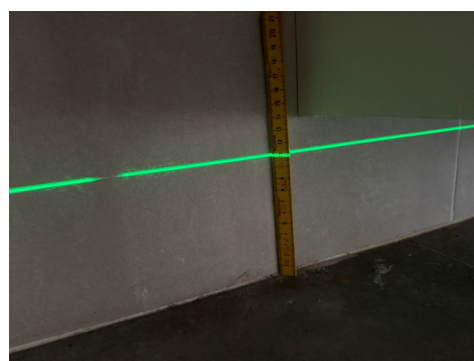
Referansemål topp slukrist (11.8cm)

Topp gulv ved dørterskel (10,8cm)

Gulv under servant (11cm)

- Vær oppmerksom ved bruk. For å få tilstandsgrad 0 eller 1 må gulvet bygges om, for å få riktig fall til sluk. Det vil imidlertid sjelden være økonomisk rasjonelt som et enkeltstående tiltak. Ved en eventuell renovering, påse at våtrommet bygges med riktig fall til sluk.
