Tilstandsrapport

Enebolig

Ingerfjellveien 75, 1788 HALDEN

Befaringsdato: 22.05.2024

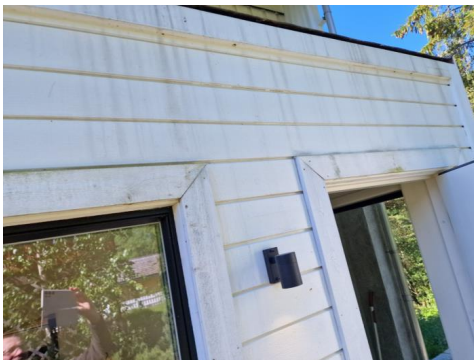
Det mangler beslag mellom tilbygg og yttervegg. Det mangler beslag på vinduer og dører. Noe drypp lekkasjer i takrenner.
Mangler takrenner på tilbygg.

Kostnadsestimat: 50 000 - 100 000

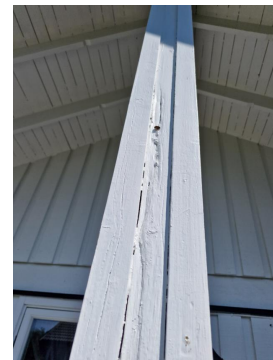
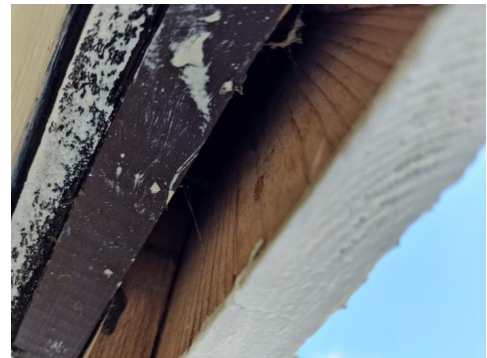
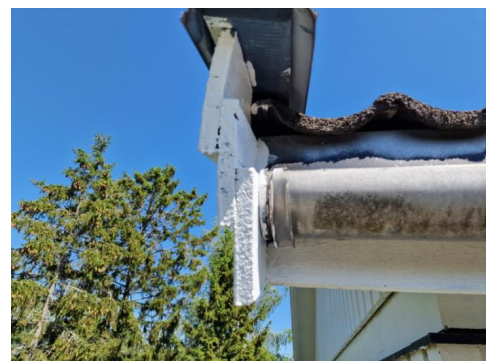
! TG 2 Veggkonstruksjon

- Det er påvist spredte råteskader i bordkledningen.
- Det er værslitt/oppsprukket trevirke/trepaneler.

- Råteskadet trekledning må skiftes ut.
- Det må foretas tiltak for å lukke avviket.

Det må beregnes noe ferdigstillelse rundt tilbygg, utbedre råte i søyler til takutstikk og sprett råte i nedkant av kledning og vindskyer.

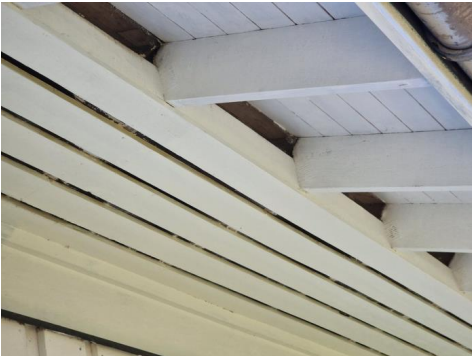
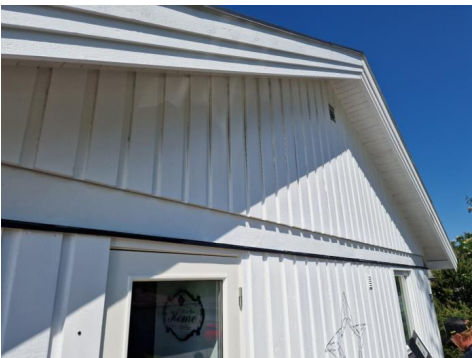
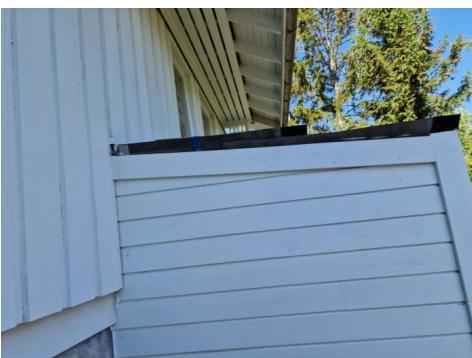
! TG 3 Takkonstruksjon/Loft

Det er ingen lufting synlig i takkonstruksjon på tilbygg, det må etableres og tak må beregnes åpnet .

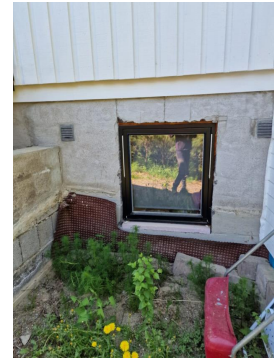
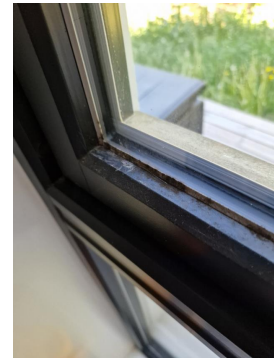
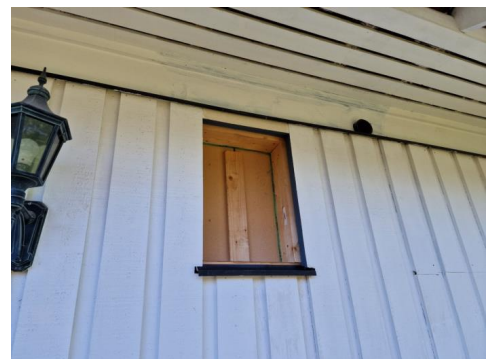
TG 2 Vinduer

Det må beregnes en del ferdigstilles rundt vinduer.

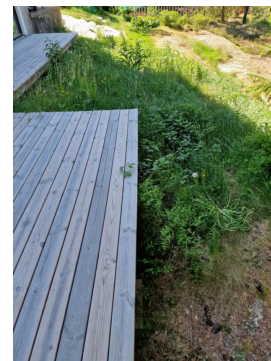
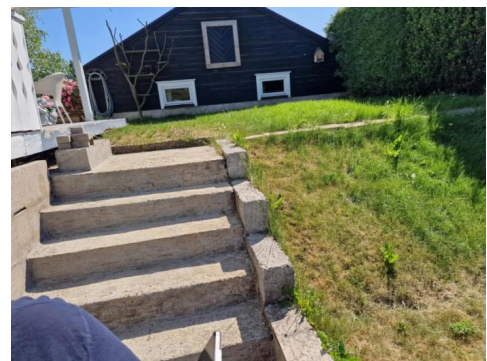
TG 3 Balkonger, terrasser og rom under balkonger

- Rekkverk må monteres for å lukke avviket.

Vedlikehold må beregnes.

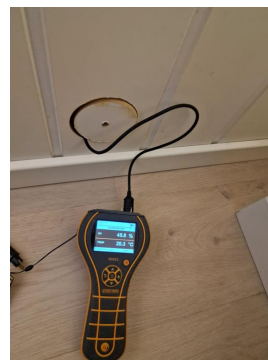
Kjelleren er i leca, innvendig utforet. Det er montert en avfukter i stue/kjøkken.
Det ble hullborret fra det ene soverommet i vegg under terreng. Synlig blå drensapp inn mot grunnmur.
Det ble målt 12 vekt% fukt i bunnsvill. Ved nivåer over 15-16 vekt% vil det være fare for utvikling av mugg, råte og sopp.
RH (relativ fuktighet) på 45% målt i utforet vegg.

Det må etableres bedre ventilering av kjeller.

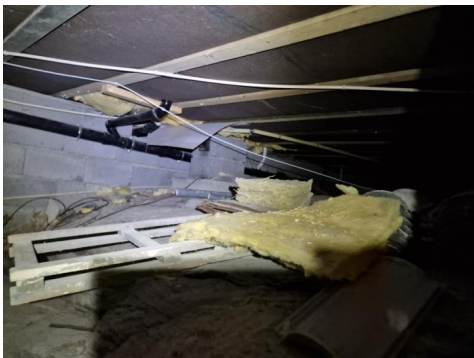
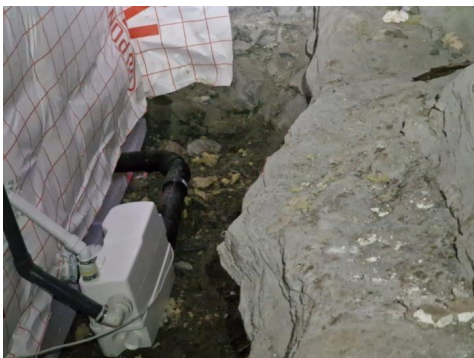
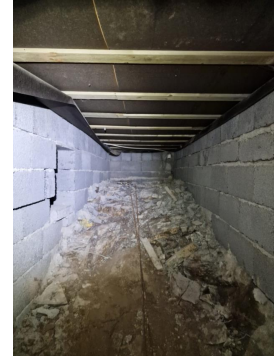
TG 2 Krypkjeller

Det er synlige tegn til fuktinndriv. Fukt på fjell og edderkopper.
Store åpninger i stubbloft rundt rør gjennomføringer med synlig isolasjon.
Fukt verdier vil variere med årstider og nedbørs mengder.

Tetting av stubbloft rundt rørgjennomføringer og løs isolasjon.
Bedre ventiler bør vurderes.

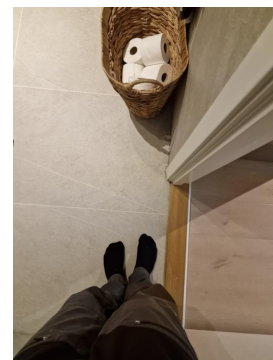
! TG 2 Overflater Gulv

- Det er påvist avvik i fallforhold til sluk i forhold til krav i forskrift på byggetidspunktet.

Det må etableres oppbrett ved dør på minimum 25mm over topp sluk. Vær oppmerksom ved bruk. For å få tilstandsgrad 0 eller 1 må gulvet bygges om, for å få riktig fall til sluk. Det vil imidlertid sjelden være økonomisk rasjonelt som et enkeltstående tiltak. Ved en eventuell renovering, påse at badet bygges med riktig fall til sluk.

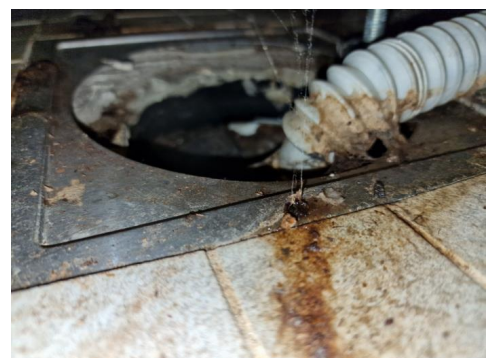
! TG 2 Sluk, membran og tettesjikt

- Det er påvist mangelfull/feil utførelse rundt rørgjennomføringer e.l. som gir fare for fukt i konstruksjonen i våtsone.

Det ble målt høye fuktindikasjoner på befaringsdagen.

Det må beregnes undersøkelser på høye fukt indikasjoner på vegg/gulv. Dusjkar må løsnes fra vegg slik at det blir til sluk og vannlås for rengjøring.

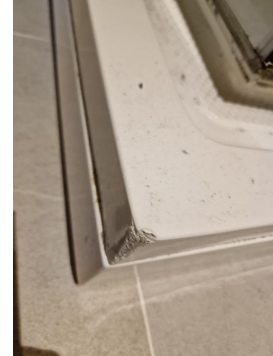
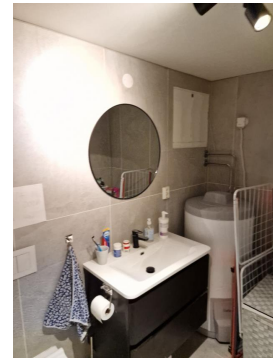
! TG 2 Sanitærutstyr og innredning

- Det er påvist skader på innredning.

Det er skader på bunnen i dusjen.

- Lokal utbedring må utføres.

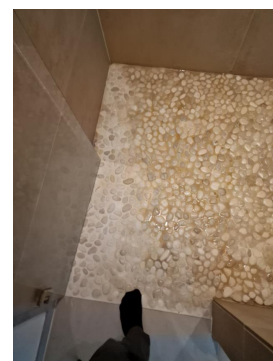
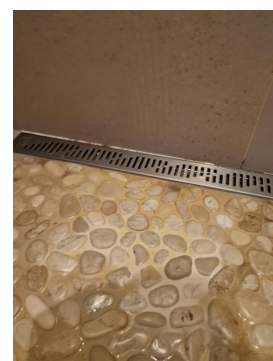
! TG 2 Overflater Gulv

- Det er påvist at høydeforskjell fra topp slukrist til gulv/synlig topp membran ved dørterskel er mindre enn 25 mm.
- Det er påvist avvik i fallforhold til sluk i forhold til krav i forskrift på byggetidspunktet.

- Det må foretas utbedring av fallforhold.

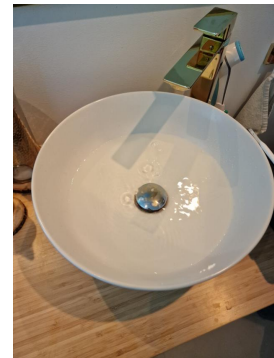
TG 2 Sanitærutstyr og innredning

Det er ikke behov for umiddelbare tiltak. Sluk og vannlåser bør jevnlig rengjøres.

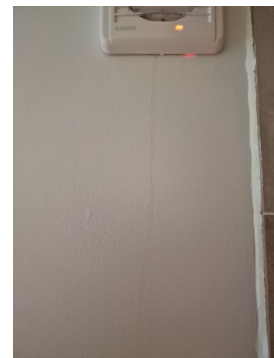
TG 2 Ventilasjon

Røret i veggen har fall innover. Det er synlige rennemerker under viften. Sprekker i vegg og løs pappstrimmel.

Fall på ventilasjonsrør må gå utover.

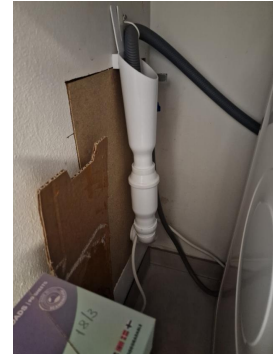
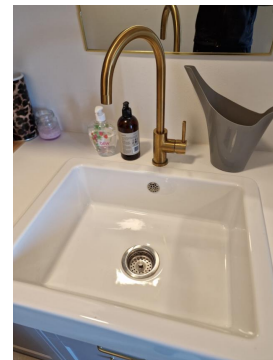
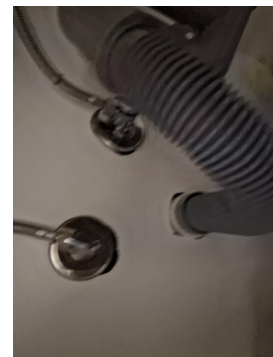
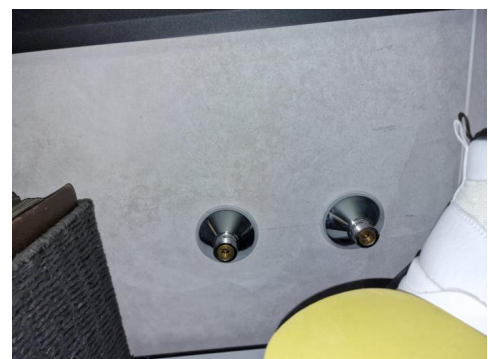
! TG 2 Overflater vegger og himling

Det er ikke fukt bestandige materialer på vegger.

- Uegnede materialer må fuktbeskyttes/utskiftes.

Det må beregnes fukt beskyttelse i våtsoner og en del ferdigstillelse.

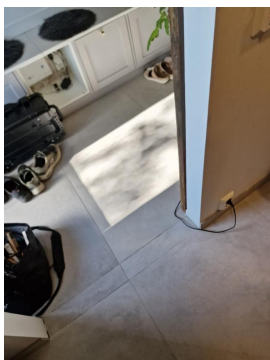
! TG 2 Overflater Gulv

- Det er påvist at høydeforskjell fra topp slukrist til gulv/synlig topp membran ved dørterskel er mindre enn 25 mm.
- Det er påvist avvik i fallforhold til sluk i forhold til krav i forskrift på byggetidspunktet.

Det må etableres terskel med membran som ivaretar eventuelt lekkasjevann i rommet.

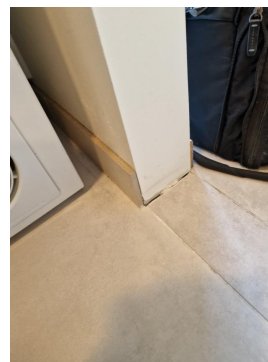
! TG 2 Sluk, membran og tettesjikt

- Det er påvist mangelfull/feil utførelse rundt rørgjennomføringer e.l. som gir fare for fukt i konstruksjonen i våtsone.

Utette rørgjennomføring i benkeskap. Ubehandlede plater uten membran rundt opplegg til vaskemaskin. Det må beregne større oppgraderinger på vegger.

- Overvåk konstruksjonen jevnlig. For å få tilstandsgrad 0 eller 1 må løsningen utbedres, men tidspunktet for når dette er nødvendig er vanskelig å si noe om.
- Løsningen/utførelsen rundt rørgjennomføringer gir fare for fukt inn i konstruksjoner.
- Det må foretas lokale tiltak for å utbedre utettheter på våtrommet.

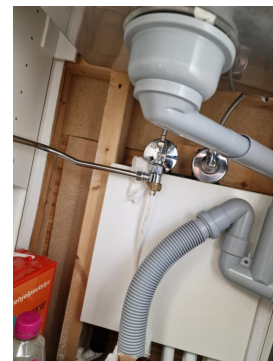
Benkeskap grovkjøkkenet

Det er mindre lekkasje rundt servantkran på grovkjøkkenet.

Det må beregnes gjennomgang av rørlegger og lekkasje må utbedres. Lekkasjesikring på tekniskrom/bod med utett gulv må monteres.

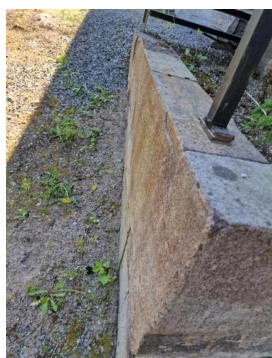
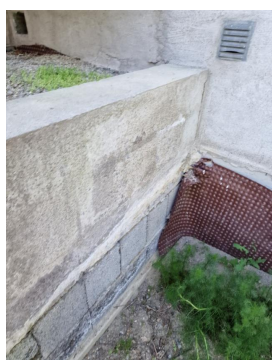
Forstøttningsmurer

- Det er påvist mindre sprekker og/eller skjevheter i muren.

- Lokal utbedring må utføres.
