# Tilstandsrapport

Enebolig

Høllandsvegen 23, 4200 SAUDA

Befaringsdato: 10.03.2025

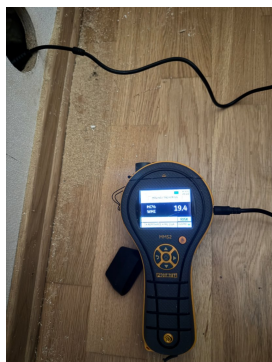
Det ble boret hull i vegg på soverom med køyseng og målt 19,4 % fuktighet. Det er noe høyt. Det bør ligge mellom 10-15 %. Alle vegger er foret ut i kjeller. Muren har ikke utvendig drepsplast, bare impregnering fra byggeåret. Eier opplyste at han hadde smørt på noe impregneringsmiddel på veggen i vaskerommet.

- Det er gjennom hulltaking påvist høyt fuktnivå inne i trekonstruksjonen i hulltakingen, men ikke påvist fuktskader i dette området. Høy luftfuktighet kan over tid føre til muggvekst eller sverting av materialer. Samtidig kan materialer og konstruksjoner bli ødelagt.

Målt 19,4 % fuktighet.

- Det påviste fuktnivå gir grunn til å overvåke konstruksjonen jevnlig for å se utvikling over tid, og eventuelt foreta tiltak for å unngå fuktskader.

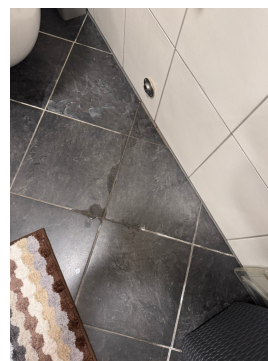
Det er lekkasje fra rør-sentral . Det skyldes mest sannsynlig dårlige pakninger.

Lekkasje under rørskap

Pakninger på vannrør i sentral må skiftes.

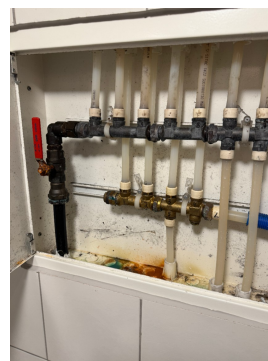
Rørsentral har lekkasje pga irringer på vannrør noe som kan skyldes dårlige pakninger og/eller kondens. Bør sjekkes av rørlegger.

Irr på vannrør

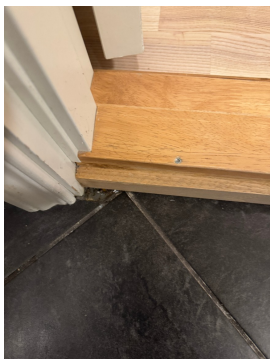
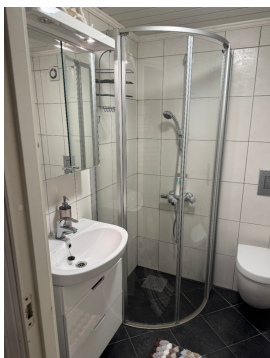
Membran er ikke brettet opp mot dørterskel.

Dørterskel må fuges ekstra godt.

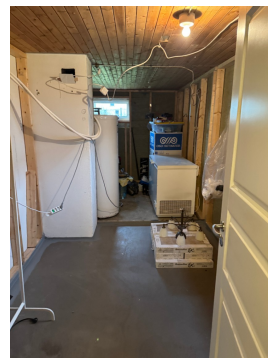
Vaskerom

Gulv er støpt med membran og yttervegger er stolpet opp og delvis isolert.

Eier har malt grunnmur med impregnering før isolering.
