Tilstandsrapport

Tomannsbolig

Olstadmoen 15 , 2040 KLØFTA

Befaringsdato: 17.02.2026

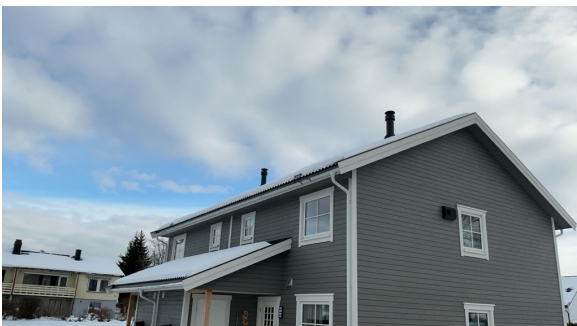
TG1 Taktekking

Taket er tekket med betongtakstein.

Tekkingen var på befaringsdagen dekket med snø, er derfor begrenset inspisert. Tekking er besiktiget fra bakkenivå og vurdert ut fra alder.

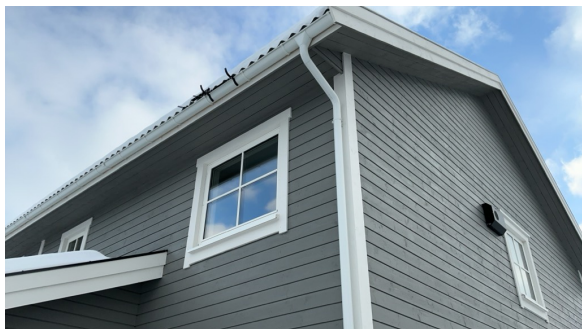
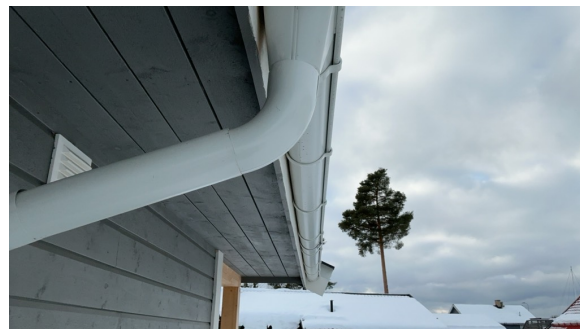
TG1 Nedløp og beslag

Utvendige beslag, takrenner og nedløp i metall. Takvann ført til terreng med enkelt utkast.

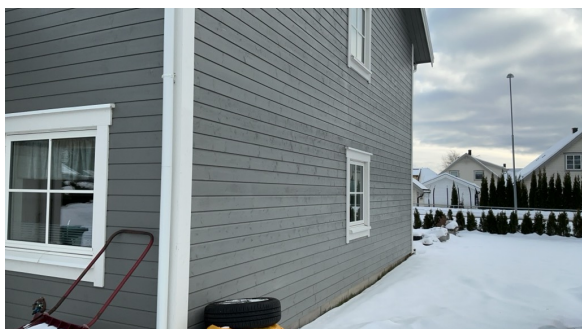
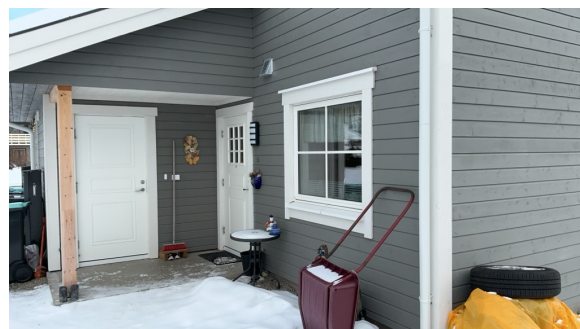
TG1 Veggkonstruksjon

Yttervegg i isolert bindingsverkskonstruksjon. Liggende utvendig trekledning.

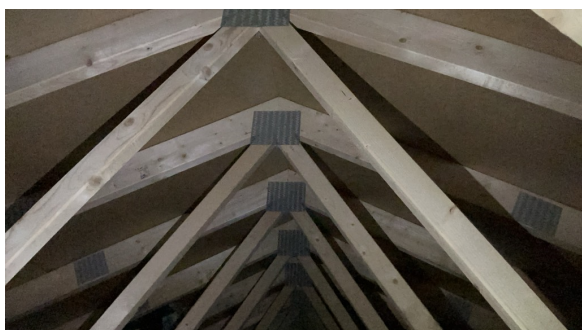
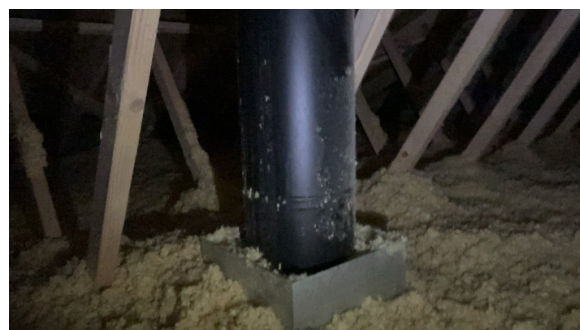
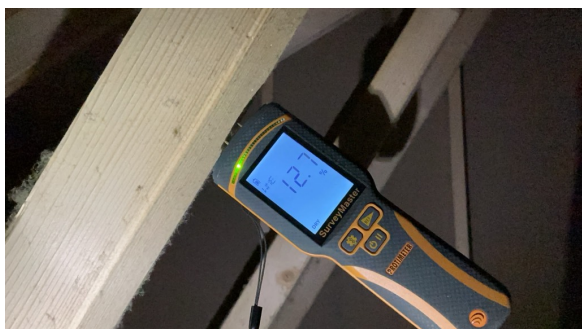
TG1 Takkonstruksjon/Loft

W-takstoler i treverk. Konstruksjonene er inspisert fra loftsluke.

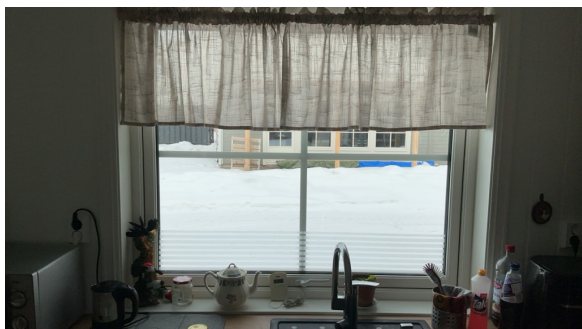
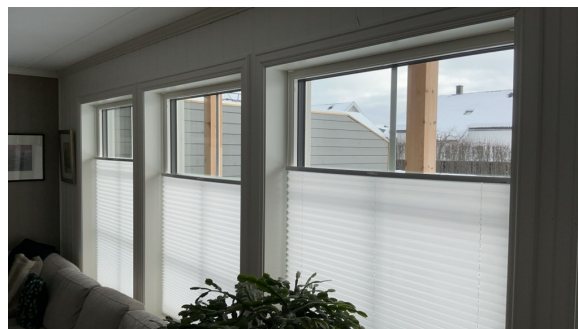
TG 1 Vinduer

Malte trevinduer med 3-lags energiglass.

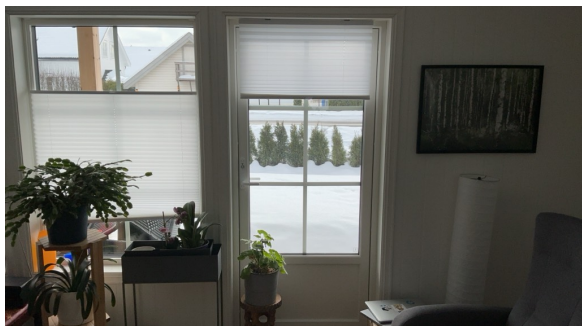
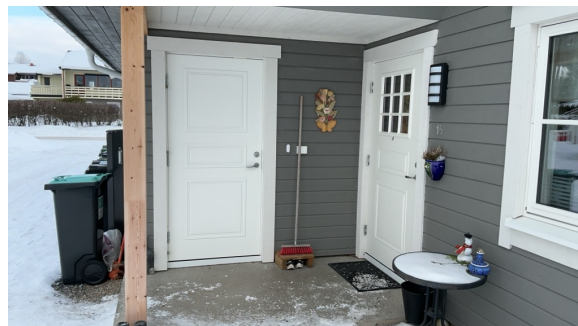
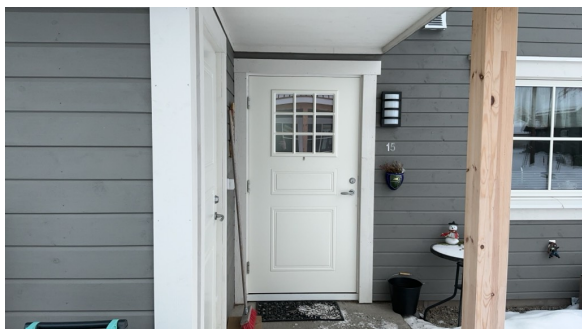
TG 1 Dører

Ytterdør i treverk, malt, med 3-lags energiglass.

Balkongdør i treverk, malt, med 3-lags energiglass.

Boddør i treverk, malt.

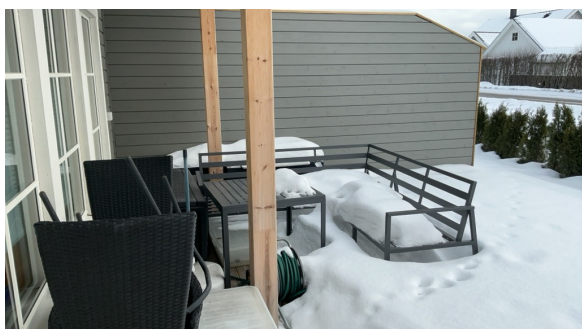
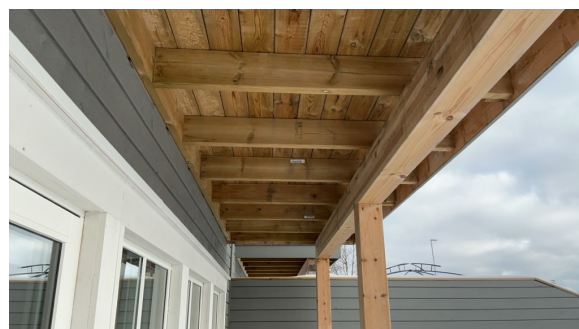
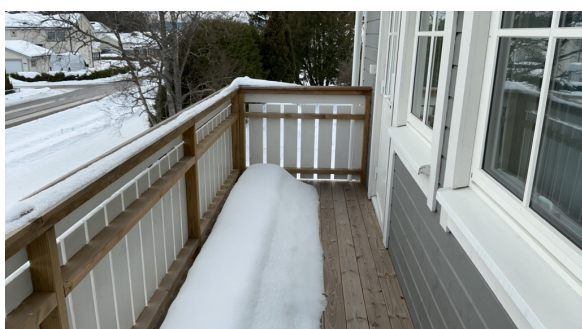
TG 1U Balkonger, terrasser og rom under balkonger

Terrasse med utgang fra stue, delvis overbygget. Konstruksjon og overflater i treverk.

Balkong med utgang fra soverom. Konstruksjoner, overflater, rekkverk og håndlist i treverk.

- Balkonger/terrasse er snødekt og derfor ikke nærmere vurdert.

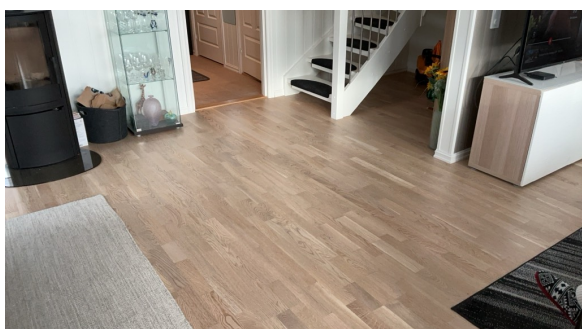
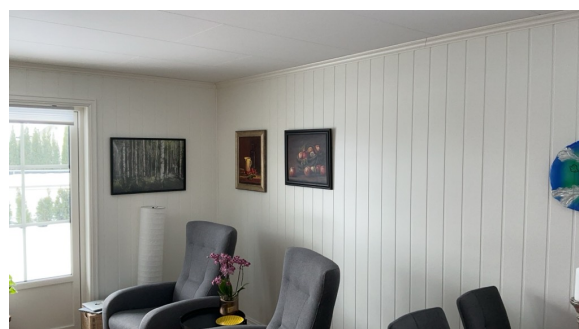
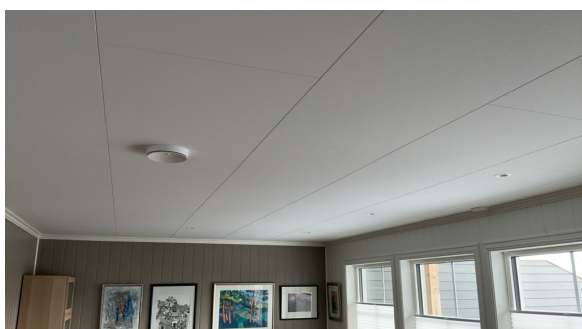
TG 1 Overflater

Vegg: Malte panelplater.
Himling: Malte himlingsplater.
Gulv: Laminat.

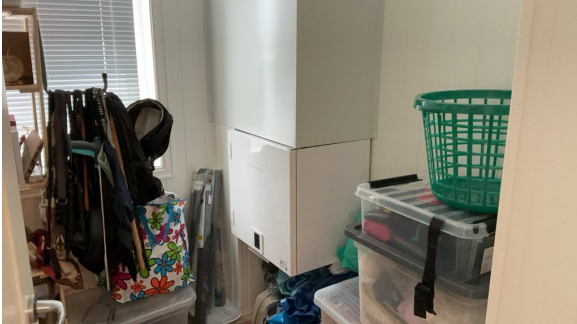
TE1 Varmtvannstank

Varmtvannsbereder på ca. 200 liter. Bereder er plassert på vaskerom.
