Tilstandsrapport

Leilighet

Austvegen 36 , 4341 BRYNE

Befaringsdato: 06.05.2026

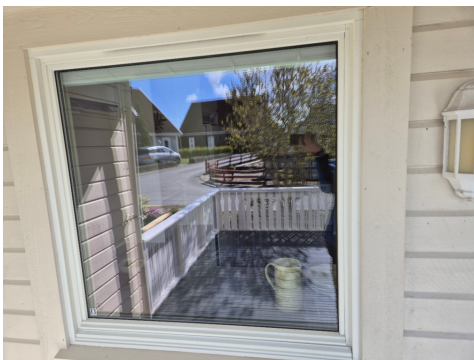
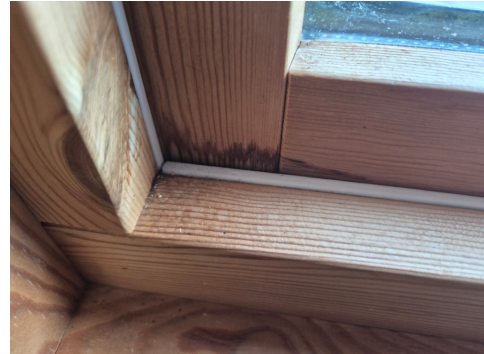
Vurdering av avvik:
• Det er påvist at enkelte vinduer er vanskelig å åpne/lukke.
Det er observert kondensmerker i vinduet i boden, spesielt i karmen.

Det bør utføres justering og eventuelt vedlikehold av vinduene for å sikre at de kan åpnes og lukkes uten problemer.

Kondensmerker i vinduet i boden bør undersøkes nærmere, og nødvendige tiltak bør iverksettes for å hindre videre fuktskader. Dersom dette ikke utbedres, kan det føre til råte og redusert levetid for vinduet.

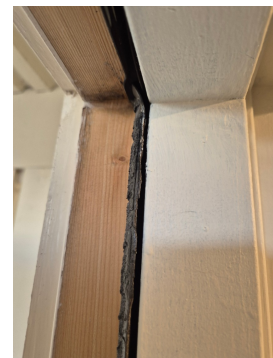
Vurdering av avvik:
• Det er påvist utetthet/åpning mellom dørblad og dørkarm. Dvs. at kaldtrekk kan oppstå.
• Karmene i dører er værslitte utvendig og det er sprekker i treverket. Balkongdøren fremstår tydelig bruksslitt, og det er registrert noe slark i dørhåndtaket.
Ytterdøren har delvis defekt pakning. Døren til boden er noe vanskelig å åpne og lukke, og det er registrert rust på hengslene.

Det bør utføres vedlikehold og utbedring av dørkarmene for å hindre videre forvitring og sprekker i treverket.

Balkongdøren bør justeres og dørhåndtaket bør utbedres for å sikre funksjon og forhindre ytterligere slitasje.

Pakningen på ytterdøren bør skiftes og justeres for å hindre varmetap og trekk.

Boddøren bør justeres og hengslene bør behandles mot rust for å sikre god funksjon og forhindre ytterligere skade.

Manglende utbedring kan føre til økt varmetap, redusert komfort, samt økt risiko for fuktskader og ytterligere forringelse av dørene.

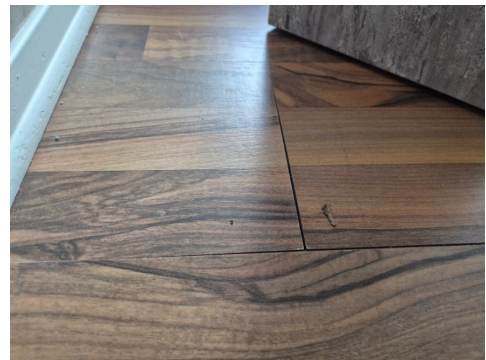
Glippe i laminat

Det er registrert noen sprekker i veggskjøter og bruksmerker i taket. Sokkellisten på kjøkkenet er for kort.

Det bør utføres overflatebehandling av vegger og himlinger for å utbedre sprekker og bruksmerker.

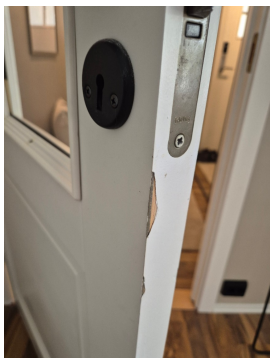
Det er registrert flassing av maling på innerdøren med glassfelt.

Skaden på innerdøren med glassfelt bør utbedres ved å fjerne flassende maling og male overflaten på nytt.

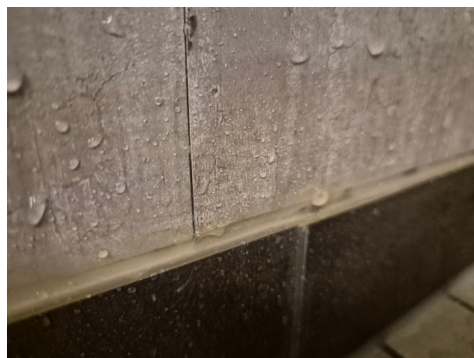
Det er registrert en liten glippe i plateskjøten i dusjsjonen. Dørlister er noe fuktpåvirket i bunn.

Det bør utbedres glippe i plateskjøten i dusjsjonen for å hindre fuktinntrengning i konstruksjonen, da dette kan føre til fuktskader og soppdannelse over tid.

Svertesopp i silikonfuger bør fjernes, og fugene eventuelt skiftes ut for å redusere risiko for videre soppvekst og forringelse av inneklimate.

Dørlister som er fuktpåvirket i bunn bør vurderes utbedret eller skiftet for å forhindre ytterligere fuktskader og forringelse av materialet.

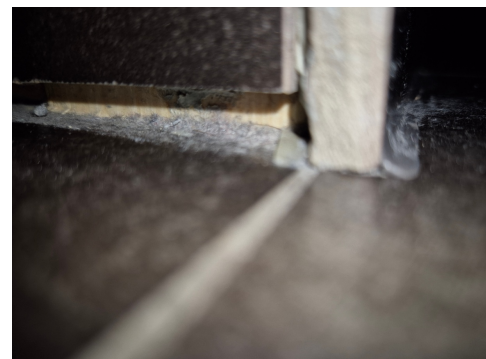
Toalettkasse

Forholdet medfører usikkerhet rundt fuktsikring og utførelse, og bør undersøkes nærmere.

Gjennomføringene rundt rør i vegg bør tettes med egnet materiale for å hindre fuktinntrengning i konstruksjonen.

Det bør også undersøkes nærmere om det er etablert tett sjikt/membran bak toalettassen, og eventuelt utbedres dersom dette mangler.

Utette gjennomføringer og manglende fuktsikring kan føre til vannlekkasjer og fuktskader i tilstøtende bygningsdeler, noe som kan medføre kostbare reparasjoner og redusert levetid på konstruksjonen.
