# Tilstandsrapport

Boligbygg med flere boenheter

O. Skasliens veg 15, 7340 OPPDAL

Befaringsdato: 23.09.2024

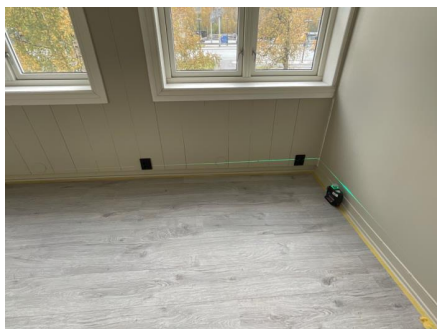
## TG 3 Etasjeskille/gulv mot grunn

Etasjeskiller er av trebjelkelag.

- Målt høydeforskjell på mellom 10 - 20 mm innenfor en lengde på 2 meter. Tilstandsgrad 2 gis med bakgrunn i standardens krav til godkjente måleavvik.
- Målt høydeforskjell på over 30 mm gjennom hele rommet. Tilstandsgrad 3 gis med bakgrunn i standardens krav til godkjente måleavvik.

Det ble målt noen skjevheter i gulv spesielt i det minste soverommet mot sørøst samt i del av tilstøtende stue. I soverommet ble det målt ca 40mm skjevhet gjennom rommet. Skjevheter må til en viss grad sies å være normalt i eldre bygninger da det ikke var samme krav til dimensjoner og planet ved byggeåret. Eier opplyser at det er foretatt avretting av øvrige gulv i 2024.

- For å få tilstandsgrad 0 eller 1 må høydeforskjeller rettes opp. Det vil imidlertid sjelden være økonomisk rasjonelt som et enkeltstående tiltak i en bolig som dette. Dersom boligen en gang skal renoveres, kan man vurdere slike tiltak.

**Kostnadsestimat: 10 000 - 50 000**

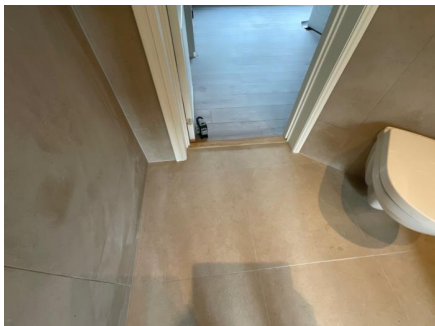
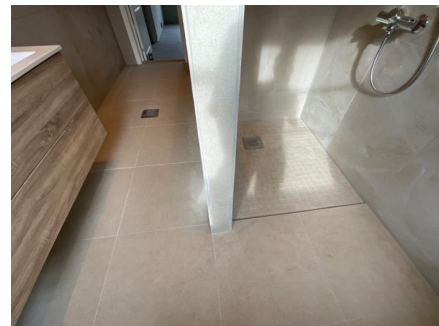
### TG 2 Overflater Gulv

Gulvet er flislagt og har elektriske varmekabler. Fall mot sluk utenfor dusjsone fra gulv ved dør ble målt til 12mm. Ca 30mm høydeforskjell fra gulv ved dør og til sluk i nedsenket dusjsone. Lokalt fall mot sluk i nedsenket dusjsone.

- Det er mulighet for at det kan forekomme vannlekkasje på våtrommet hvor vann ikke vil gå til sluk.
- Det er påvist avvik i fallforhold til sluk i forhold til krav i forskrift på byggetidspunktet.
- Det er påvist avvik i krav til høydeforskjell/fall-løsning på våtrommet.

Det ble målt ca 11mm fall mot sluk i fremre del av badet fra gulv ved dør. Det er krav om minimum 15mm høydeforskjell fra høyeste punkt synlig membran ved dørterskel og til topp slukrist. Dette er ikke noe problem ved vanlig bruk av rommet, men ved en eventuell lekkasje fra wc vil det kunne være en mulighet for at lekkasjevann kan avrenne tilstøtende rom ved dørterskel. Det er lokalt fall til sluk i nedsenket dusjsone. Høydeforskjell mellom dette sluket og gulv ved dørterskel er ca 30mm.

Det må påses at silikonfuge ved dørterskel til en hver tid er inntakt.

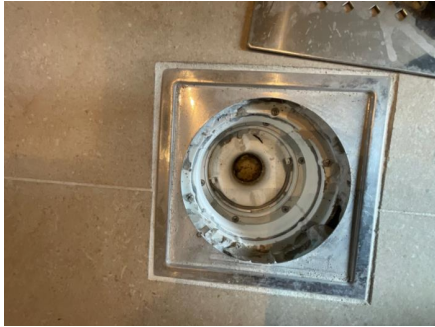
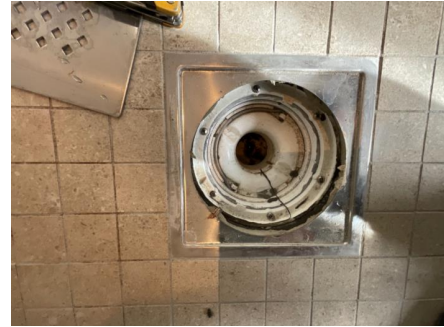
### TG 1 Sluk, membran og tettesjikt

Det er plastsluk og smøremembran med dokumentert utførelse. Det er etablert sluk i dusjsone og i fremre del av rommet. Vannlås i sluket utenfor dusjsone lot seg ikke løfte ut på befaringsdagen. Dette er utbedret av rørlegger etter befaringen.

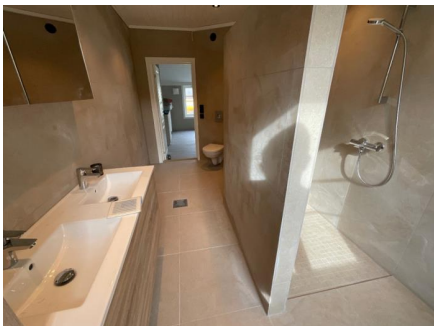
### TE 2 Sanitærutstyr og innredning

Rommet har innredning med 2 nedfelte servanter, veggmontert toalett, dusjvegger/hjørne og opplegg for vaskemaskin. Wc med sisterne opplyses å være fra ca 2003. Ellers utstyr fra 2024.

- Det er ikke påvist tilfredsstillende løsning for å synliggjøre lekkasje fra innebygget sisterne.

Det er ikke etablert spalte for synliggjøring av lekkasje fra innebygget sisterne.

- Ved implementering av innebygget sisterne var det ikke krav om lekkasesikring, konstruksjonen bør jevnlig observeres.

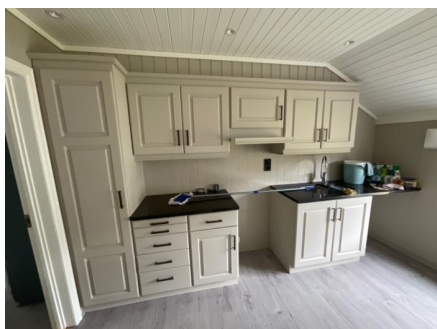
### TG 1 Overflater og innredning

Kjøkkenet har innredning av eldre dato med profilerte fronter. Benkeplaten er av stein. Det er opplegg for oppvaskmaskin. Innredningen fremstår med normal funksjon.
